ACTIVIDAD ARQUEOLOGICA PREVENTIVA SONDEOS EN EL TRAPICHE DEL

PRADO, T. M. DE MARBELLA (MÁLAGA)

Resumen

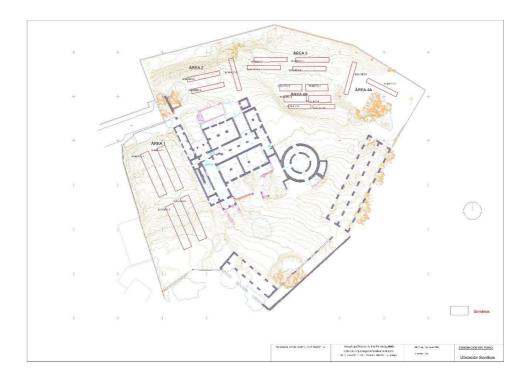
Fig. 1. Zonificación de los sondeos.

La actividad arqueológica preventiva mediante sondeos de diagnosis en las cuatro áreas de la Zona B, libre de estructuras emergentes, ha sido positiva y ha permitido cumplir los objetivos previstos. Los 19 sondeos realizados más las 3 catas añadidas han documentado infraestructuras, estructuras, derrumbes, depósitos, vertidos y rellenos que completan el conocimiento de la parcela del Trapiche y sacan a la luz numerosos restos arqueológicos y/o etnológicos que se encontraban subyacentes, desmantelados y arrasados. El área 1 ha sido la única negativa, sobre todo en los sondeos 1 y 2, siendo las áreas la 3, 4A (parte

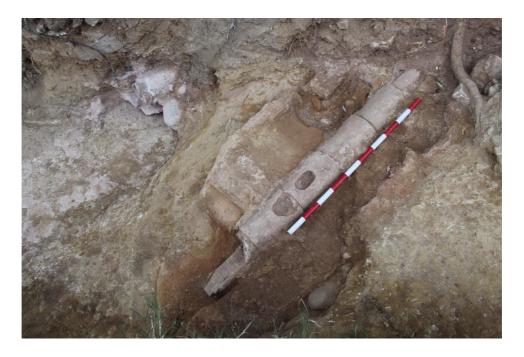
Fig. 2. Conducciones de agua mediante la inserción de atanores.

En el área 2, situada al este del acceso norte y al norte de la alberca y de la entrada principal del Trapiche, se ha constatado la presencia de tres atarjeas paralelas pero a distinta cota y con distinta fábrica. La inferior es de atanores, la intermedia mixta de atanores y obra de ladrillos vistos y la última o superior de obra. Interpretamos estas conducciones como infraestructura hidráulica de abastecimiento de agua originario o complementario del Trapiche desde el Arroyo de la Represa.

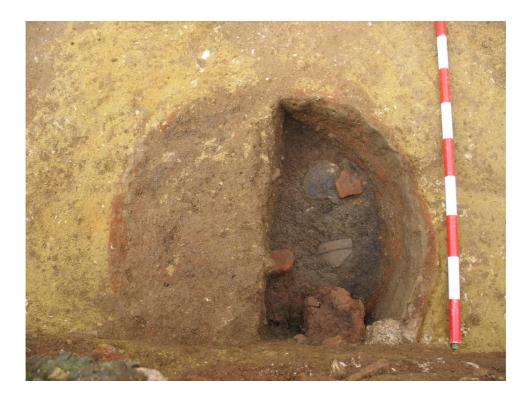
Fig. 3. Estructura de horno documentada en el área 2.

En este lugar también se han documentado dos cámaras de combustión pertenecientes a uno o dos hornos exteriores o de verano relacionados con la elaboración del azúcar y quizás de aguardiente y licores.

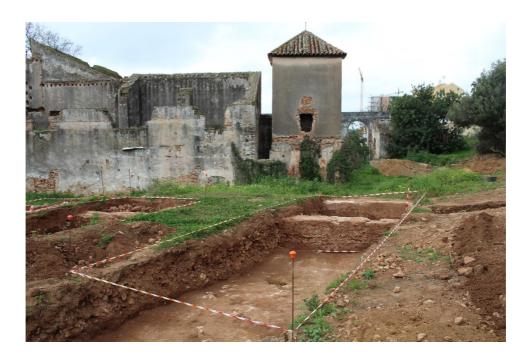
Fig. 4. Sondeos realizados en la zona 4B.

En el área 4B se documentan varios vertido de sedimento arcilloso rojizo con restos de materiales cerámicos vinculados con el proceso de elaboración del azúcar y/o

aguardiente, entre los que destaca la mitad de una olla de refinado o porrón. Este espacio, al este del área 4B, parece tratarse de una zona de vertedero de residuos de tipo industrial o productivo procedentes de las instalaciones que habría en la zona (áreas 2, 3 y 4) hornos, piletas, almacén... así como del propio Trapiche.
