# ANUARIO ARQUEOLÓGICO DE ANDALUCÍA 2021

# **ACTIVIDAD ARQUEOLOGICA PREVENTIVA EN CALLE RASCÓN N° 5 DE HUELVA**

**LUIS MATA LAGO**

**MIGUEL ÁNGEL LÓPEZ DOMÍNGUEZ**

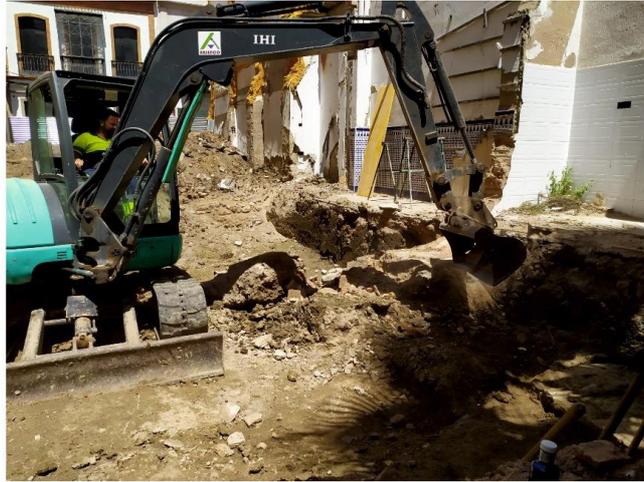
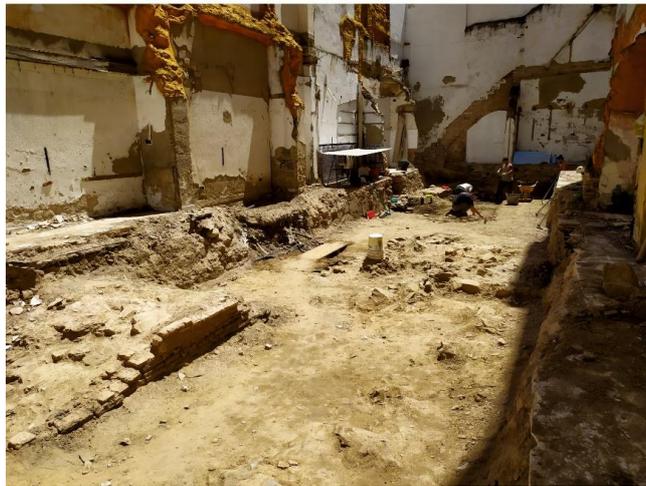
*Figura 2. Control de los movimientos de tierra a cota de -0,85 m.*

La fase de control arqueológico del vaciado, a cota de -0,85 m, se inició el día 8 de junio de 2021 perdurando hasta el 7 Julio de 2021. El vaciado se realizó con medios mecánicos pasándose a fase manual cuando se consideró necesario por la aparición de estructuras inmuebles de época antigua (Fig.2.)

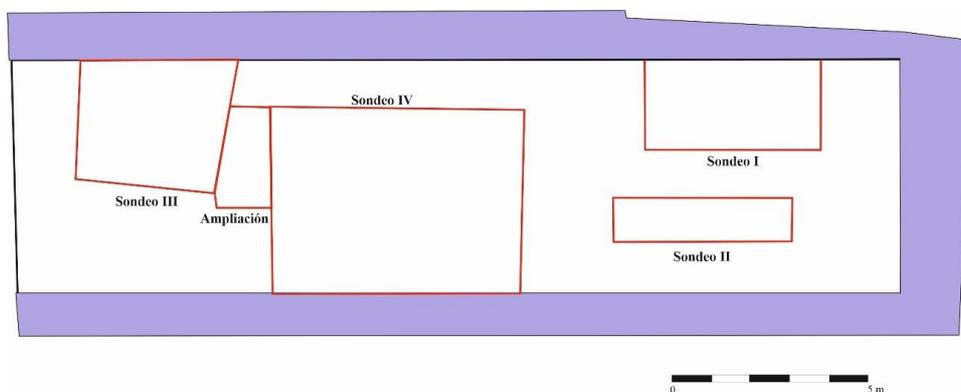
*Figura 3. Ubicación de los sondeos manuales en el solar*

En compensación por este último sondeo se optó por unir los Sondeos III y IV. Esta decisión vino determinada por las estructuras aparecidas en ambos sondeos y que parecían estar en relación tal y como se demostró en su posterior excavación.

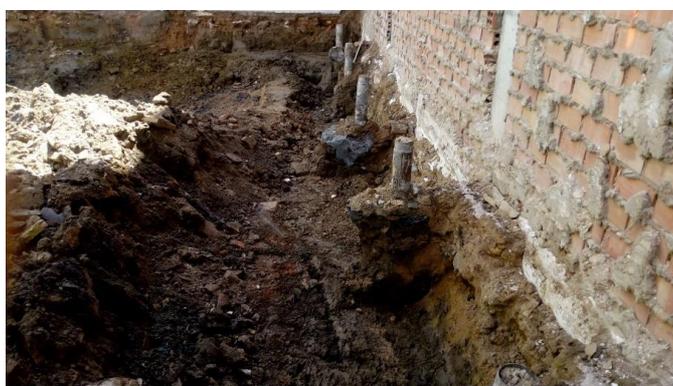
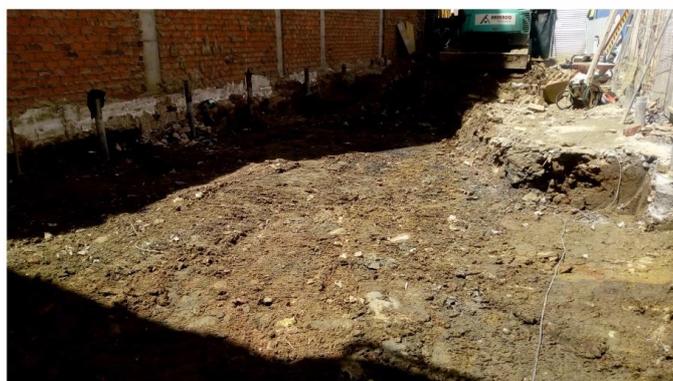
*Figura 4. Control arqueológico del desmonte de los márgenes del solar.*

Durante la realización del Control Arqueológico de los movimientos de tierra para la realización de la cimentación, no se localizó ninguna estructura arqueológica, puesto que todos los trabajos se realizaron a una cota superior a la aparición de las estructuras históricas, siendo, por ello, los resultados de este control arqueológico estériles desde el punto de vista patrimonial (Fig. 5).

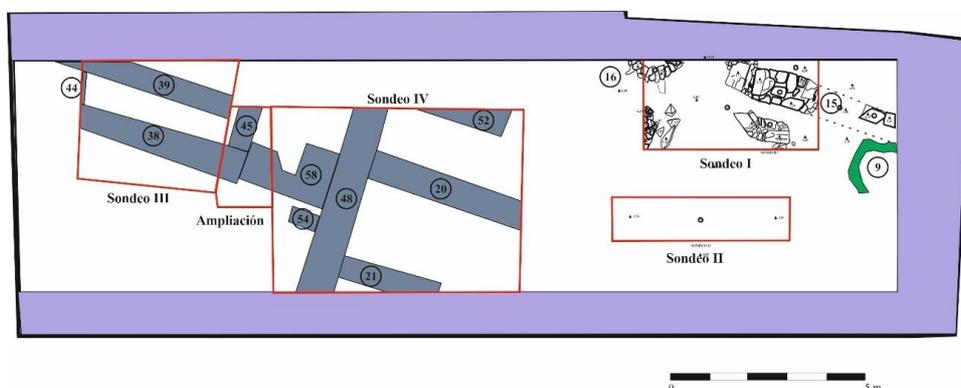
Figura 5. Plano general de las estructuras constructivas localizadas en el solar.

Durante la Actividad Arqueológica Preventiva realizada se han documentado una serie de estructuras constructivas de época protohistórica, salvo en el Sondeo I, donde también se localiza una estructura fechada en época moderna, y en el denominado Sondeo II que resultó estéril en este sentido.

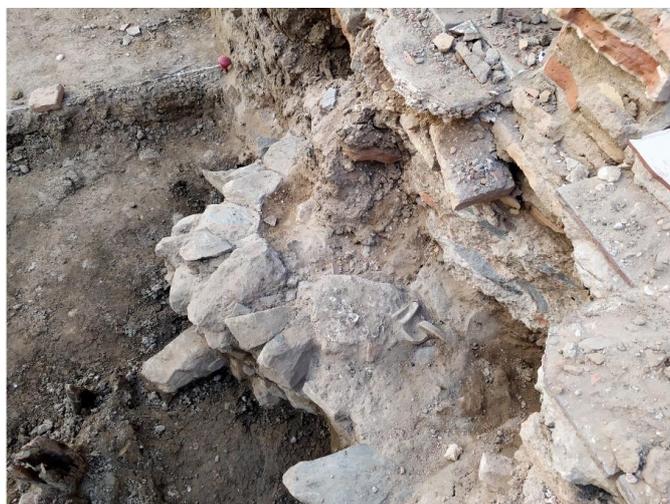
Figura 6. Planta del pozo de época moderna visto desde el este.

De época moderna se documenta un pozo para la extracción de agua (UE 16), cuyo brocal se encuentra realizado en pizarra. Se aprecia en el perfil norte del Sondeo I, quedando algo menos de la mitad dentro de dicho perfil. Dicho brocal tiene un radio de 0'60 m al interior y 1'10 m al exterior.

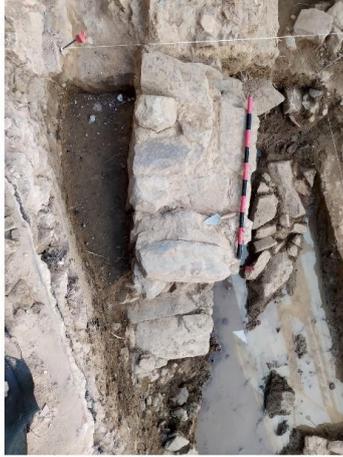
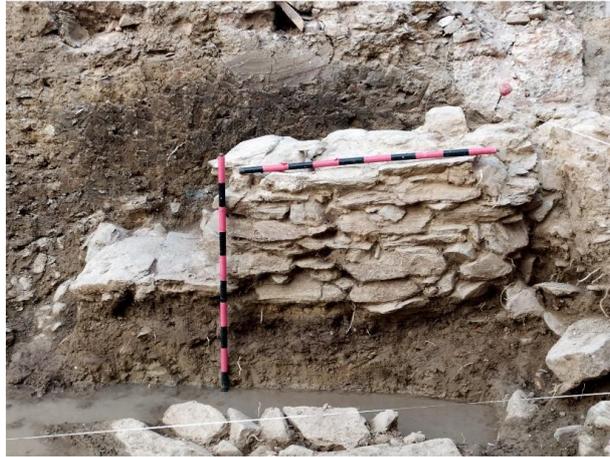
*Figura 7. Sondeo I. Muro protohistórico planta y alzado sur*

De época protohistórica se localiza un muro (UE 15) realizado en mampuesto de pizarras de tamaño medio - grande de 0'80 m de ancho y 1'3 metros de largo en su cota más alta y 2 metros en su cota inferior. Se aprecia pérdida de masa en su esquina oeste. Su orientación es SE – NW (289°)

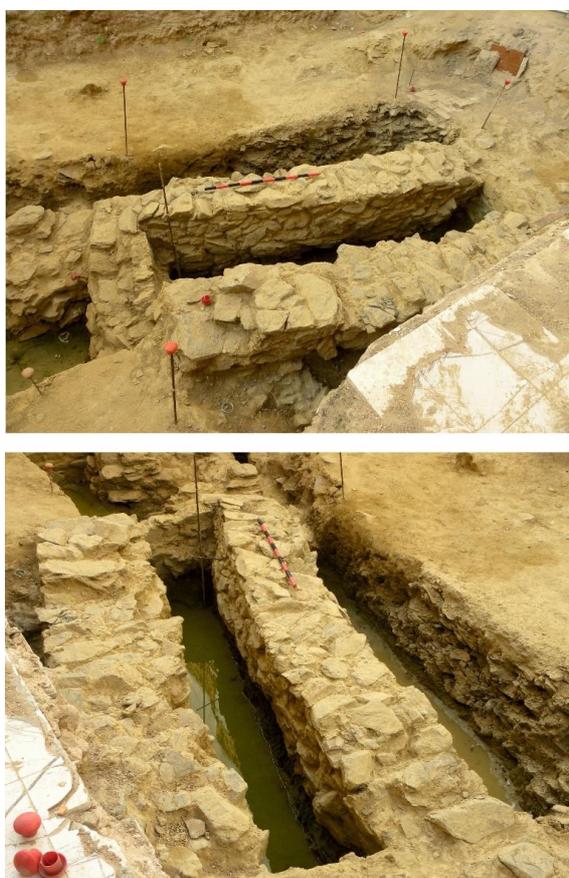
*Figura 8. Sondeo III. Vista general de las estructuras constructivas de época tartésica*

UE 44: Muro situado en el perfil este que se desarrolla hacia el Norte perdiéndose en dicho perfil. Por la delimitación del sondeo no se conoce su anchura ni su longitud. Además, tampoco se conoce su cota de asiento ya que se pierde en el nivel freático (UE 31)

UE 45: Muro situado en el perfil este del Sondeo III que corre paralelo al límite del sondeo y que se pierde en el perfil norte. No se conoce cota de asiento pues al igual que su par (UE 44) se pierde en el nivel freático. Sin embargo, al encontrarse en la unión de los Sondeos III y IV si se pudo documentar su anchura que es de 0,60 m.

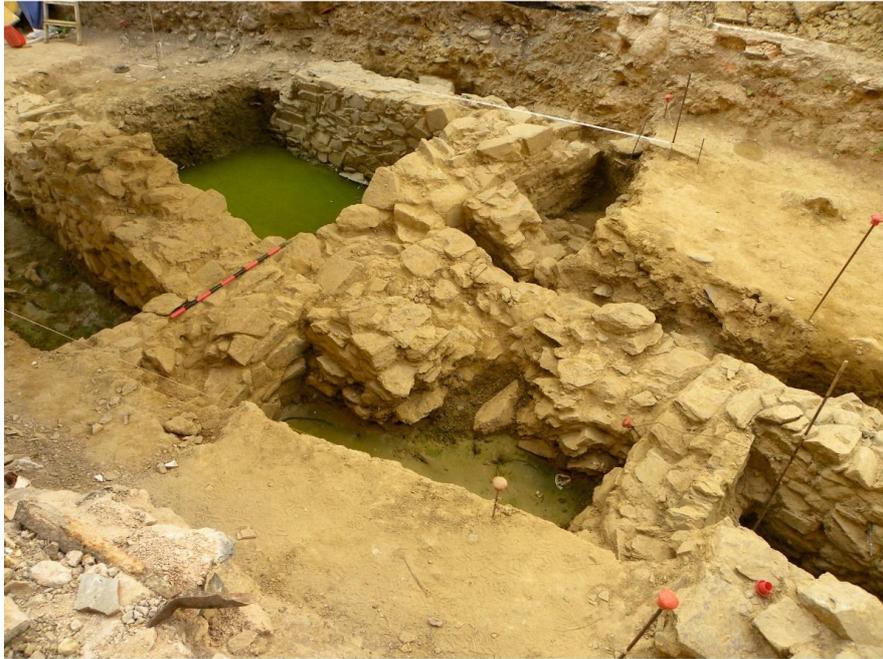
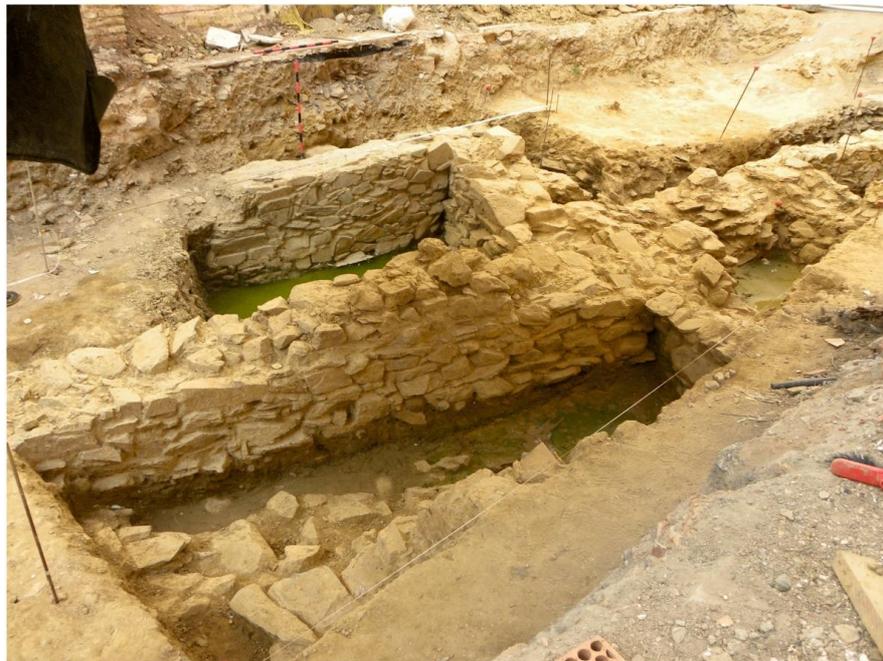
*Figura 9. Sondeo IV. Estructuras constructivas de época tartésica.*

UE 58: Estructura de pizarra que une UE 48 con UE 45. No se conoce cota de asiento debido a la aparición del nivel freático. Tiene una longitud en el eje SE – NW de 2 m y un ancho de entre 1 m y 1,50 m.

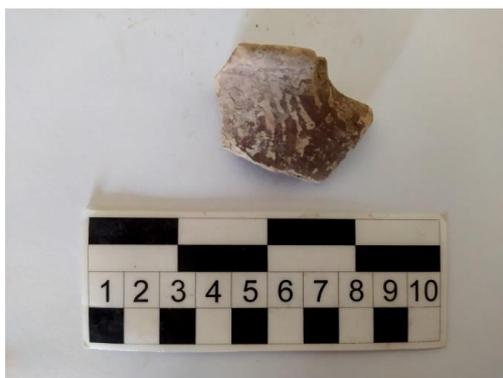
- Jarro trilobulado. Jarro de cuerpo de tendencia ovoide con cuello que suele ser ligeramente convexo al exterior que se ve rematado por una boca trilobulada, de la que parte un asa bífida. La transición entre el cuerpo y el cuello se realiza mediante una moldura o carena. El barniz rojo se aplica por el exterior del vaso. Su cronología abarca todo el periodo orientalizante. Tipológicamente se encuadra dentro de la Forma XI de J. Mancebo (1996) y la forma III de I. Negueruela (1979-80).

*Figura 16. Cerámica de engobe rojo. Jarro trilobulado*

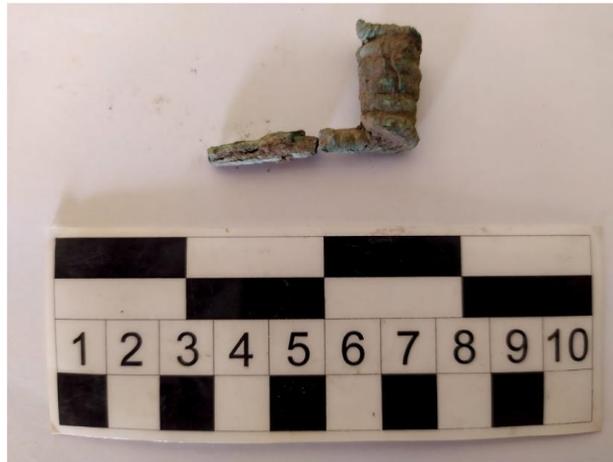
Aparte de la cerámica se ha documentado un fragmento de **fíbula de doble resorte**. Es uno de los tipos más difundidos durante la primera Edad del Hierro. Entre las causas de su éxito está la facilidad y sencillez de su proceso de fabricación, así como su escaso coste económico. Lo más común es que cada resorte conste de cinco o seis espiras. Todo el cuerpo de la fíbula está construido a forja, a partir de alambre grueso, de sección circular, aunque a veces puede ser cuadrada o romboidal. En el aspecto cronológico su periodo de máxima expansión es el siglo VII a.C. con discusiones entre los investigadores con respecto a sus inicios y su final (Ruiz Delgado 1986).

*Fíbula 21. Fragmento de fíbula de doble resorte.*

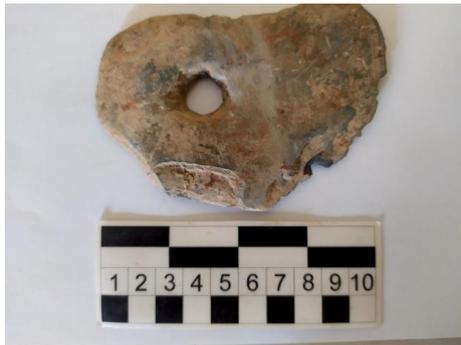
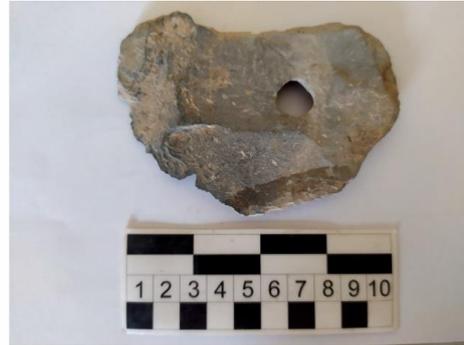
También destacar la presencia de una laja de pizarra con perforación central. Esta forma suele asimilarse a pesas de telar, funcionalmente hablando.

*Figura 22. Pizarra con perforación central.*

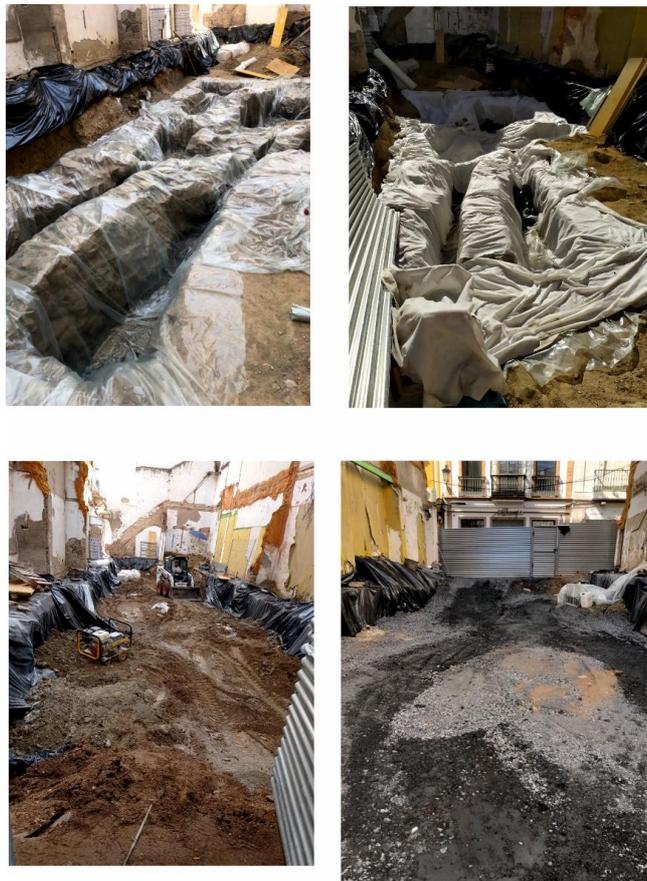
*Figura 23. Proceso de protección de las estructuras murarias.*

Para ello en primer lugar se procedió al tapado de las mismas con láminas de polipropileno plástico para su mejor preservación, y, a continuación, se procedió a extender sobre las estructuras una segunda cubrición de geotextil, para su mejor aislamiento. Por último, se procedió a su tapado con tierras procedentes de la propia excavación, con el fin de procurar que se conserven en un entorno lo más parecido posible a como se encontraban antes de la excavación de los sondeos. Sobre esta cubrición se aportó una capa de granalla para drenar el terreno previniendo las posibles lluvias hasta la continuación de los trabajos.

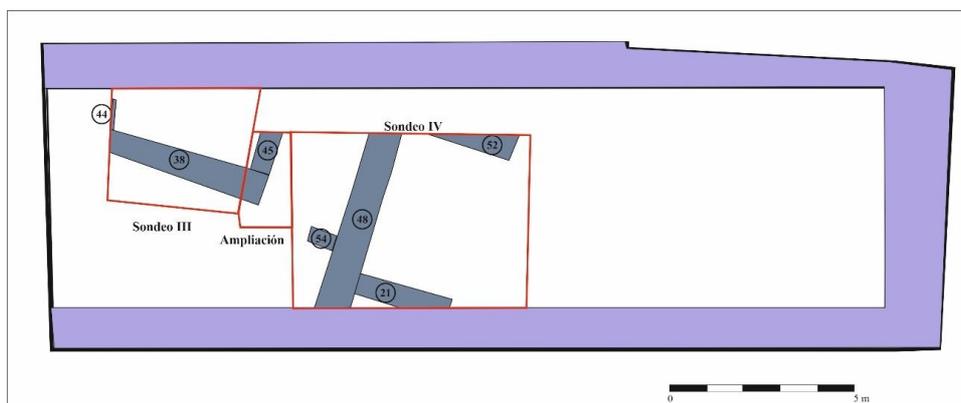
Figura 24. Fase IA. Periodo tartésico

Tanto en el primer como en el segundo caso son determinantes las relaciones estratigráficas de dichas unidades que muestran claramente como la factura de los muros es intencionada para formar un espacio aislado, esto es, los muros están imbricados formando una única estancia desde su construcción.

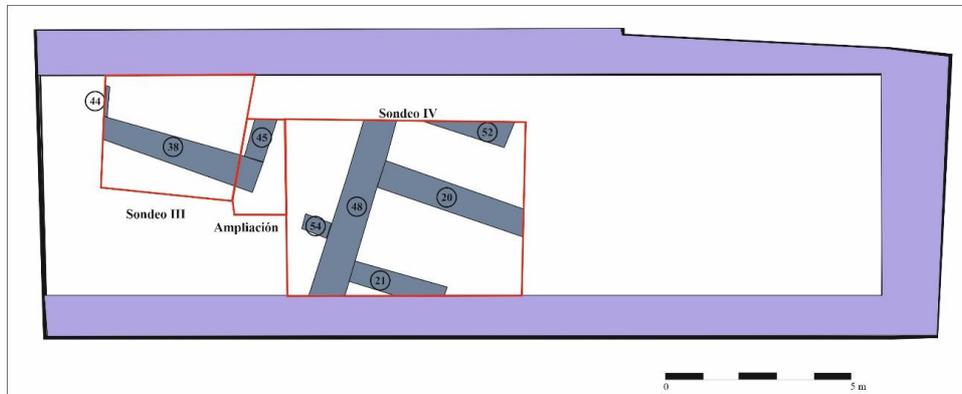
Figura 25. Fase I B. Periodo tartésico

**FASE I B:** En esta fase se muestra una reforma en el espacio situado en el Sondeo IV. Así se añadiría un muro entre UE 21 y UE 52, denominado UE 20. Esta última estructura dividiría en dos el espacio, creando dos estancias más pequeñas. Para ello es determinante la relación estratigráfica entre UE 20 y UE 48, el primero de factura más reciente rompería a UE 48 tal y como se aprecia en su unión. Por otro lado, y como

refuerzo se añade un pie de amigo al oeste de UE 48, creemos que con la intención de reforzar a UE 48 tras la reforma mencionada.

Por otro lado, la estancia (UE 44, 45 y 39) situada en el Sondeo III seguiría invariable

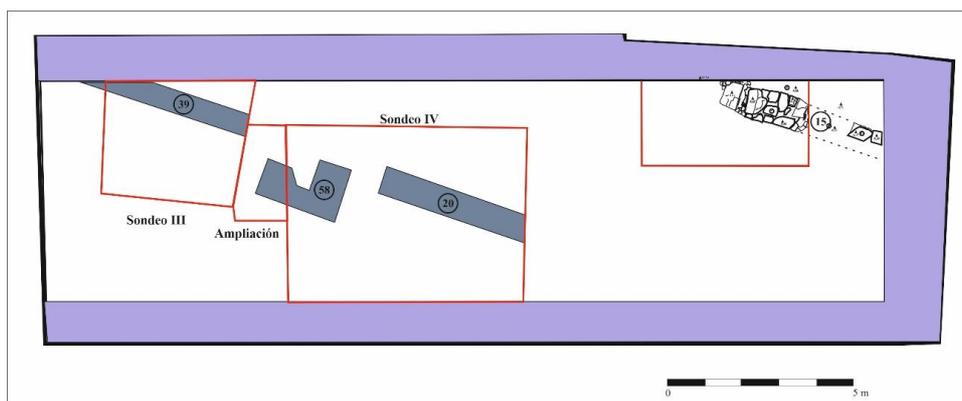
Figura 26. Fase II. Periodo tartésico

**FASE II:** En momentos más tardíos se produciría una reforma en el espacio funcional en el exterior de las estancias documentadas hasta ahora, en principio, se trataría de un espacio público o de tránsito que necesitó ser reformado con una estructura de nivelación al oeste de UE 48 que o bien pondría en relación ambas estructuras o bien tendría una finalidad bien de apoyo de ambas estructuras o bien una solución práctica para cerrar espacios y/o establecer un pequeño aterrazamiento que facilitase el tránsito. En este momento se incluye también la estructura situada en el Sondeo I del solar (UE 15) ya que por cota de asiento y por estudio de materiales coincide cronológicamente con esta fase (Fig. 44).

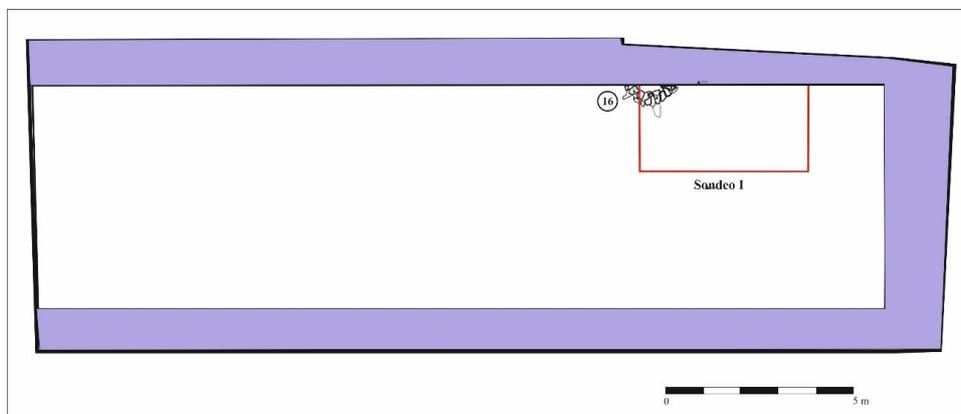
*Figura 27. Fase III. Época moderna.*

**FASE III:** Fase ocupacional de época moderna tal y como indica la estructura documentada en el Sondeo I (UE 16). Se trata de un brocal de pozo cuyo material asociado sitúa su construcción en esta época. No se documentó ni estructura ni nivel deposicional alguno en todo el solar con elementos coetáneos a esta cronología.

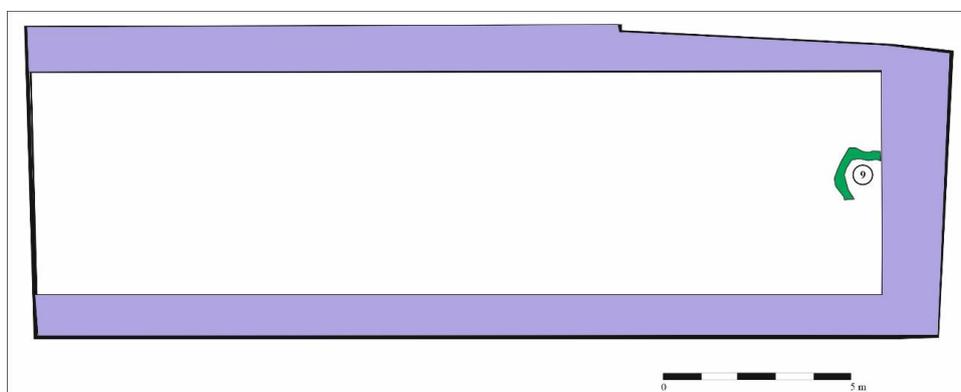
*Figura 28. Fase IV. Época contemporánea.*

**FASE IV:** Fase ocupacional de época contemporánea determinada por la documentación de un pozo en el extremo este del solar (UE 9) Aparecido durante el movimiento de tierras con máquina y en relación con toda la amalgama de canalizaciones de época contemporánea. Tanto el material asociado como los materiales de construcción de dicha estructura determinan caramente su cronología.
