INTERVENCIÓN ARQUEOLÓGICA PREVENTIVA MEDIANTE CONTROL DE MOVIMIENTO DE TIERRAS POR PROYECTO DE ACONDICIONAMIENTO DE LA PLAZA DE SAN NICOLÁS EN EL BARRIO DEL ALBAICÍN. GRANADA

MOISÉS ALONSO VALLADARES – ARQUEÓLOGO DIRECTOR
JUAN MANUEL RÍOS JIMENEZ – ARQUEÓLOGO TÉCNICO
CINTIA MORENO GARCÍA – ARQUEÓLOGA TÉCNICA

ARTICULO DE LA ACTIVIDAD ARQUEOLÓGICA PREVENTIVA MEDIANTE CONTROL DE MOVIMIENTO DE TIERRAS POR OBRAS DE ACONDICIONAMIENTO EN LA PLAZA DE SAN NICOLÁS DEL BARRIO DEL ALBAICÍN, GRANADA

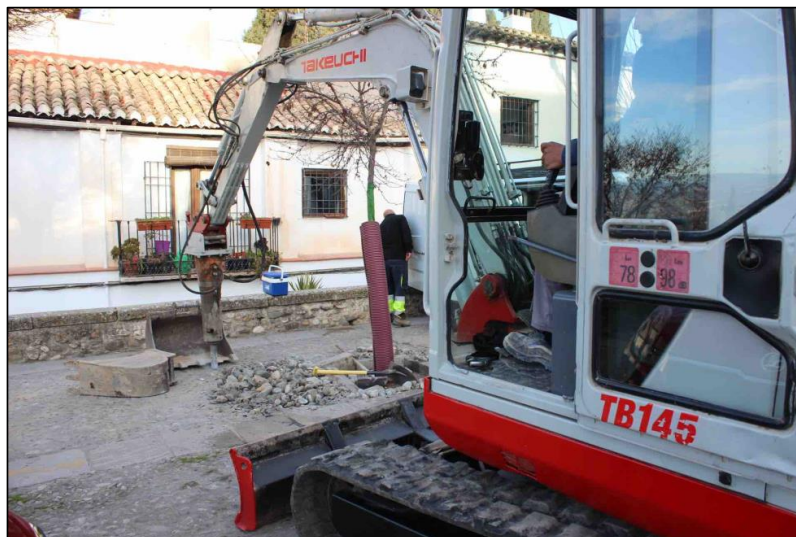
Martes 21 de marzo: Se inician los trabajos con la remoción del empedrado en la placeta de San Nicolás. Bajo el empedrado existe una capa de hormigón que sirve de superficie para que la máquina vaya retirando el empedrado más cómodamente.

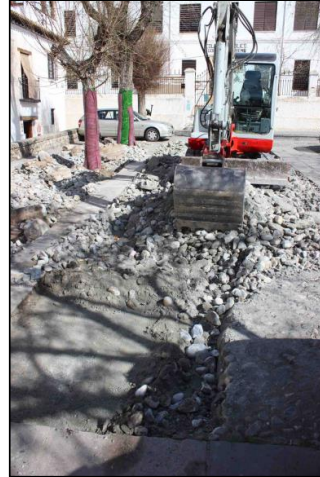
Miércoles 22 de marzo: Se continúa retirando el empedrado de la plaza San Nicolás y recogiendo lo acumulado en el día anterior. Se extraen también las cepas de tres de los árboles que se encontraban plantados en la misma.

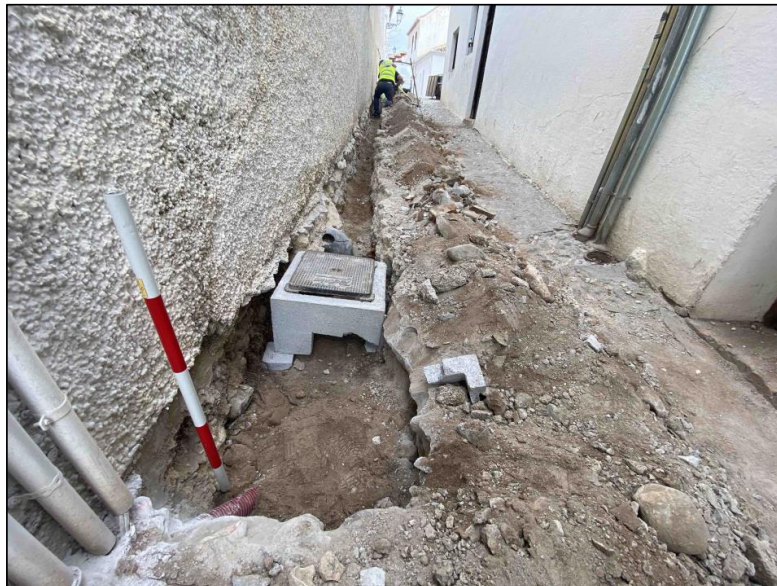
Lunes 27 y martes 28 de marzo: Inicio de la excavación de una zanja a lo largo del Callejón de las Campanas, junto con la excavación para la colocación de las arquetas en el mismo sitio. Las zanjas tienen una profundidad aproximada de 0,40 m. Colocación de los tubos y arquetas.

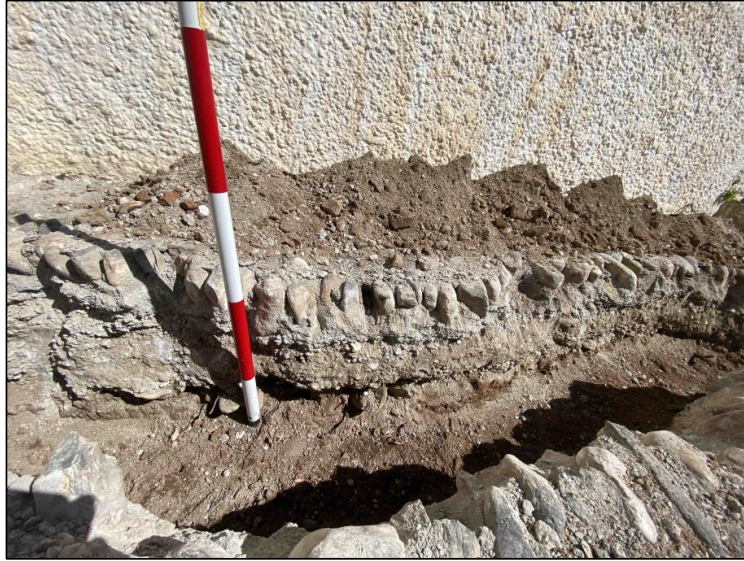
Miércoles 29 de marzo: Se continúa la excavación de la misma zanja anterior a lo largo del mismo callejón y con las mismas características sin hallazgos arqueológicos.

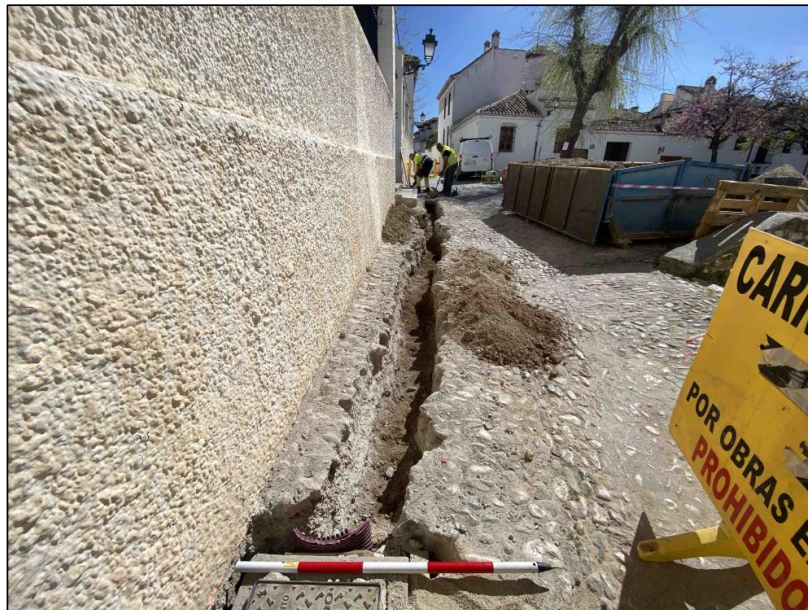
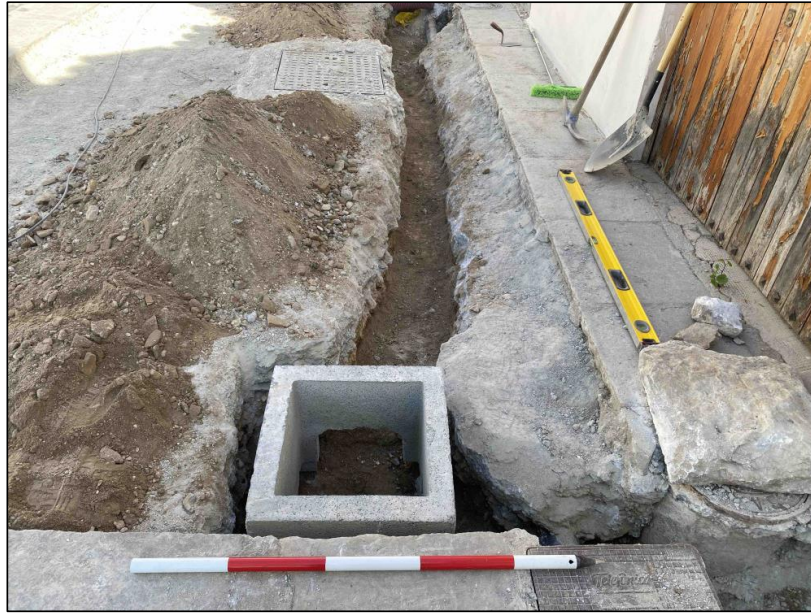
Jueves 30 de marzo: Se inicia la excavación de la zanja situada en la Plaza San Nicolás junto con los espacios para las arquetas. Tienen las mismas características que las dos anteriores.

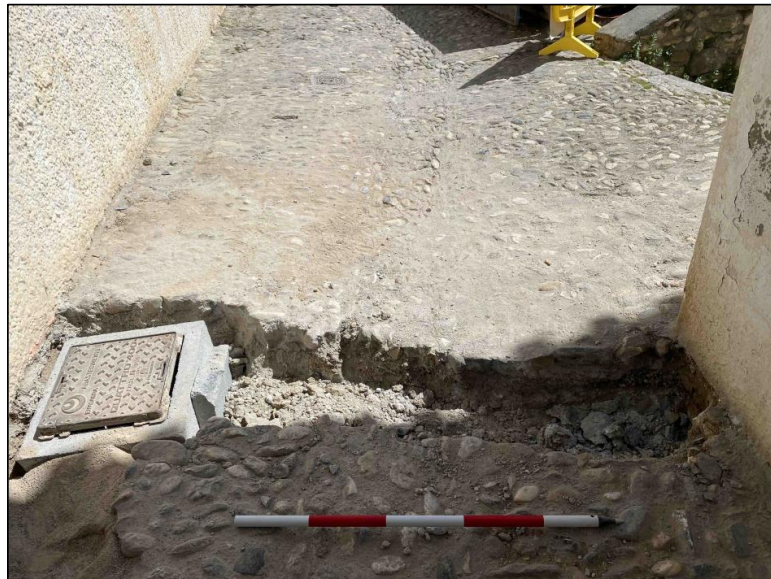
Viernes 31 de marzo: Excavación de la zanja que cruza desde el Callejón de las Campanas hacia la plaza, uniéndose con la zanja anteriormente mencionada.

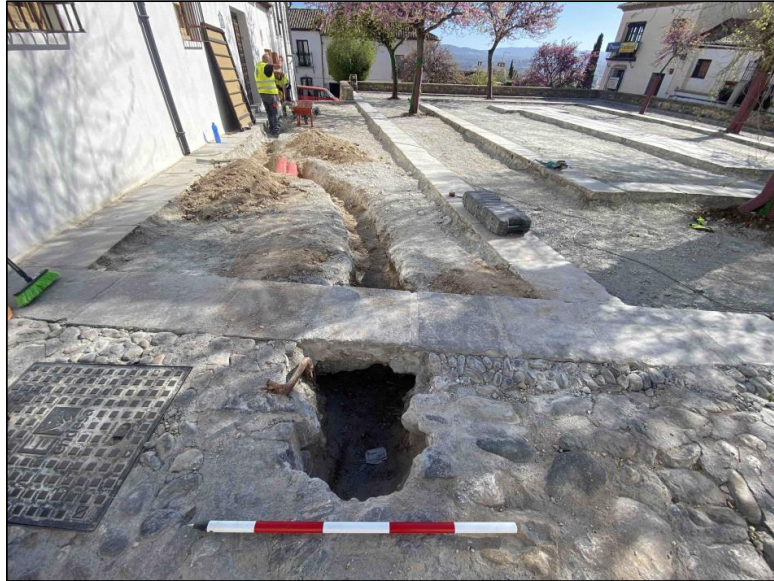
Lunes 3 de abril: Se continúa con la excavación de la zanja anterior y la colocación de las arquetas. Una vez excavadas, se procede a la introducción de los tubos.

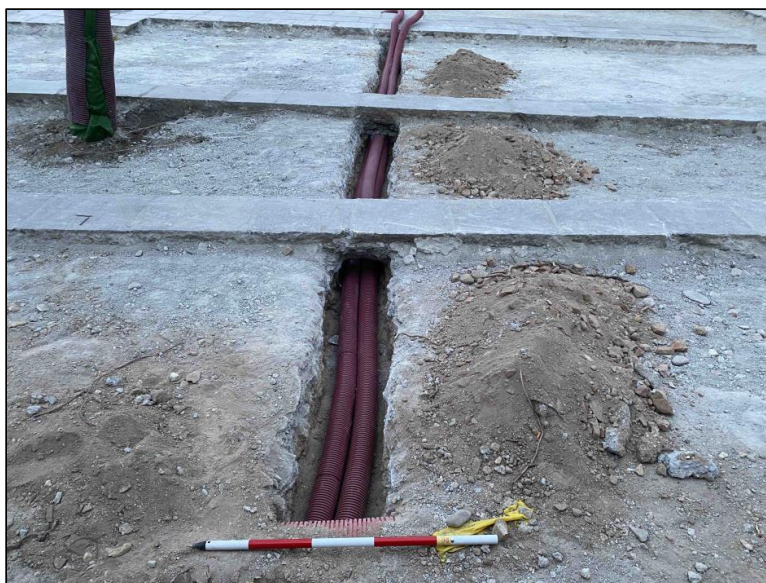
Martes 4 de abril: inicio de la excavación de otra zanja en la misma plaza, esta vez en sentido contrario. La zanja presenta la misma profundidad (0,40 m). Excavada la misma, se procede a la colocación de los tubos.
