# **ANÁLISIS ARQUEOLÓGICO DE ESTRUCTURAS EMERGENTES DE LA TORRE DE CHILCHES DE VÉLEZ-MÁLAGA**

En este trabajo se presenta el estudio preliminar sobre la Torre de Chilches a partir de la investigación realizada y la actividad arqueológica preventiva llevada a cabo en 2022 con motivo del proyecto de restauración promovido y financiado por el Ayuntamiento de Vélez-Málaga (Málaga).

| <b>TÍTULO</b> | <b>Análisis arqueológico de estructuras emergentes de la Torre de Chilches de Vélez-Málaga</b> |
|---|---|
| 5. Clasificación | Análisis arqueológico de estructuras emergentes |

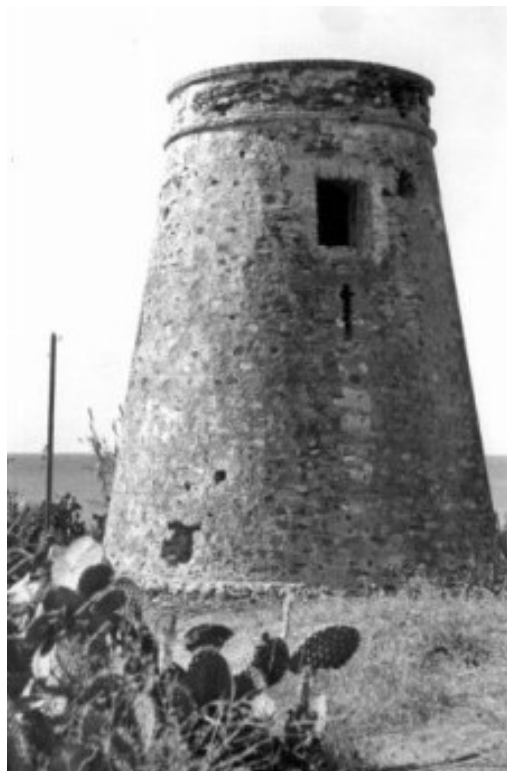
**Figura 6:** Torre de Chilches en la década de 1960. Archivo Fotográfico. Fundación Unicaja nº2257.

La anchura del muro en la base es de 250 cm y se reduce a la mitad a la altura del arranque de la bóveda que cierra la cámara superior, presentando un escarpe aproximado del 14 %. El muro está construido por tramos de altura más o menos constante, según la modulación de los andamios, la cual puede apreciarse en la fábrica por la presencia de orificios o mechinales, tanto abiertos como tapados. Si analizamos las distancias entre los mechinales localizados podemos observar su disposición irregular en altura, suponiendo, no obstante, que entre los primeros niveles deben existir, al menos, otras dos líneas ocultas en los muros que no son visibles en la actualidad. Un análisis detallado en el interior de la fábrica, una vez realizadas las tareas de limpieza, ayudará a confirmar esta hipótesis.

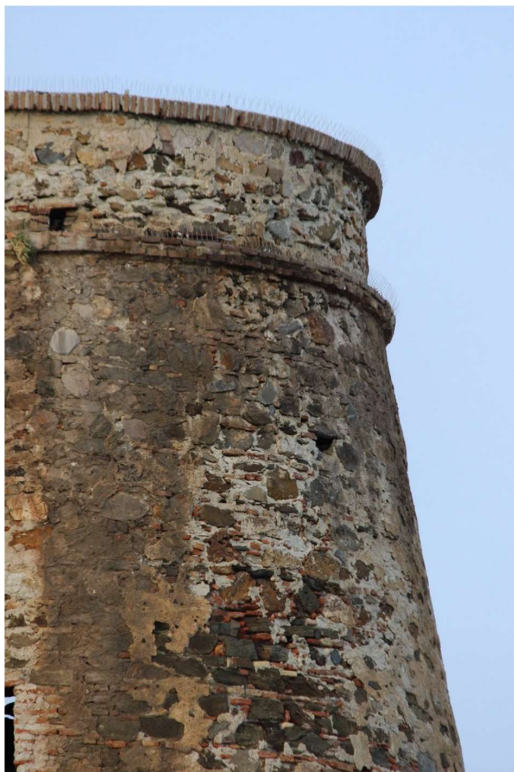
**Figura 7:** Detalle del perfil de la torre donde se aprecia el sistema constructivo y la solución de remate de la terraza.

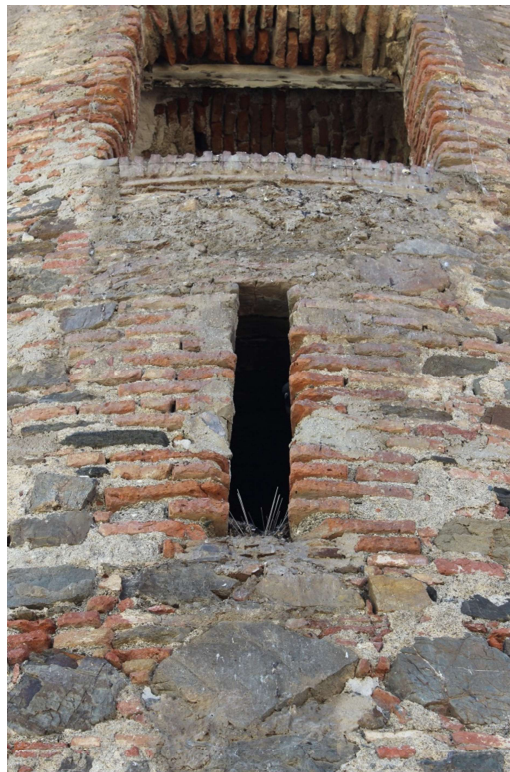
**Figura 8:** Detalle de una de las aspilleras y de la puerta de entrada con reparaciones en el umbral.

El plano superior del piso coincidiría con el nivel de acceso y la cámara principal de la torre, que se dispone sobre el eje de la tronera orientada al noreste, dándole la espalda a la línea costera (figura 8). El hueco de entrada posee una dimensión de 100 x 130 cm con recercado de ladrillo y dintel adovelado, también de ladrillo. La bóveda que conforma el hueco es de medio cañón rebajada y se apoya en muros de mampostería encintada con ladrillo que presentan una mocheta por el exterior para alojar el marco de la puerta. Se conservan restos de un marco de madera que debió sustituir al original.

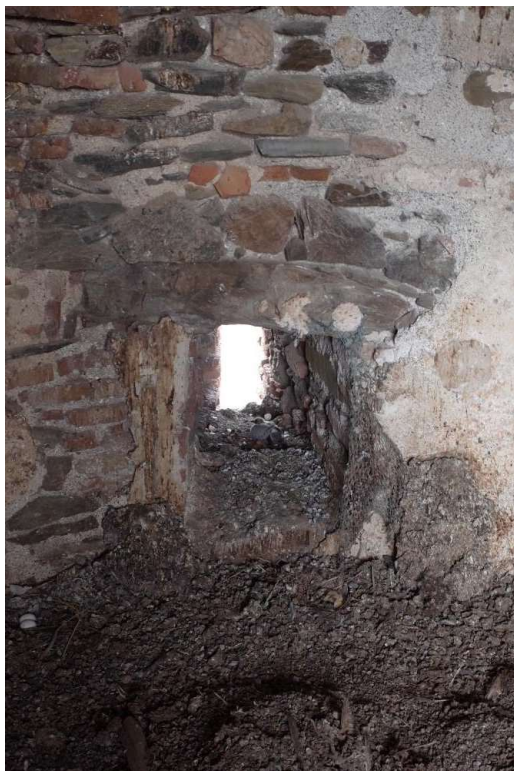
**Figura 9:** Abertura interior de una de las aspilleras a nivel del relleno de detritos y excrementos de paloma.

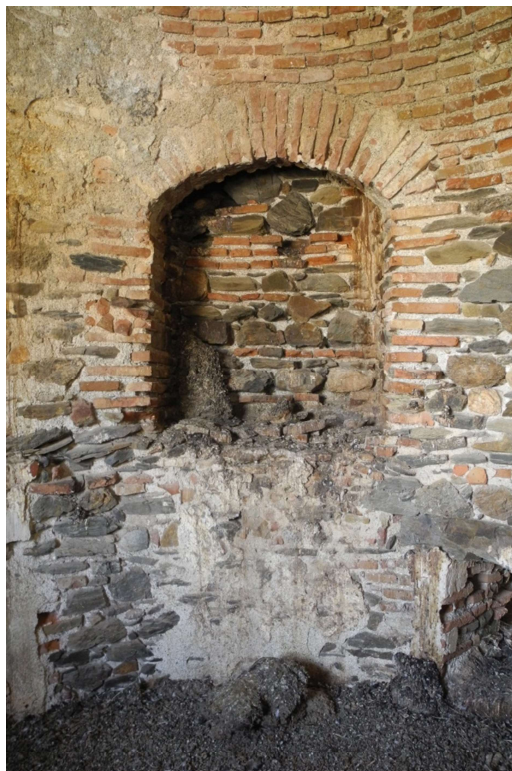
**Figura 10:** Chimenea conservada en el interior rematada con arco rebajado de ladrillo.

La cámara superior presenta también otros dos huecos en los muros. El más importante es el que conforma el hogar de la chimenea que se orienta al sur (figura 10). El hueco posee una dimensión de 110 x 110 cm y su base se dispone cerca del nivel del forjado, enmarcándose con ladrillo y rematándose con un arco rebajado de medio punto de una rosca de ladrillo, conformando una pequeña bóveda similar a la de la puerta de entrada. Esta bóveda se rompe para alojar el conducto de salida de humos que asciende por el muro de la torre hasta alcanzar el pretil de la terraza, donde queda enrasado con su remate. La chimenea fue reconstruida en su tramo superior durante una intervención realizada a finales de los años noventa del siglo XX. El otro hueco existente en la cámara superior se corresponde con una pequeña alhacena situada sobre la aspillera noroeste, que se elevaba ligeramente sobre el plano del piso de la cámara y que presenta una forma cuadrada de 84 cm de lado y una profundidad de 42 cm, todo ello conformado con fábrica de ladrillo. El hueco se remata con un dintel adovelado también de ladrillo. En la actualidad, este hueco permanece parcialmente macizado fruto de una transformación posterior (figura 12). La cámara superior se cierra con una bóveda esférica rebajada, construida con ladrillo dispuesto a tizón que en la actualidad arranca a una distancia de 340 cm del suelo de la cámara inferior y que dispone, en su clave, un óculo rematado con una hilada de ladrillo a sardinel. Este remate presenta una discontinuidad bajo el pequeño hueco de salida, que debía servir para encajar las zancas de la escalera de mano que permitiría la subida al terrado de la torre.

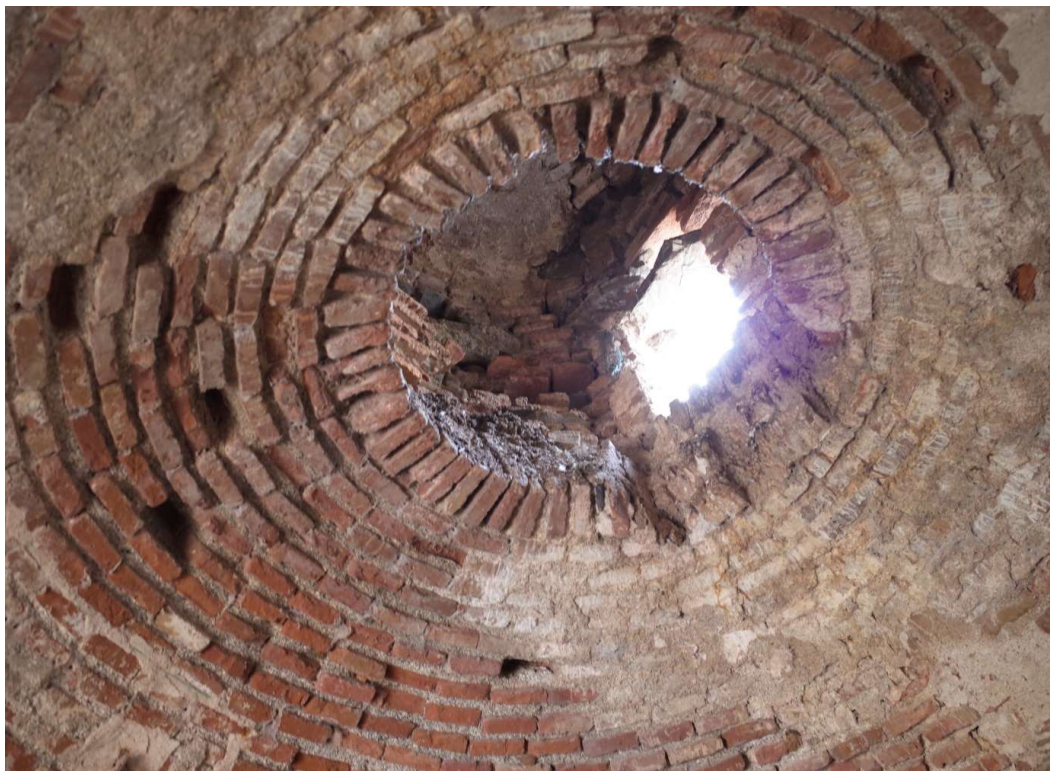
**Figura 11:** Remate de óculo en la bóveda de ladrillo y rotura para apoyo de escalera de subida a la terraza.

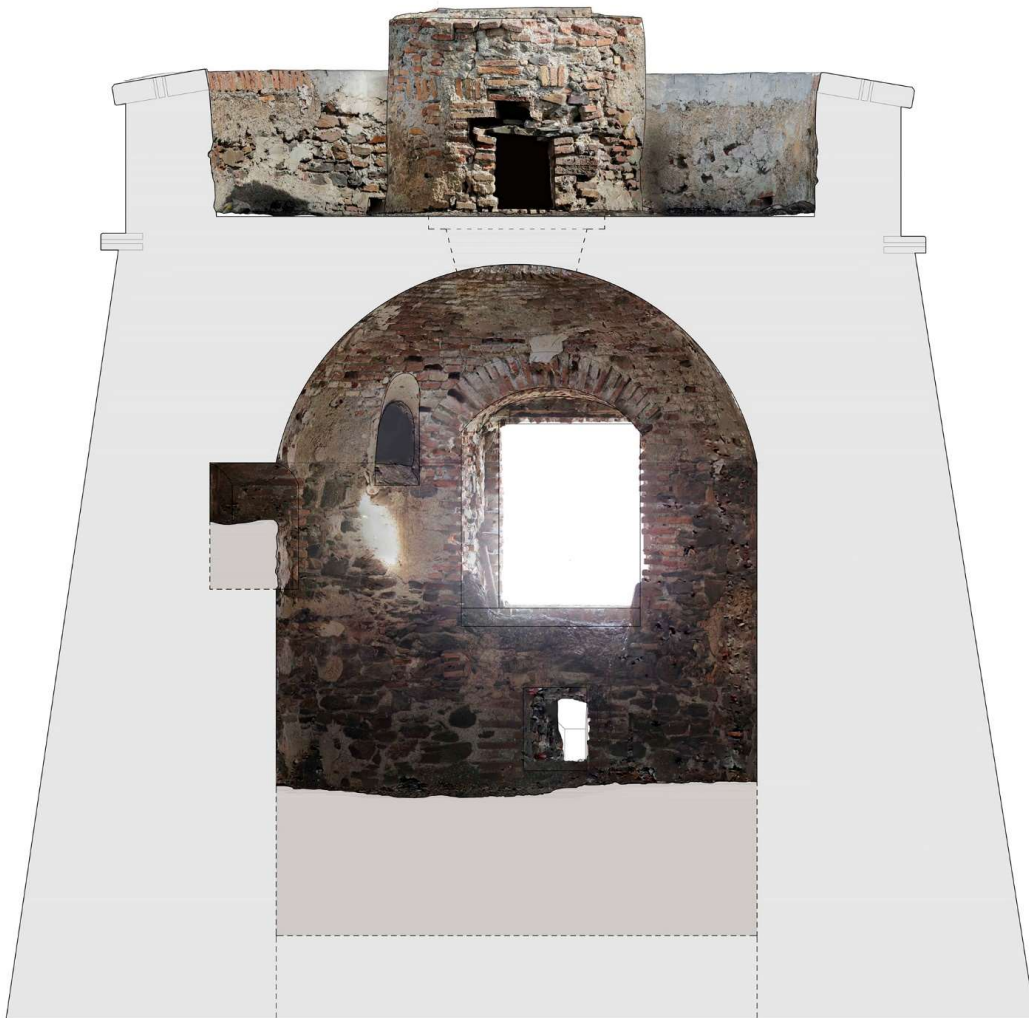
Continuando con la descripción del sistema constructivo, los muros perimetrales avanzan hasta conformar el nivel macizo de la torre, muy probablemente relleno con un material más económico formado por hormigón pobre en cal y grandes piedras, sin descartar que el interior conserve parte del macizo de la torre original. Este relleno interior define el suelo de la cámara inferior, que pudo estar pavimentada con losas de piedra o canto rodado. En la actualidad, la torre presenta un relleno de 120 cm de altura de detritos y excrementos de paloma que no permiten conocer con exactitud ni la cota de uso de la sala, ni el tipo de pavimento (figura 12).

**Figura 12:** Sección del habitáculo de la torre donde se aprecia el nivel de relleno en su interior y la puerta de salida a la terraza rehecha de forma poco rigurosa con trozos caídos de fábrica.

Estos niveles de degradación afectan superficialmente a la conservación de las fábricas y de sus revestimientos, pero no suponen una afección estructural que pueda significar riesgo de desplome de la torre o de alguna de sus partes. El sector más inestable se localiza en la abertura de la garita situada en la terraza, que presenta inestabilidad en alguno de sus elementos. Así mismo, un importante factor de deterioro es la acción de las palomas que penetran por la puerta, aspilleras y abertura de la garita de la terraza, anidando en el interior de la torre y depositando sus excrementos. Para abordar esta causa de deterioro, deberá eliminarse el relleno existente y proceder a la instalación de redes o mallas metálicas en los huecos para evitar el acceso de las palomas. Además, sería conveniente la eliminación de aquellos añadidos contemporáneos, causantes de patologías o que afecten a la imagen del bien. Se propone, en concreto, retirar los realizados con morteros de cemento y los parcheados con ladrillo hueco.
