IAP EN C/ BABOLÉ Nº 1 DE GRANADA.

José Javier Álvarez García
Inmaculada Raya Praena

RESUMEN

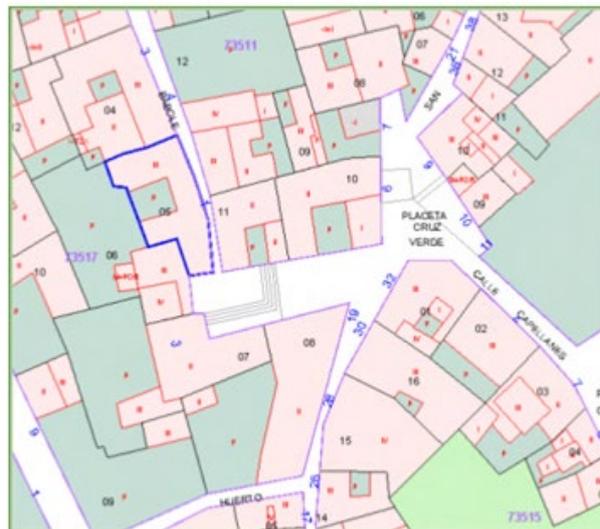
Este edificio se construyó en torno a finales del siglo XVI, con una estructura tradicional en L en torno a un patio cuadrangular, aunque irregular, lo que indica una adaptación a una estructura o propiedad precedente.

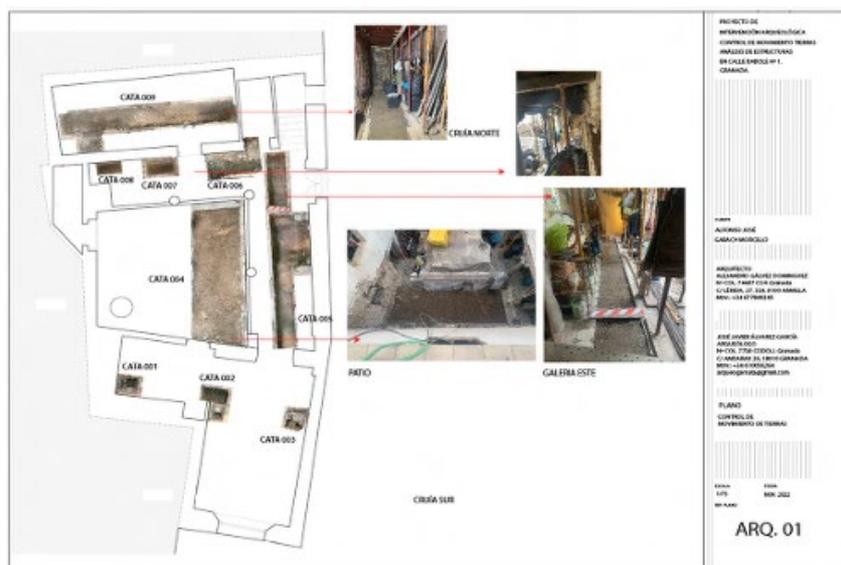
La vivienda se estructura en alzado en tres plantas, baja más dos. Aunque desde el exterior parece un conjunto uniforme, si se analiza la planta del edificio se aprecian dos sectores diferenciados.

El primero es el que se articula en torno al patio de geometría cuadrada aunque irregular entorno al que se desarrollan dos crujías a N y E dando lugar una planta en L. La crujía N está formada por una sala precedida de un pórtico con columnas en planta baja que se reproduce de igual manera en la planta primera y segunda, aunque en estas últimas las salas se preceden de sendas galerías abiertas al patio con cerramiento de baranda entre pies derechos. Las galerías fueron cerradas en un momento avanzado de la vivienda con obra de ladrillo incorporando su espacio a los ámbitos domésticos.

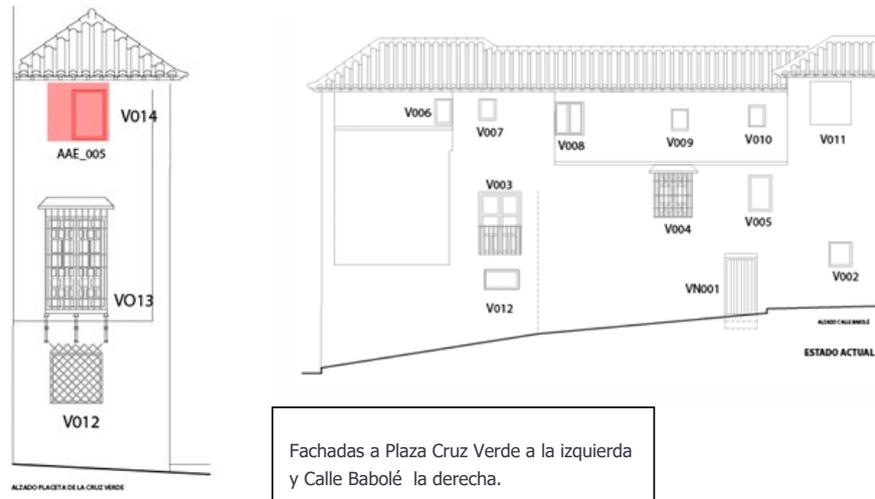
La sala E, en origen funciona como galería de tránsito y comunicación entre ésta y la crujía y dependencias situadas al S. A nivel de planta baja continua el pórtico soportado con columnas, mientras que en segunda se reproduce en forma de galería abierta hacia el patio con cerramiento de baranda entre pies derechos. En planta primera, como en el caso anterior, también se realizará el cerramiento del frente del patio, quedando la baranda y pies derechos ocultos por la fábrica de ladrillo, sin embargo, en planta segunda continuará abierta hacia el patio, pero si se cerrará en la fachada de calle Babolé.

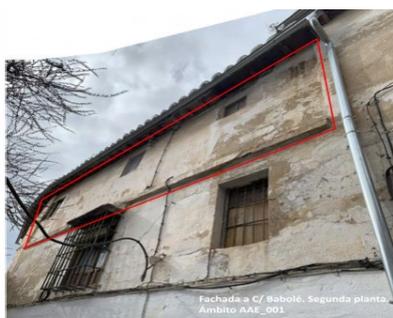
El sector S sin embargo se presenta con escasa vinculación con el patio, carece de pórtico si galería hacia éste, apenas dos pequeños vanos con los que acceder al patio en planta baja o pequeños ventanales en planta primera y segunda. Lo que se trata de una parte segregada de la vivienda colindante. Así en planta baja, en el muro O hay un vano perfectamente formalizado, actualmente clausurado por el que se accedería al patio de la vivienda. En planta primera y segunda, las alteraciones y recortes en los muros que comparten ambas viviendas también indican que en algún momento formaron parte de la misma propiedad.

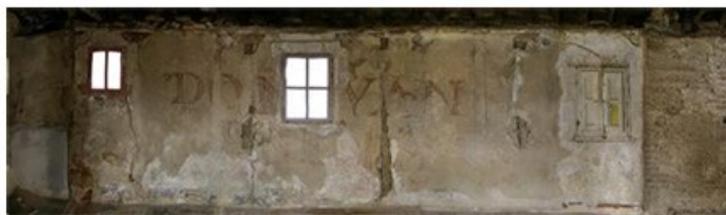
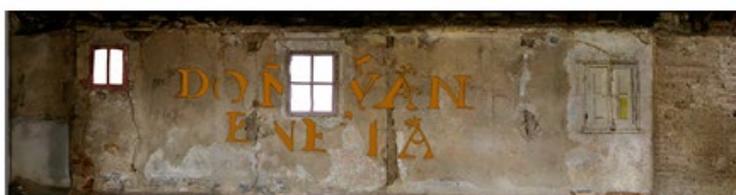
Se podían apreciar lo que parecían las huellas de alguna pilastra y pies derechos que habían quedado ocultos bajo el revestimiento de la fachada. Ya hemos comentado la dificultad de actuar desde el exterior del edificio, por lo que optamos en abordar la investigación desde el interior. El primer trabajo realizado fue el de eliminar las sucesivas capas tanto de encalados como de pintura plástica, revocos de cemento, etc. En algunos puntos optamos por no proceder a su retirada para no comprometer la estabilidad del paramento, alzado de ladrillo macizo. Una vez alcanzadas las fábricas más antiguas de la estructura y llegados a este punto poder realizar el análisis de la estructura, que por otra parte estaba en un estado precario dado su escaso grosor, como ya hemos comentado. 9 El paramento se encuentra delimitado en ambos extremos por sendos pilares de ladrillo cogidos con un fuerte mortero de cal y árido de grano fino. La pared está construida por paños de ladrillo entre pies derechos coronados por zapatas, ambos

de madera, que sustentan la viga en la que apoya la armadura de par y nudillo que cubre esta cruzía S. La obra es de ladrillo dispuesto a panderete y cogido con mortero de yeso por lo que el grosor de la pared es de apenas 14 cm, a diferencia del resto del alzado

hacia C/ Babolé que tiene un grosor de 55 cm de media. Algunos de ellos incompletos, por lo que pensamos que se empleó material de acarreo o reutilizado. Un elemento de interés es el grafito existente en el centro del paramento.

El grafito no está completo por las alteraciones que ha sufrido, en primer lugar ha sido roto por una (V009) de las tres ventanas que abrieron a posteriori en el alzado. También se ha visto alterado por el desprendimiento del revestimiento

de yeso en aquellos puntos que cubría también los pies derechos al igual que en el resto del muro, o alguna reparación acometida. Esto ha provocado que la lectura de la inscripción no sea completa, pero creemos que pudo tratarse del nombre de algunos de los propietarios de la vivienda y que hemos interpretado como "DOMINUS JUAN ENEIA". Está realizado con una pintura de almagra (por eso su tonalidad rojiza) posiblemente compuesta óxido de hierro, alguna resina y arcilla roja. No es el único grafito localizado en esta estructura. Se han identificado también algunos contadores realizados mediante líneas incisas verticales sobre la costra de yeso. Con la misma técnica también se encuentran algunos trazos de difícil interpretación, rectos, semicirculares, etc.

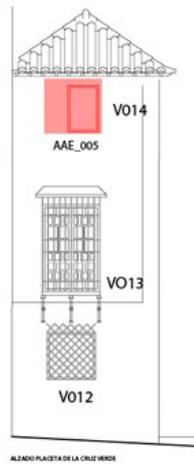
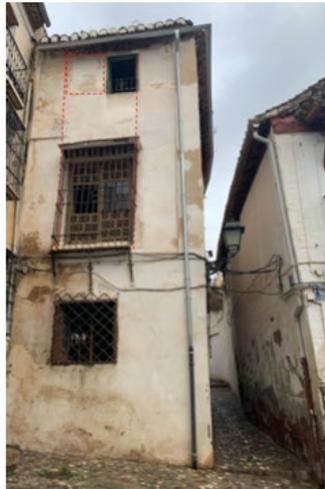
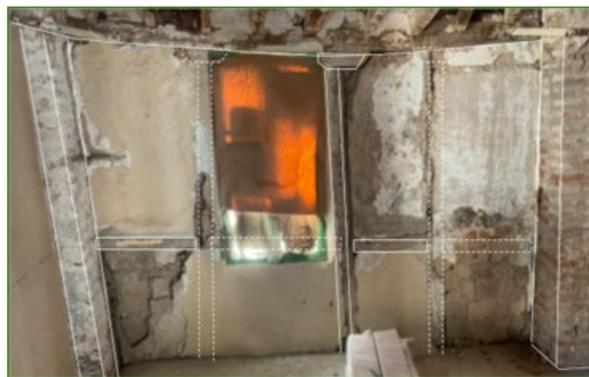
En el caso de la fachada a Plaza de Cruz Verde los vanos existentes si presentan cierto cierta ordenación con respecto al eje central de la fachada, con un balcón de rejería y tejadillo protector en planta primera, y una ventana en planta baja. En la planta, segunda, aunque muy transformada, todo indica que se encontraba también abierta hacia el exterior, mediante con cuatro huecos por cuatro huecos delimitados por tres pies derechos y cerramiento en la mitad inferior de los mismos con obra de ladrillo. En este sector se ha observado como parte de él fue segregado en algún momento para formar parte de la vivienda contigua.
