ANUARIO ARQUEOLÓGICO DE ANDALUCÍA 2024

**CONTROL DE MOVIMIENTOS DE TIERRAS
RUTA DE LOS MIRADORES, ALBAICÍN, GRANADA
EXPEDIENTE BC.03.29/24**

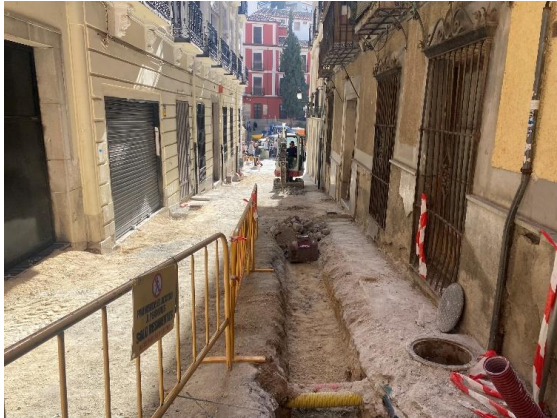
CALLE DE LOS PISA

- Cajeadado general
- Apertura de zanja para canalizaciones y arquetas de servicios municipales

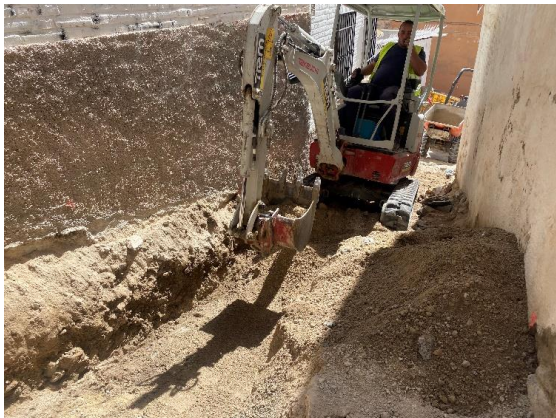
CUESTA DEL GRANAÍLLO

- Cajeado general
- Apertura de zanja para canalizaciones de servicios municipales
- Apertura de catas para instalación de arquetas de servicios municipales.

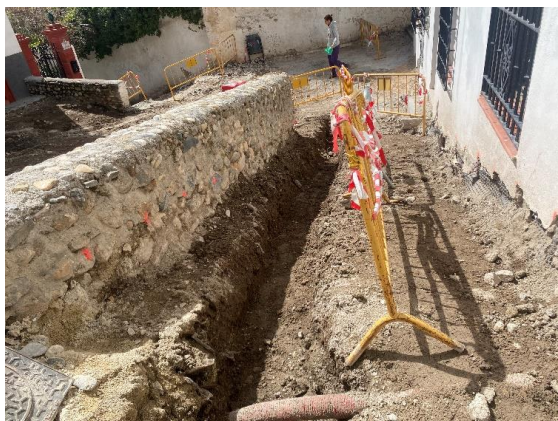
PLACETA DEL ALMEZ

- Cajeados generales
- Apertura de zanjas para canalizaciones de servicios municipales
- Apertura de catas para instalación de arquetas de servicios municipales

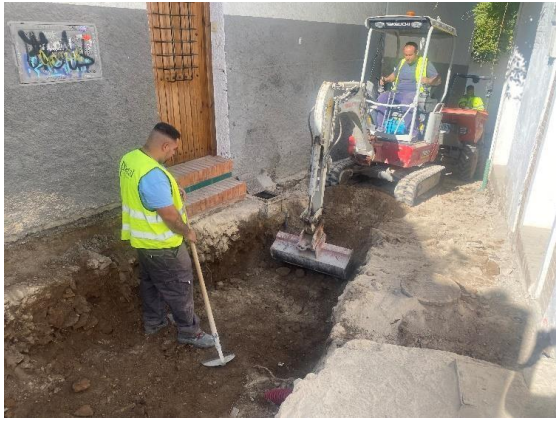
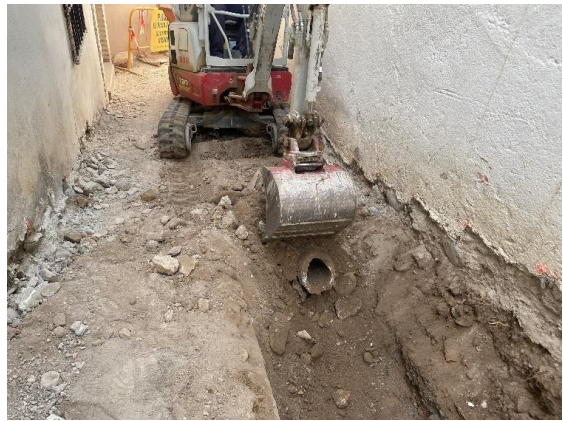
CUESTA DEL ALJIBE DE TRILLO

En este caso, dada la escasa envergadura de las obras, los resultados han sido totalmente negativos, sin posibilidades de ninguna documentación arqueológica. Las mayores profundidades (en torno a 1m) se han alcanzado en algunos puntos de la Cuesta del Aljibe de Trillo o de la Cuesta de las Tomasas, que no han superado los rellenos usados para la configuración actual de las calles. En el resto, la profundidad media ha sido de 0,50m, lo que solo ha permitido observar los materiales sobre los que se encuentran los acabados y pavimentos que han sido sustituidos (rellenos).
