**ACTIVIDAD ARQUEOLÓGICA  
PREVENTIVA SEGUIMIENTO  
ARQUEOLÓGICO Y CONTROL DE  
LOS MOVIMIENTOS DE TIERRA PARA  
LA EJECUCIÓN DE LAS OBRAS  
DE COCHERAS Y TALLERES DEL  
METRO LIGERO DE GRANADA EN  
T.M. DE MARACENA (GRANADA).**

**Mario Garrido Martín**

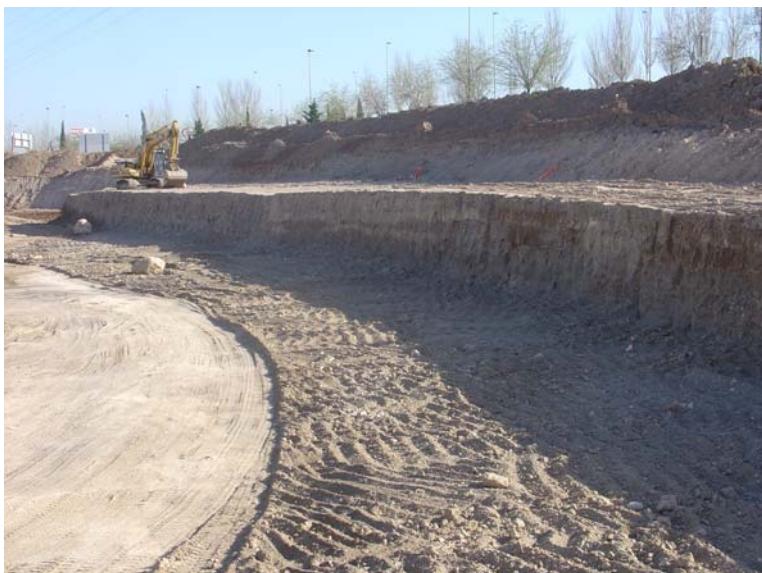
La primera fase del Control y Seguimiento Arqueológico, consistió en la vigilancia del rebaje del sector norte de la parcela en cuestión para nivelar el terreno hasta cota máxima de rebaje (675 m.s.n.m.), entorno a los 6mtrs de profundidad con respecto a la cota inicial (681 m.s.n.m).Lám.1

Lám. 1. Fase inicial de rebaje en el sector norte.

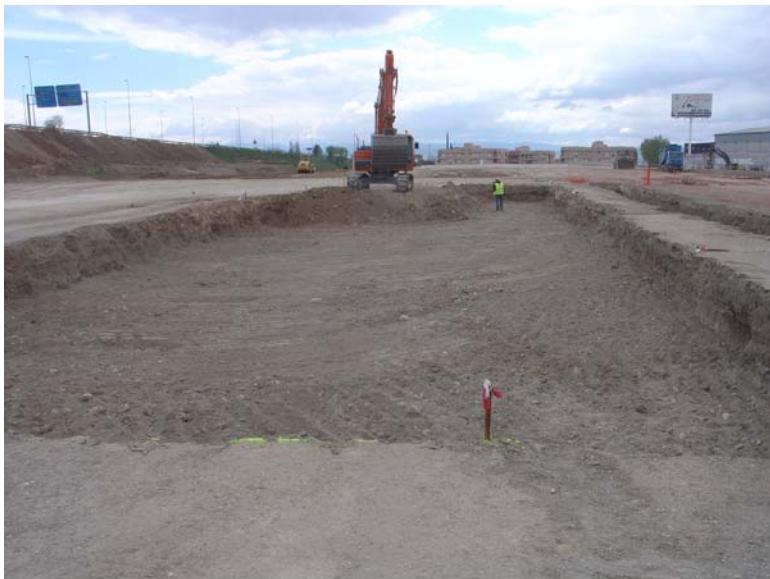
El rebaje de los talleres fue entorno a los 2mtrs de profundidad sobre una cota de 675 m.s.n.m., con un perímetro de 124 mtrs Lám.2

Lám 2.Rebaje para la ubicación de talleres.

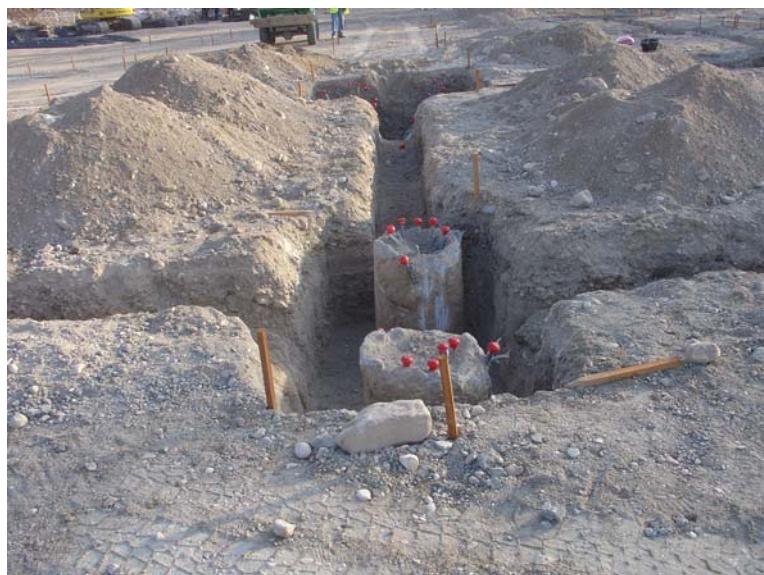
Los trabajos de rebaje de tierra para los pilotes del edificio de oficinas abarcaron una superficie cuyo perímetro es de 188mtrs.Lám.3

Lám.3.Apertura de zanjas para pilotes.

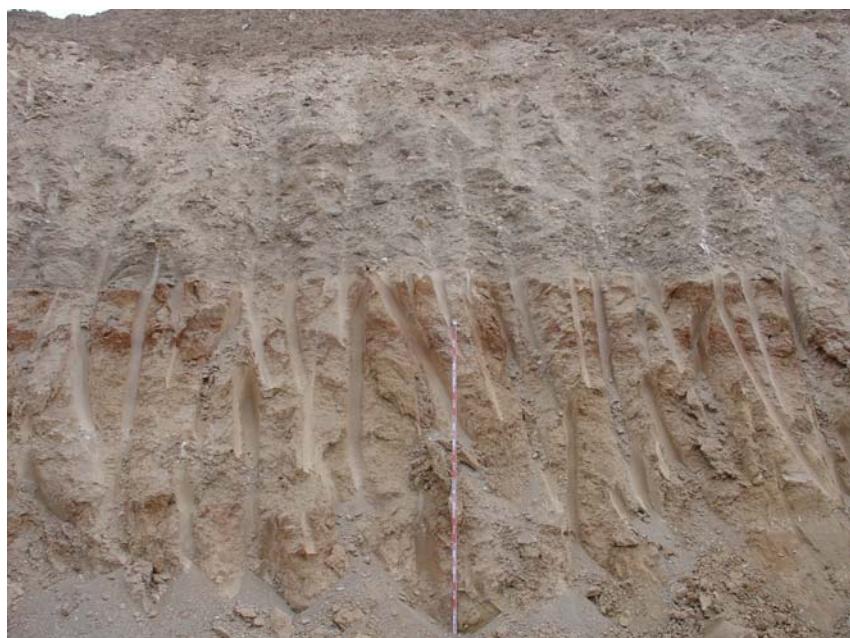
Se ha podido constatar la presencia de abundante material constructivo contemporáneo, procedente de obras urbanas y que se habían vertido en estos terrenos. Todo esto se encuentra depositado sobre la terraza fluvial, bien documentada en el borde Este de la parcela. Se caracteriza edafológicamente por una granulometría arcillosa de tonalidad rojiza y compactada con precipitaciones de cal. Lám.4

Lám 4. Perfil este de la parcela.

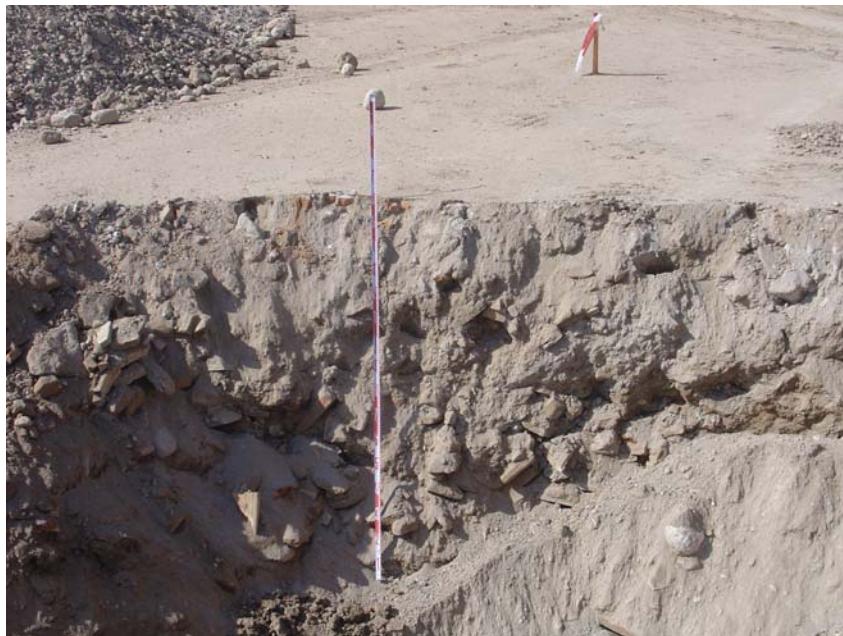
Sí, mencionar la aparición en un determinado sector de la parcela (sector noroeste), la presencia de niveles de rellenos antrópicos contemporáneos, de unos 2-3metros de potencia. Se trata de una bolsada en la que aparecen depositados gran cantidad de residuos de material constructivo (escombrera) encontrándose mezclado junto a restos de azulejos, plásticos y bloques de cemento.Lám.5

Lám.5.Bolsada con depósitos de residuos constructivos contemporáneos.

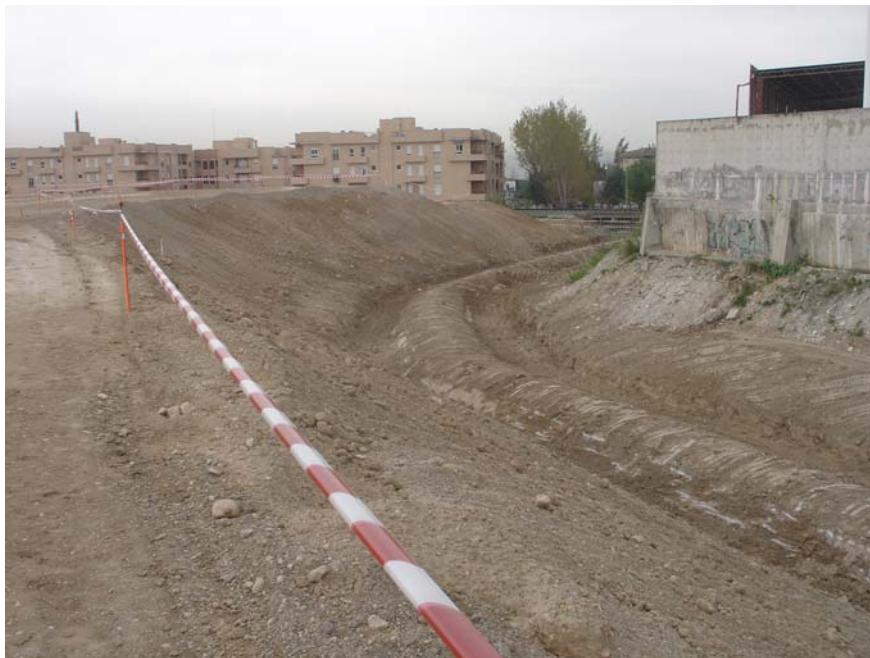
Estos depósitos documentados se corresponden con una dinámica fluvial detectada en el parcelario. La presencia del arroyo San Jerónimo, actualmente entubado, y su cuenca aluvial, han generado dichos depósitos caracterizados por distintos horizontes de colmatación de gravas medias y gruesas con abundante presencia de arenas. Lám 6

En el centro de la cuenca fluvial se documentó depósitos de detríticos, caracterizado edafológicamente por gravas medias y gruesas y arenas conformando un deposito de tonalidad marrón clara y con una potencia de unos 2-3mtrs. Nos encontramos asimismo con la presencia de cantos rodados de

Lám.6.Arroyo San Jerónimo actualmente entubado y cuenca fluvial.
