# **INTERVENCIÓN ARQUEOLOGICA PREVENTIVA MEDIANTE CONTROL DE MOVIMIENTOS DE TIERRAS EN LAS OBRAS DEL METRO DE GRANADA. TRAMO I. (SUBTRAMO I). MARACENA-VILLAREJO**

**ANTONIO REYES MARTÍNEZ**

**Resumen:** La intervención arqueológica se ha realizado con motivo de las obras de construcción del metropolitano de Granada. Línea 1. Subtramo 1. Durante el desarrollo de los trabajos, no se han localizado restos arqueológicos que se viesen afectados por el trazado proyectado.

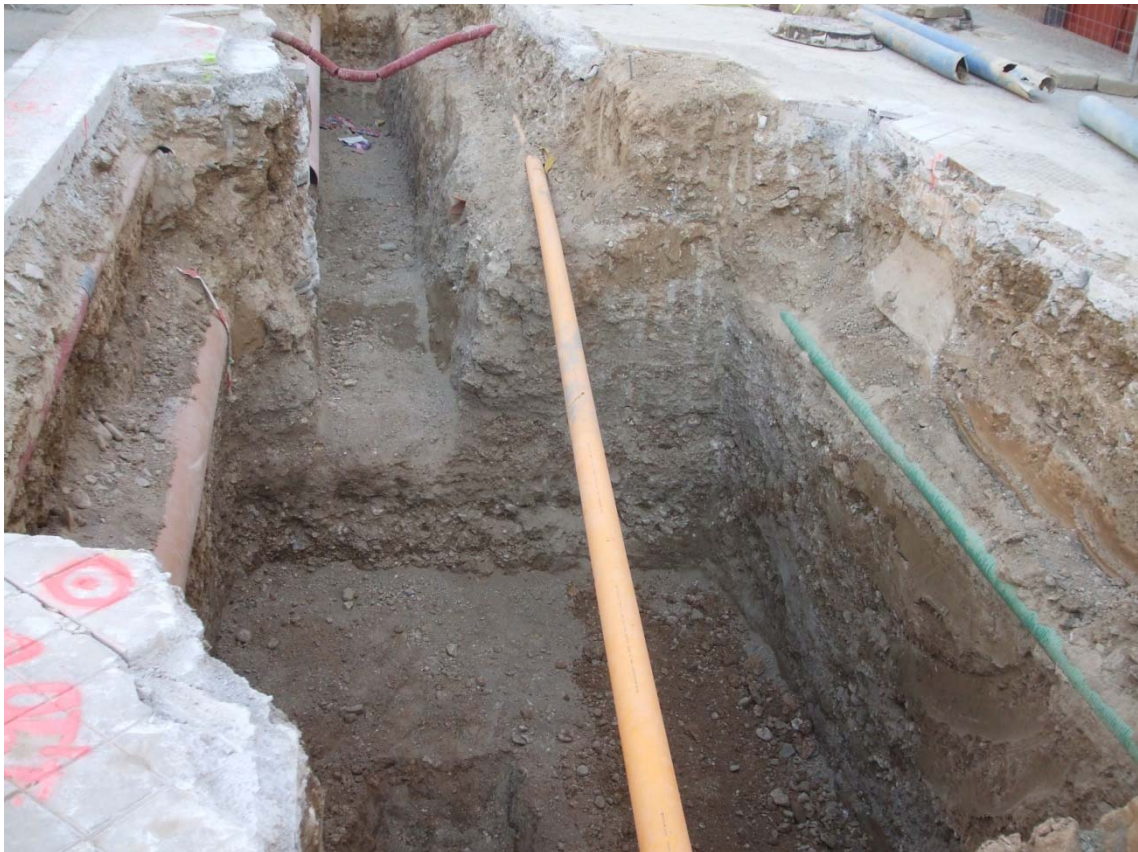
La estratigrafía, analizada a través de los distintos perfiles es la siguiente: Una vez retirada la capa de asfalto de unos doce cm, de grosor (UE: 1.001), localizamos otra de conglomerado compuesto de zahora de unos 20 cm de grosor (UE: 1.002), debajo localizamos un estrato de tierra con alguna piedra de pequeño diámetro y algunos restos constructivos de escasa importancia, todos ellos de época reciente (UE: 1003), a continuación hemos detectado hasta diez fosas correspondientes a tuberías de diverso tipo y tamaño (UES: 1.004-.1026) y finalmente un estrato uniforme de tierra arcillosa de color marrón claro con ausencia de piedras. En un nivel inferior localizamos un pequeño estrato de arena fina (UE: UE: 1027).

Podemos indicar, por tanto, que nos encontramos con un tramo muy revuelto, en lo que al terreno se refiere, donde se ha abierto constantemente para la introducción de los servicios propios del pueblo de Maracena. La ausencia tanto de cerámica como de restos constructivos ha sido total.

*Zanja. Avenida de Maracena.*

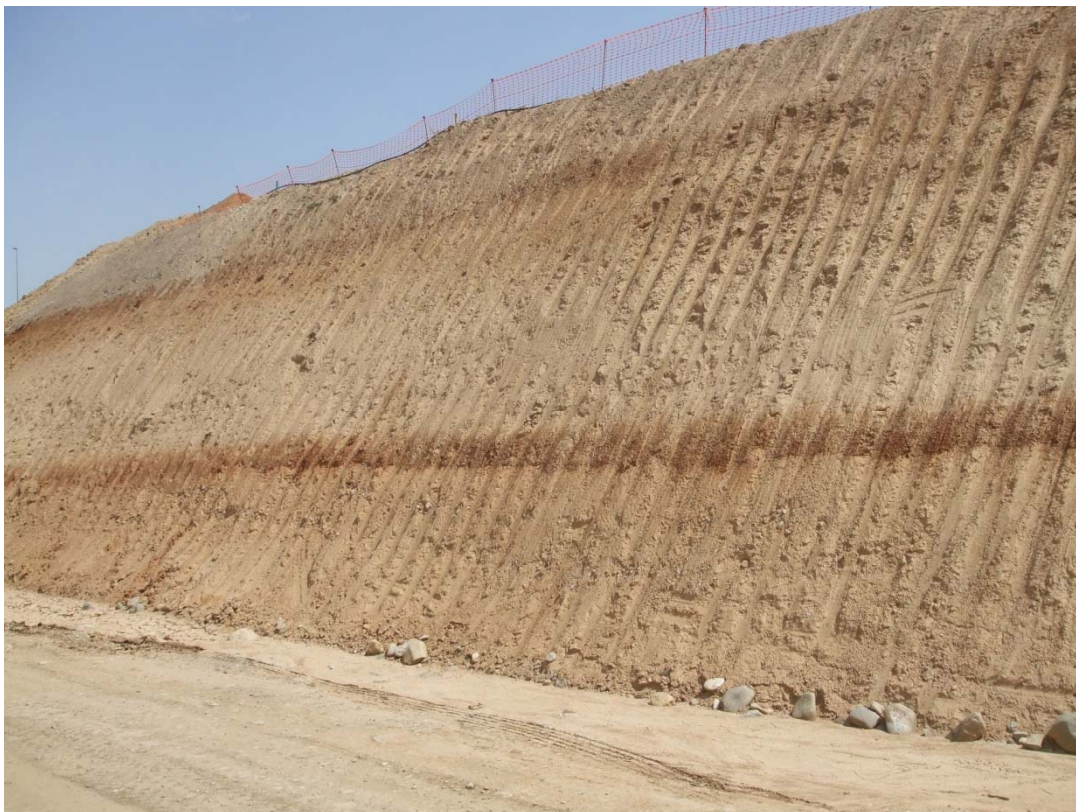
La estratigrafía de este sector, analizada en las plataformas de construcción que suelen alcanzar hasta los 7 metros de profundidad, muestra en primer lugar un estrato vegetal de unos 20- 40 cm., de grosor, variando según la zona (UE: 2001), bajo el cual localizamos una gran capa uniforme de tierra con escasa piedra (UE: 2002), que igualmente varía su grosor en función del sector. En otras zonas esta capa es de arcilla (UE: 2003), sin material constructivo ni antrópico. Tampoco aquí se han detectado material cerámico ni estructuras que evidencien restos de asentamientos de interés arqueológico.

*Perfil estratigráfico de la zanja de la plataforma. Cerrillo de Maracena.*

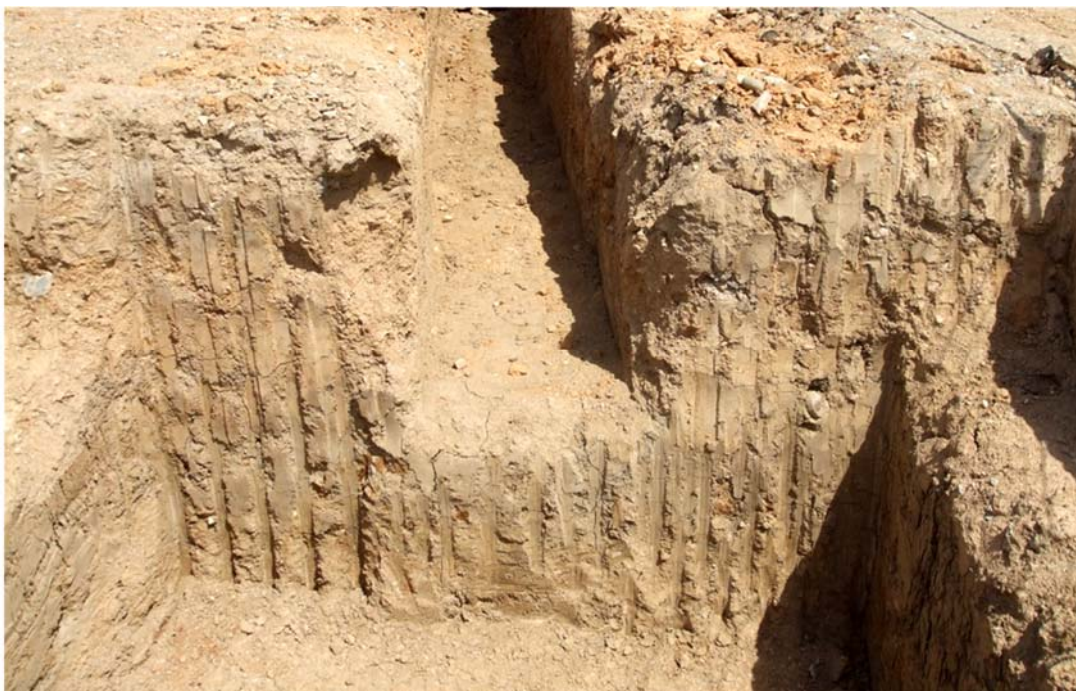
*Arqueta y zanja. Cerrillo de Maracena.*

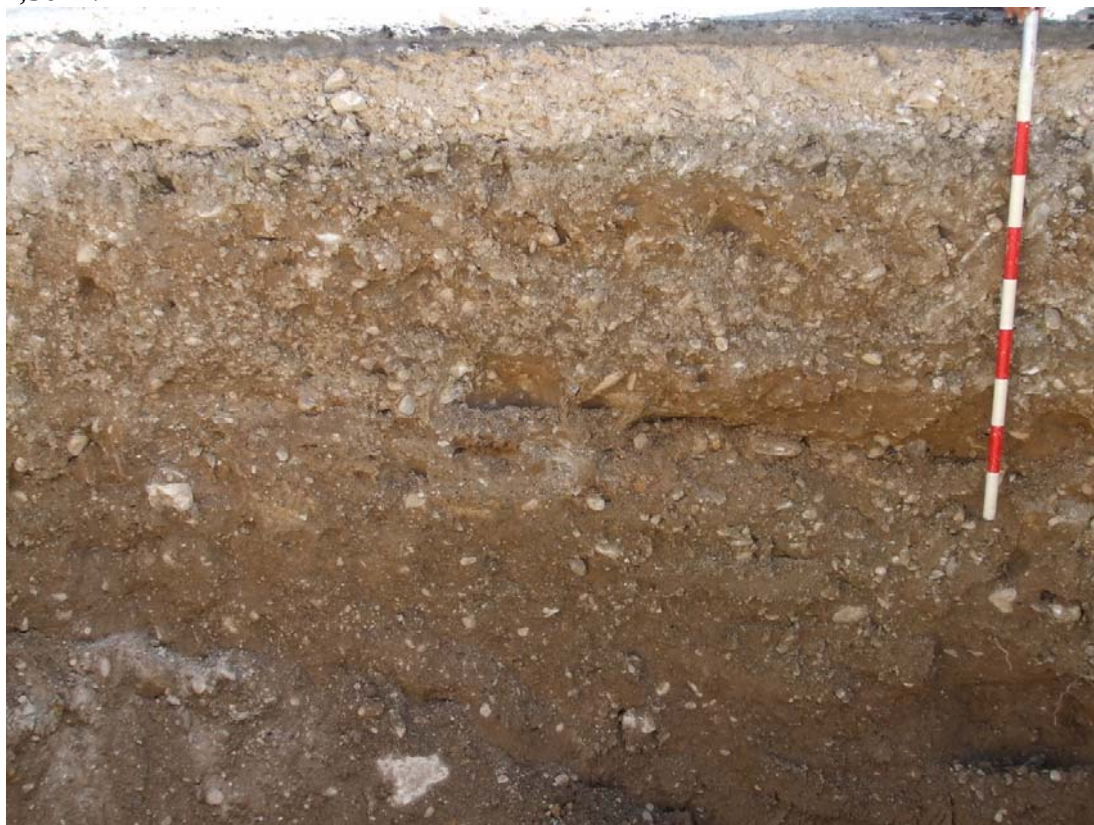
*Perfil. Calle San Sebastián de la Gomera.*

La estratigrafía analizada presenta bajo la capa de asfalto y conglomerado (UE: 3001-3003) tramos de tierra arcillosa (UE: 3004) de unos 80 cm, de grosor con fosas de relleno que contienen plásticos y piedras de mediano tamaño (UE: 3005-10) de una potencia de hasta 40 cm. Aparece una gran fosa de arena que contiene una bajante de aguas residuales (UE: 3011-3012). Debajo aparece una capa de tierra arcillosa con una potencia de un metro de espesor.

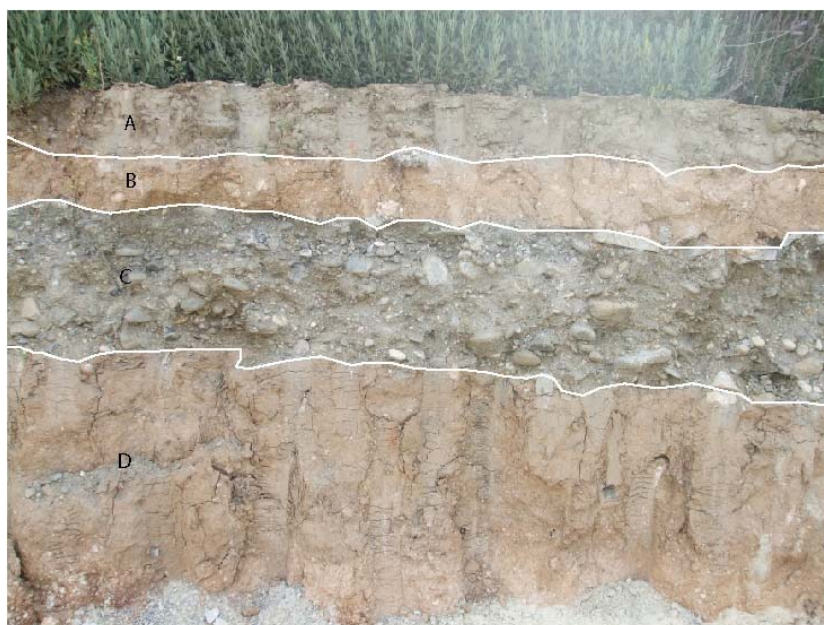
Calle Iznallón. Perfil Norte.

A: Relleno de tierra superficial (UE: 4009).

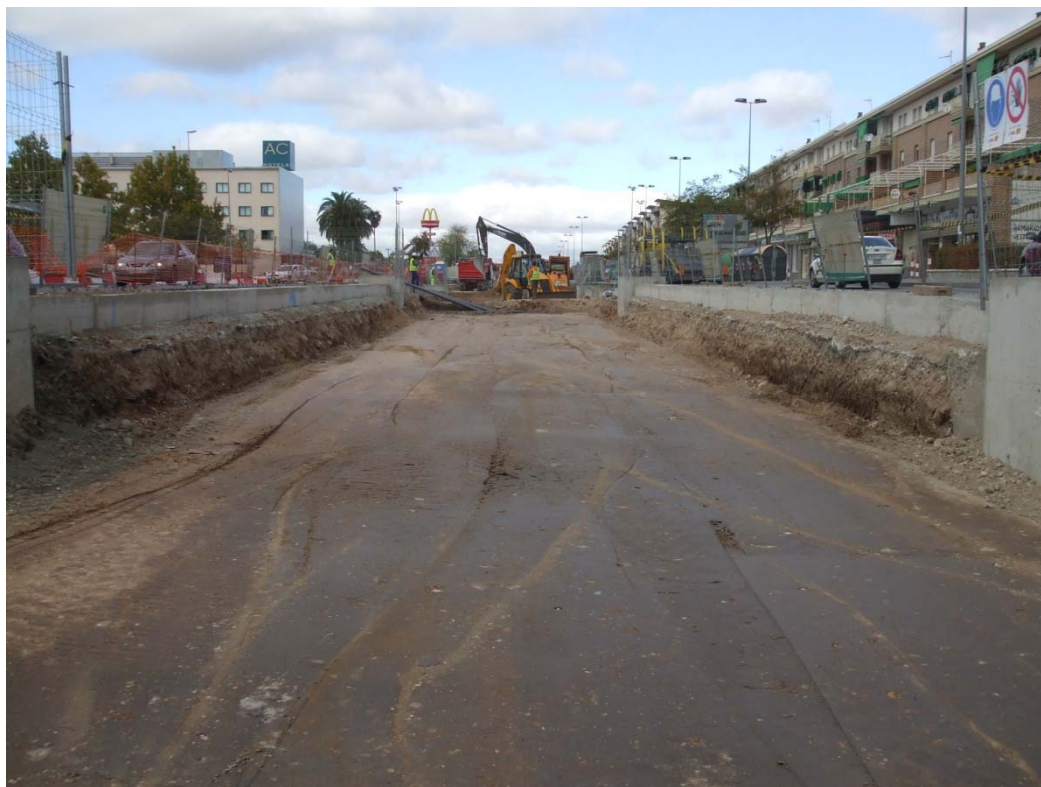
En un segundo momento se efectuó el cajeo central. La profundidad alcanzada esta en torno a los 80-90 cm. La estratigrafía no varía demasiado con la analizada cuando realizamos el seguimiento tanto del rebaje inicial como de las zanjas y arquetas realizadas en los laterales. De todas formas la profundidad alcanzada es escasa, no superando el metro de profundidad, por lo que el depósito es prácticamente secundario, perteneciente a las capas artificiales de tierra y grava de la carretera que transcurre por aquí.

*Panorámica de la Carretera de Jaén. Cajeo central.*

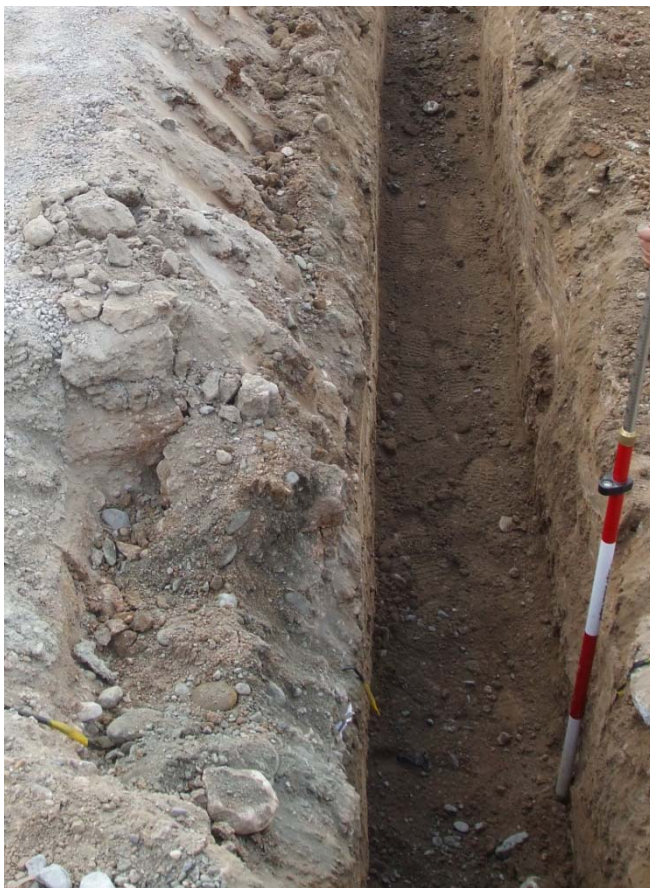
*Zanja. Carretera de Jaén.*

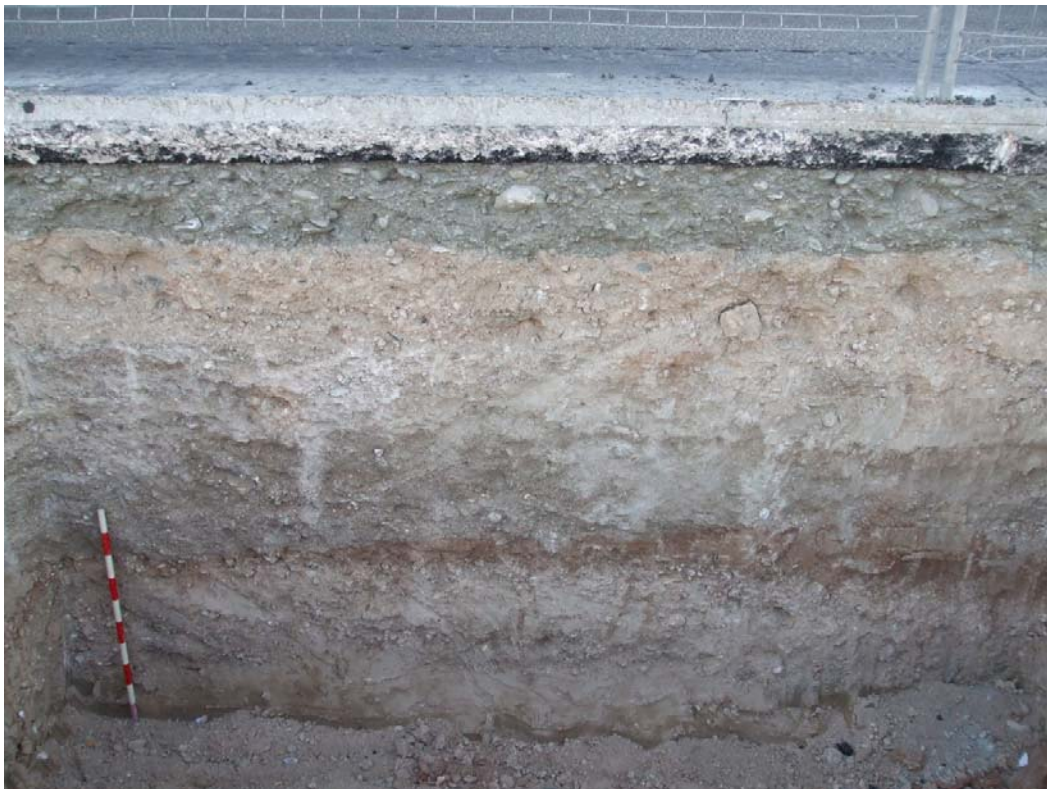
Igualmente se realiza el cajeo central en el tramo de la antigua rotonda de la Granada con una profundidad de unos 70-80 cm, desde el nivel de cimentación de las arquetas, y de 1,70 desde la cota de calle. La estratigrafía es la siguiente: se detecta una capa de tierra arcillosa de unos 70 cm (UE: 5027), y justo debajo otra capa de arcilla mezclada con yesos de unos 40 cm de grosor (UE: 5028).

*Perfil. Carretera de Jaén.*

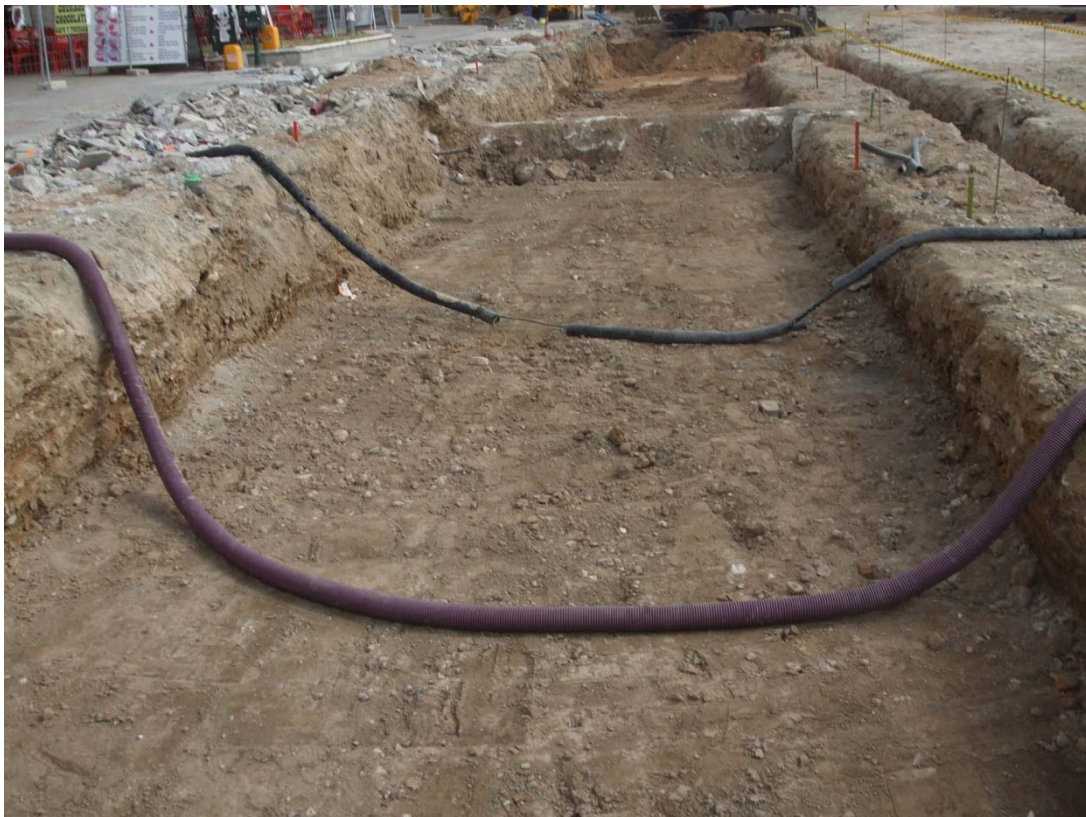
*Panorámica. Carretera de Jaén.*

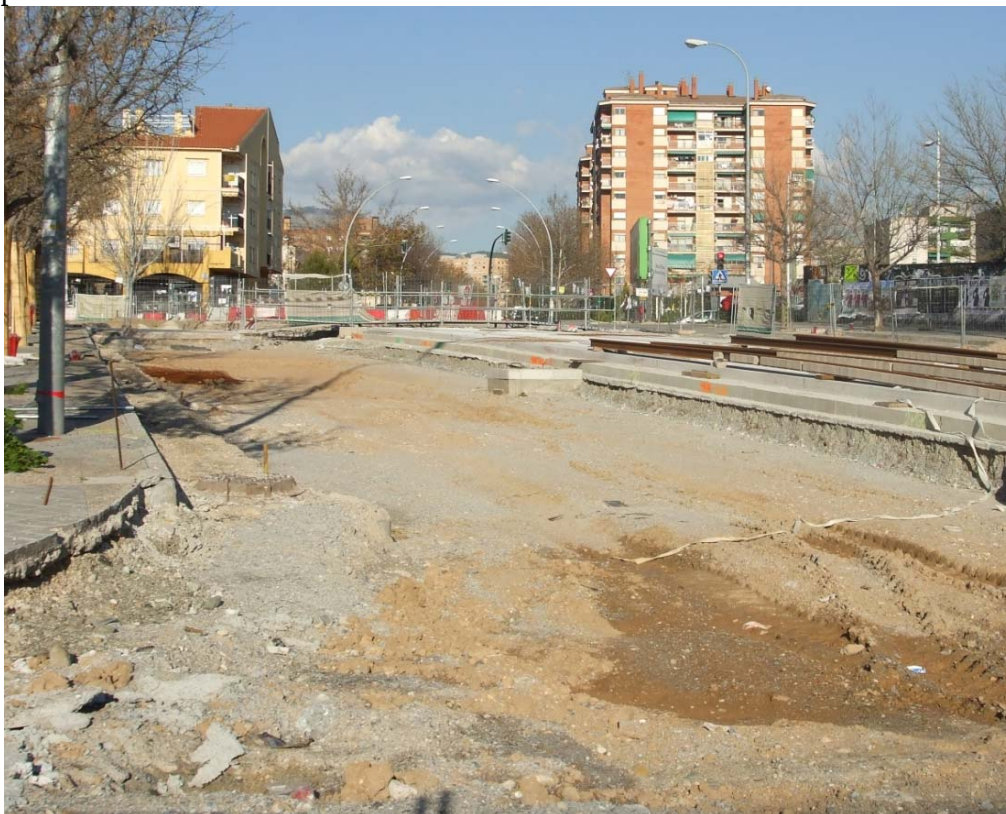
Por lo que respecta al rebaje de tierras de los laterales, la profundidad alcanzada es de unos 80 cm, por lo que el material aparecido es en su mayoría de relleno, perteneciente a la urbanización de la calzada y de la calle, especialmente grava y zahorra y algunos

restos de material constructivo reciente, producto del acondicionamiento del terreno. Se documentan algunas obras de hormigón que pertenecen a alcantarillas de aguas pluviales.

*Panorámica del cajeo en la Calle Sol y Sombra.*

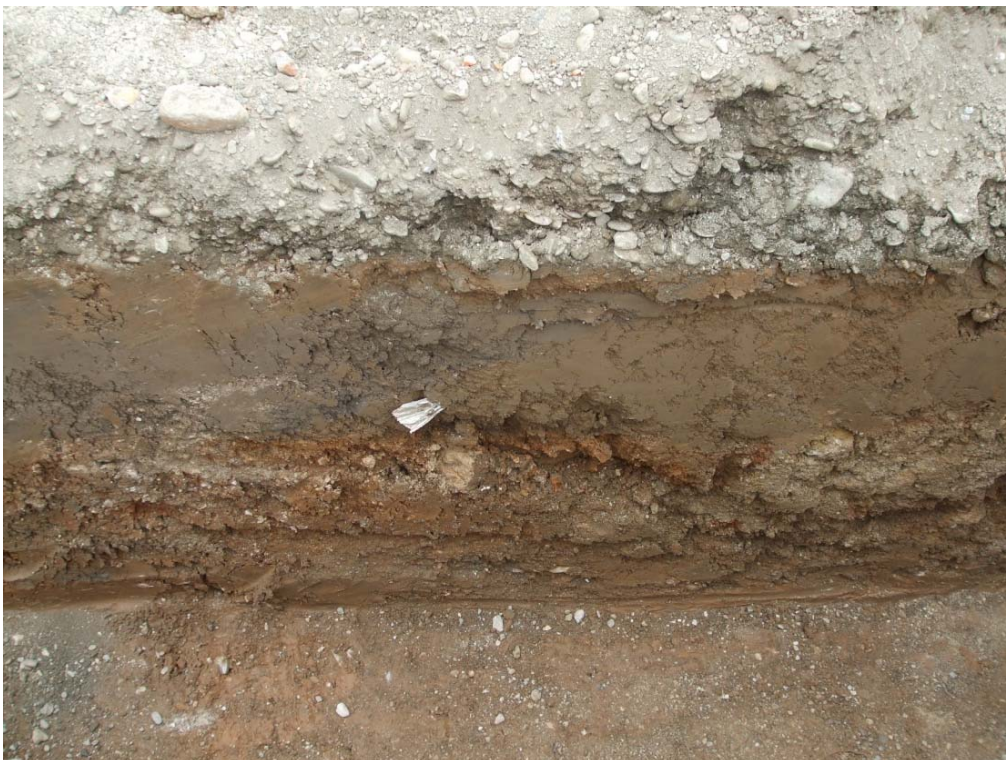
*Perfil de la zanja. Calle Sol y sombra.*

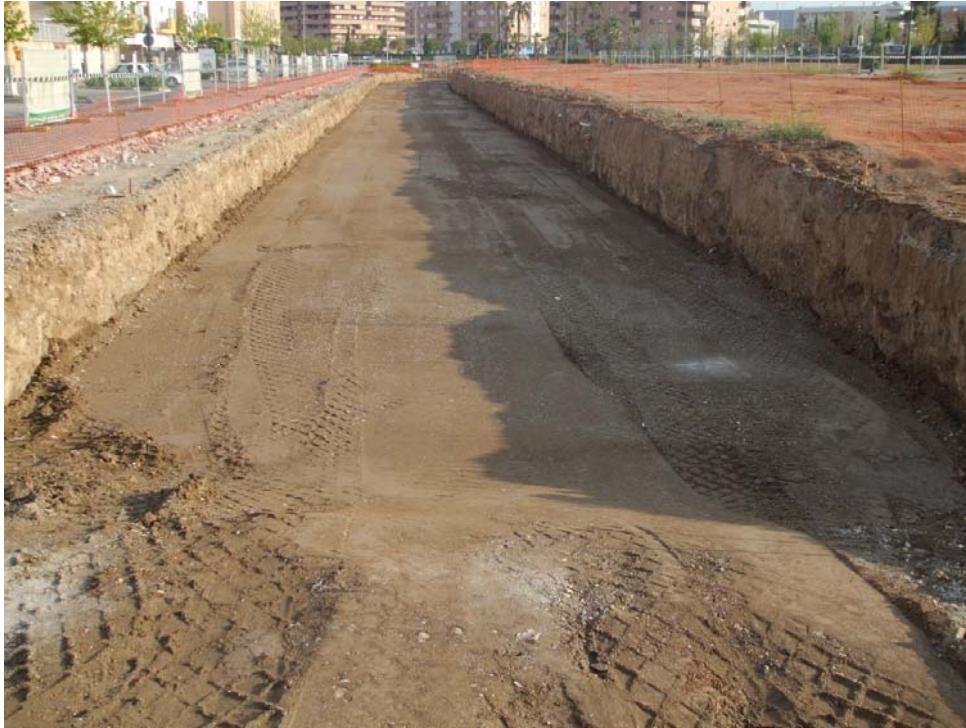
En una segunda fase se realiza otro tramo de calle, cerca de la rotonda, en primer lugar el rebaje previo y posteriormente, se realizan las zanjas y arquetas, en varias fases. Primero dentro de la rotonda y posteriormente en un tramo que une ésta a la Avenida de Argentinita. La estratigrafía presenta a parte de la capa vegetal superficial (UE: 7004), una capa de tierra de unos 60 cm de grosor (UE: 7005) procedente probablemente de otras zonas de la ciudad, que contiene fragmentos cerámicos contemporáneos (Siglos XVIII-XIX) con abundante material constructivo.

*Rebaje central. Avenida de Argentinita.*

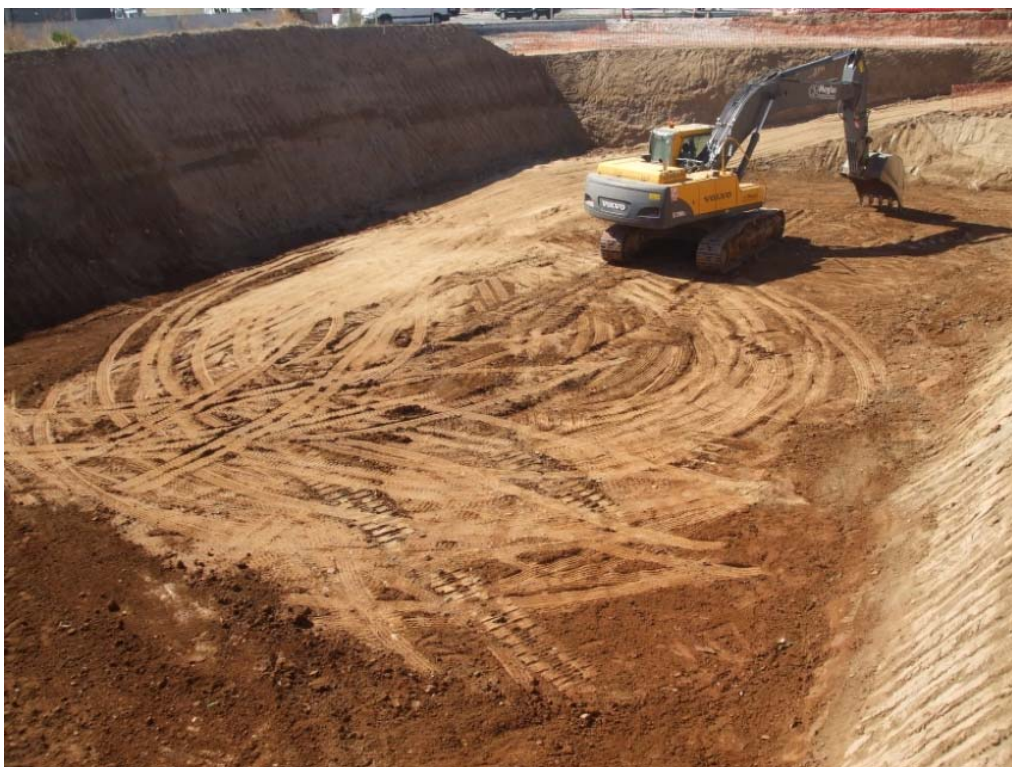
No se detectan ni restos constructivos ni ningún fragmento cerámico, por lo que deducimos que en esta zona tampoco ha habido asentamientos previos, pues aquí tenemos una extensa lectura estratigráfica, de seis metros, que así lo indica.

*Rotonda de la Calle Luis Amador. Subestación eléctrica.*

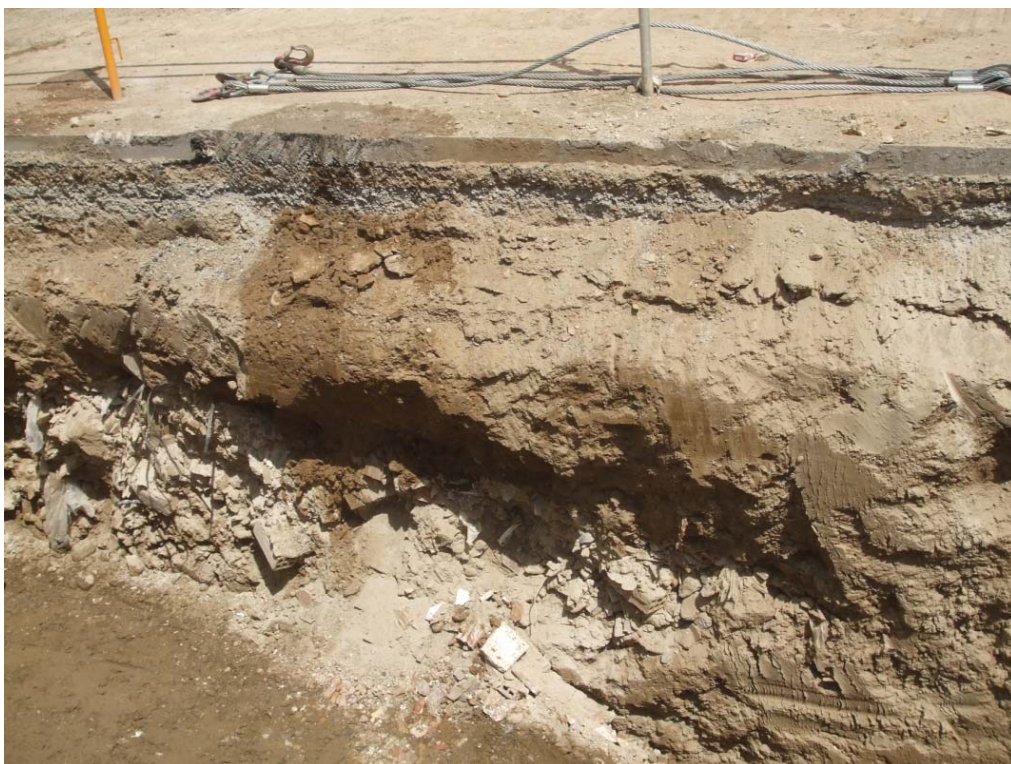
*Perfil en la calle Luis Amador, donde podemos apreciar una fosa reciente que contiene gran cantidad de material constructivo.*

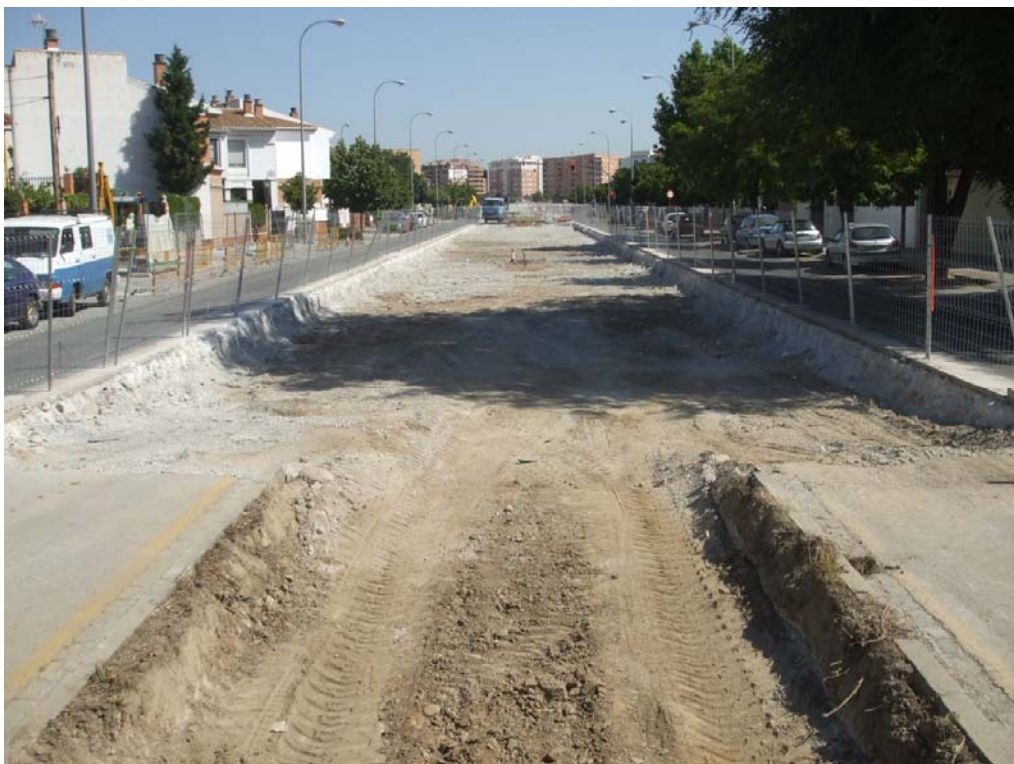
*Panorámica. Calle Luis Amador.*

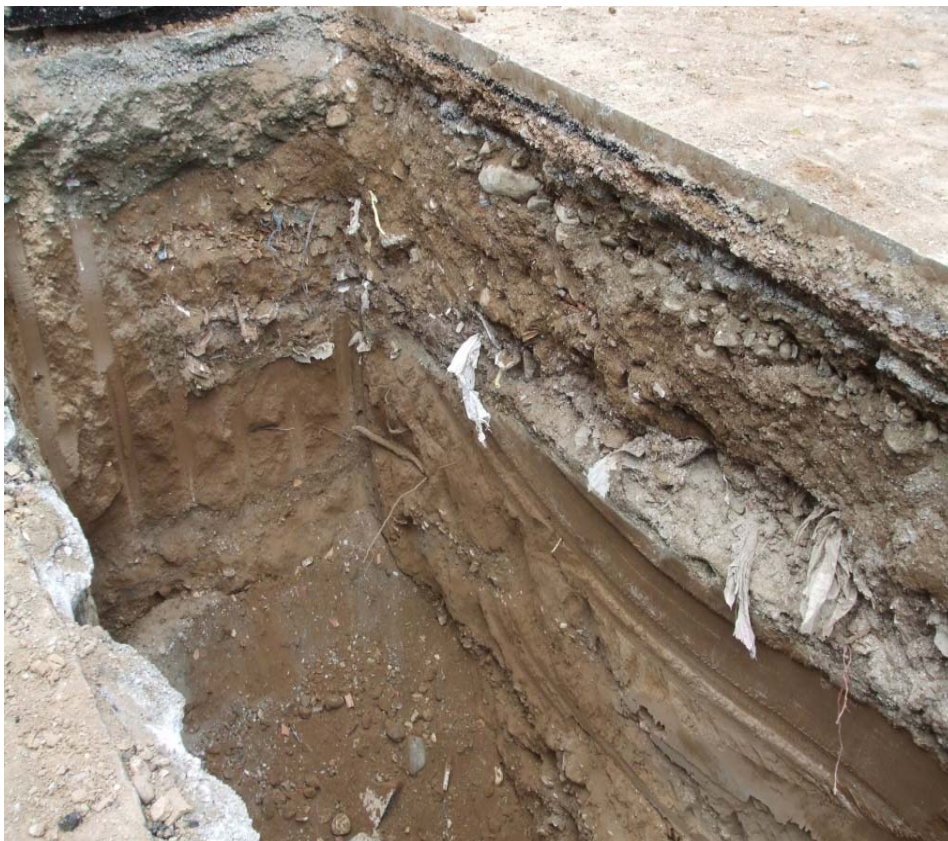
Mediante la lectura estratigráfica y geológica de los perfiles hemos podido detectar diferentes capas: Bajo la capa de asfalto actual (UE: 10.001) se localiza el preparado de la calle a base de conglomerado de piedra y grava (UE 10.002). Debajo una capa de grava y piedras de grandes dimensiones (UE: 10.003). Seguidamente una capa de arcilla compacta (UE: 10.004) y justo debajo de esta una capa que aparece en toda la calle, de relleno constructivo y materiales diversos (UE: 10.005), desde plásticos, botellas, hierros, ladrillos, sacos de papel, etc. Debajo aparece ya el material geológico que se compone de una capa de arcilla bastante uniforme, alternada a veces con capas de grava de grosor variable (UE: 10.006-10.007). En el primer metro bajo el asfalto han aparecido gran cantidad de tuberías de electricidad, teléfono y gas natural.

*Perfil. Calle Mencía Calderón. Obsérvese la capa de escombros.*

En el perfil derecho de la zanja se pudo documentar un muro contemporáneo, construido con bloques de hormigón tomados con cemento y revestido con cemento y cimentación de ladrillos (UE: 10.008). Suponemos que se trata de alguna canalización o acequia reciente. Puesto que no se iba a ver afectado por la obra ni tenía interés arqueológico no hemos profundizado en su análisis. De los resultados obtenidos en esta calle se desprende que esta zona es de muy reciente construcción, habiendo sufrido una gran alteración durante su proceso de urbanización.

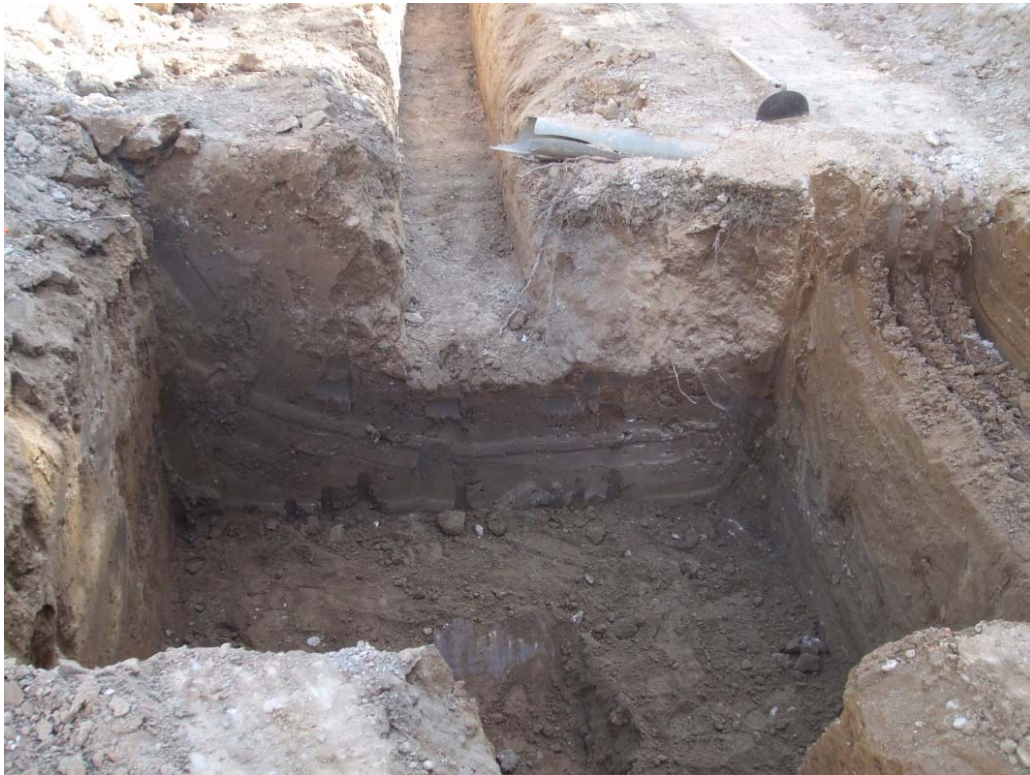
Las arquetas alcanzan una profundidad aproximada de 2,15 cm, y en ellas se repite la misma estratigrafía que en las zanjas. A unos 2 metros de profundidad se detecta una capa de grava de mediano grosor de unos 20 cm (UE: 11.006), y finalmente una capa de tierra arcillosa de unos 40 cm con algunas bolsadas de grava intercaladas (UE: 11.007). Esta estratigrafía se repite en toda la calle. A partir de la profundidad superada para las zanjas, se observa una alternancia de capas de arcilla y grava, donde las capas de arcilla siempre son más gruesas que las de la grava. Conforme bajamos hacia el final de la calle, la grava sube el nivel de cota en algunas zonas. En toda esta vía se puede observar la presencia de una gran tubería de hormigón (UE: 11.008), lo que indica que esta zona ya había habido movimientos de tierra con anterioridad. La fosa de esta gran tubería (UE: 11009) se encuentra sellada por una gran capa de arena (UE: 11010).

*Arqueta en calle Francisco Pradilla.*
