EL INMUEBLE DE LA CALLE LA MERCED Nº 2 Y LA MURALLA HISTÓRICA: ARQUEOLOGÍA PREVENTIVA EN BAEZA (JAÉN).

Resumen: El siguiente artículo presenta los resultados obtenidos durante la intervención arqueológica realizada en el solar situado en la calle La Merced nº 2 de Baeza (Jaén).

Proyecto: Construcción de vivienda unifamiliar en c/La Merced nº 2

Municipio: BAEZA (JAÉN)

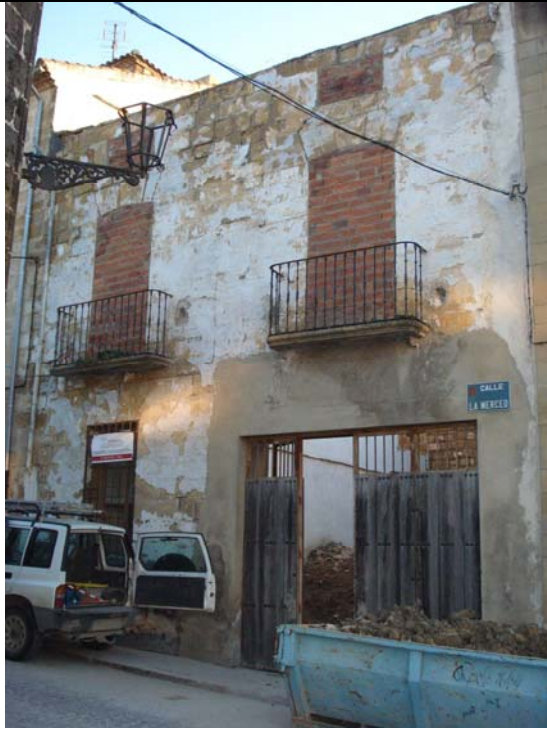
LAMINA I

En el momento de la intervención gran parte del inmueble se encontraba demolido, a excepción de la fachada que se encontraba conservada. Presentaba seis vanos distribuidos simétricamente en tres alturas: entrada principal y paso de carruajes en planta baja, ventanales abalconados en la primera planta y pequeños ventanucos correspondientes a la antigua cámara o altillo. Esta fachada se encuentra incluida dentro del Catálogo de Bienes Protegidos del Conjunto Histórica de Baeza, con *grado de protección Ambiental “A”* (ficha nº 113). **(Lámina I)**

LÁMINA I.- Fachada exterior.

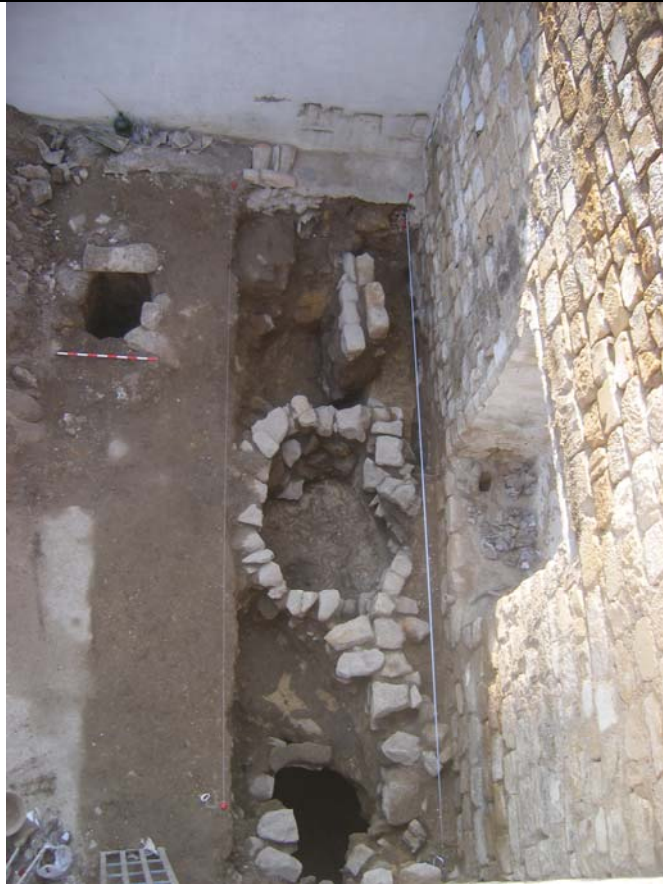
Lámina ii

Esta tesis viene avalada por la funcionalidad de una serie de estructuras localizadas en ambas zonas, y que nos informan de esta compartimentación del espacio. Concretamente al sur del muro se documenta la presencia de un pozo, U.C. 2, de agua para el autoabastecimiento del inmueble. Excavado sobre el banco de arenisca, su presencia en las de casas baezanas y andaluzas es una práctica muy común y extendida en el tiempo desde época islámica. Frecuentemente se localizaba en patios interiores o exteriores de la vivienda. (Lámina II)

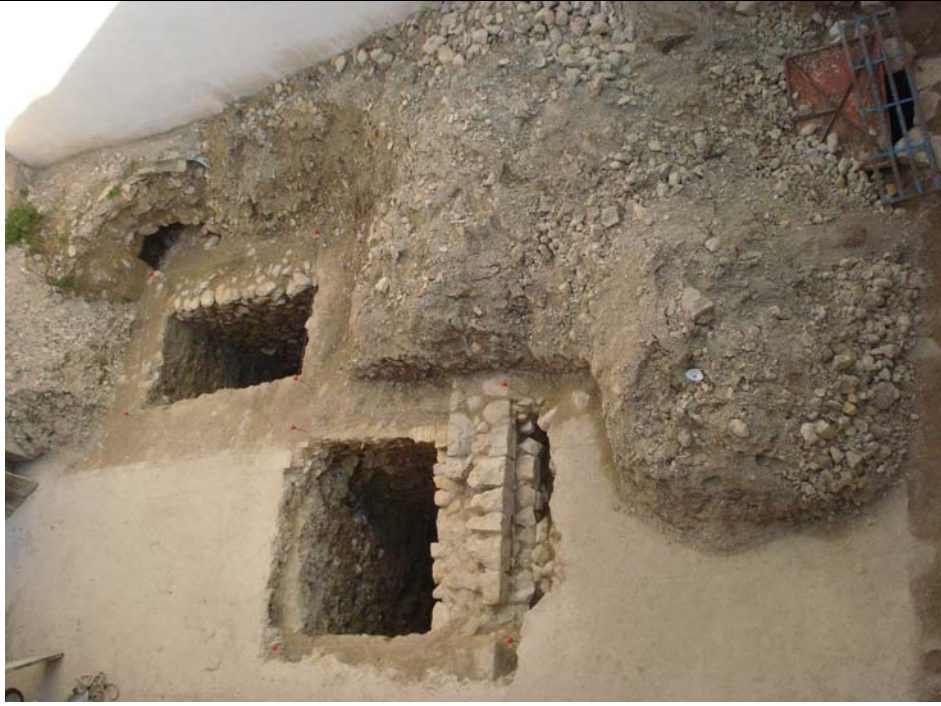
Lamina iii

Por otra parte, en el subsuelo de la parcela se ha podido documentar otras estructuras constructivas, como la de un muro de cerramiento, U.C. 10, localizado en el sondeo 2, y que dirección este-oeste, separaría dos áreas de una edificación anterior. Este muro tiene una potencia de 3 ms., pero al alcanzar la profundidad máxima definida en el proyecto de actuación no fue posible llegar hasta la parte inferior de su base, por lo que su profundidad es todavía mayor. Constructivamente presenta una base de mampuestos irregulares de tamaño mediano-pequeño. Sobre éstos se situarían a una cota aproximada de 1,20 ms. unos mampuestos de pequeño tamaño a modo de losas. Estos mampuestos separarían los mampuestos que forman su base, de un nivel de grandes mampuesto de caliza que constituía una ampliación positiva del lienzo.

En el sondeo 3 se ha localizado un muro, U.C. 11, que constituía el cierre de una cantina, U.C. 3, situada en la zona próxima al sondeo. Estas cantinas correspondían con una construcción subterránea frecuentemente presente en las casas baezanas y que, debido a sus condiciones excepcionales para la conservación, era el lugar utilizado para guardar el vino y otros alimentos consumidos en la vivienda.

LÁMINA III.- Sondeos 2 y 3. Detalle de U.C. 10 y U.C 3.
