CONTROL ARQUEOLÓGICO DE MOVIMIENTOS DE TIERRA en C/ San Antón, C/ Cristo de San Agustín y Plaza de la Romanilla, Granada (Expedientes 474/2011; 5823/2011 y 475/2011).

Resumen: El presente trabajo muestra los resultados del control arqueológico de movimiento de tierras en la C/ San Antón, C/ Cristo de San Agustín y Plaza de la Romanilla, Granada. Según ha puesto de manifiesto la estratigrafía y los materiales recuperados, no se ha alterado ningún nivel arqueológico anterior al siglo XX en ninguno de los trazados.

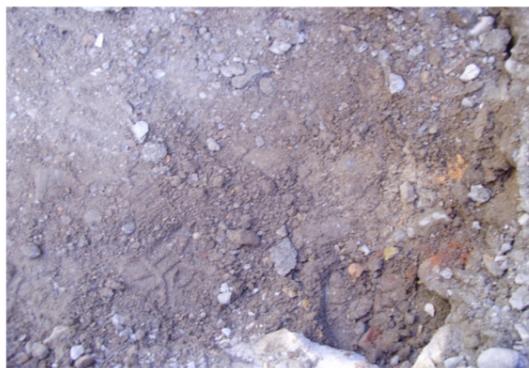
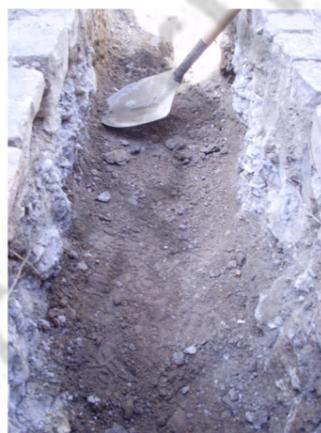
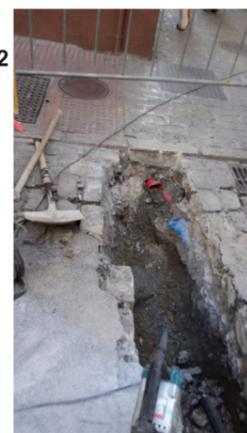
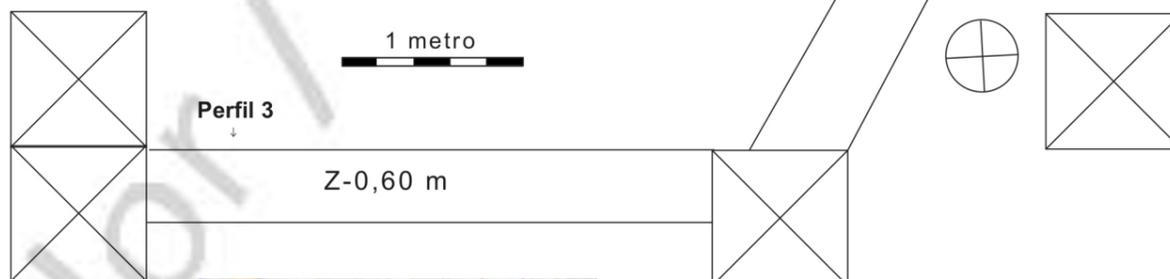
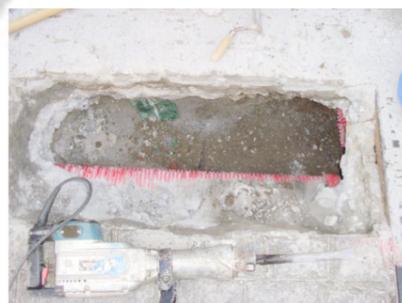
Croquis y perfiles

Perfil 1

- UEC-1 y 2: Baldosa acera y argamasa
- UE-5: Hormigón
- UE-6: Nivel arqueológico

Perfil 2

- UE-4: Adoquines
- UE-5: Hormigón
- UE-6: Nivel arqueológico

Perfil 3

- UE-4: Adoquines
- UE-2: Base del empedrado
- UE-6: Nivel arqueológico (revuelto)

La estratigrafía de esta intervención destaca por su sencillez. La secuencia arqueológica aflora con diferentes Unidades Estratigráficas. Por un lado, tenemos la **UEC-1 y 2**, las baldosas de la acera y su argamasa y la **UEC-3**, los adoquines del bordillo, a ambos lados de la calle. En la calzada aflora la **UEC-4**, el empedrado de adoquines que conforma la calzada de la C/ San Antón y la C/ Nueva de la Virgen, cementado por esta UE-3 (ver láminas I y IV). Bajo la acera superior aflora un nivel arqueológico muy pobre, **UE-6**, donde sólo se identifican diferentes restos de material de construcción como fragmentos de tejas y ladrillo tradicional. Al no aparecer ningún indicio de estructura, ni otro tipo de material arqueológico que nos dé una enmarcación crono-estratigráfica, podemos asumir que se trataría de un nivel sedimentario propio de huertas, o simplemente un estrato revuelto superficial que cubre la estratigrafía arqueológica, nivel típico en todas las urbes.

En la calzada de la calle San Antón, bajo el empedrado existe una capa de hormigón con mallazo, tal como exige la normativa (**UE-5**). Se emplea la misma denominación para el hormigón presente bajo la acera. Bajo esta base aparece de nuevo la UE-6. En el cruce de la C/ Nueva de la Virgen, en la calzada, encontramos los adoquines UE-4, y la propia UE-2, la argamasa de sujeción de la baldosa que reposa directamente sobre la UE-5, siendo el contenido de esta similar al descrito en el anterior párrafo, aunque en este caso aparecen restos contemporáneos (colillas y envoltorios de caramelos) lo que nos indica la existencia de algún tipo de afección y su carácter revuelto (**UEN-7**), debido zanja o cubetas propias para la construcción de las arquetas próximas (**UEC-8 y 9**); además aparecen restos de la soterración del tendido eléctrico aunque no les hayamos dado esta vez carácter de UE.

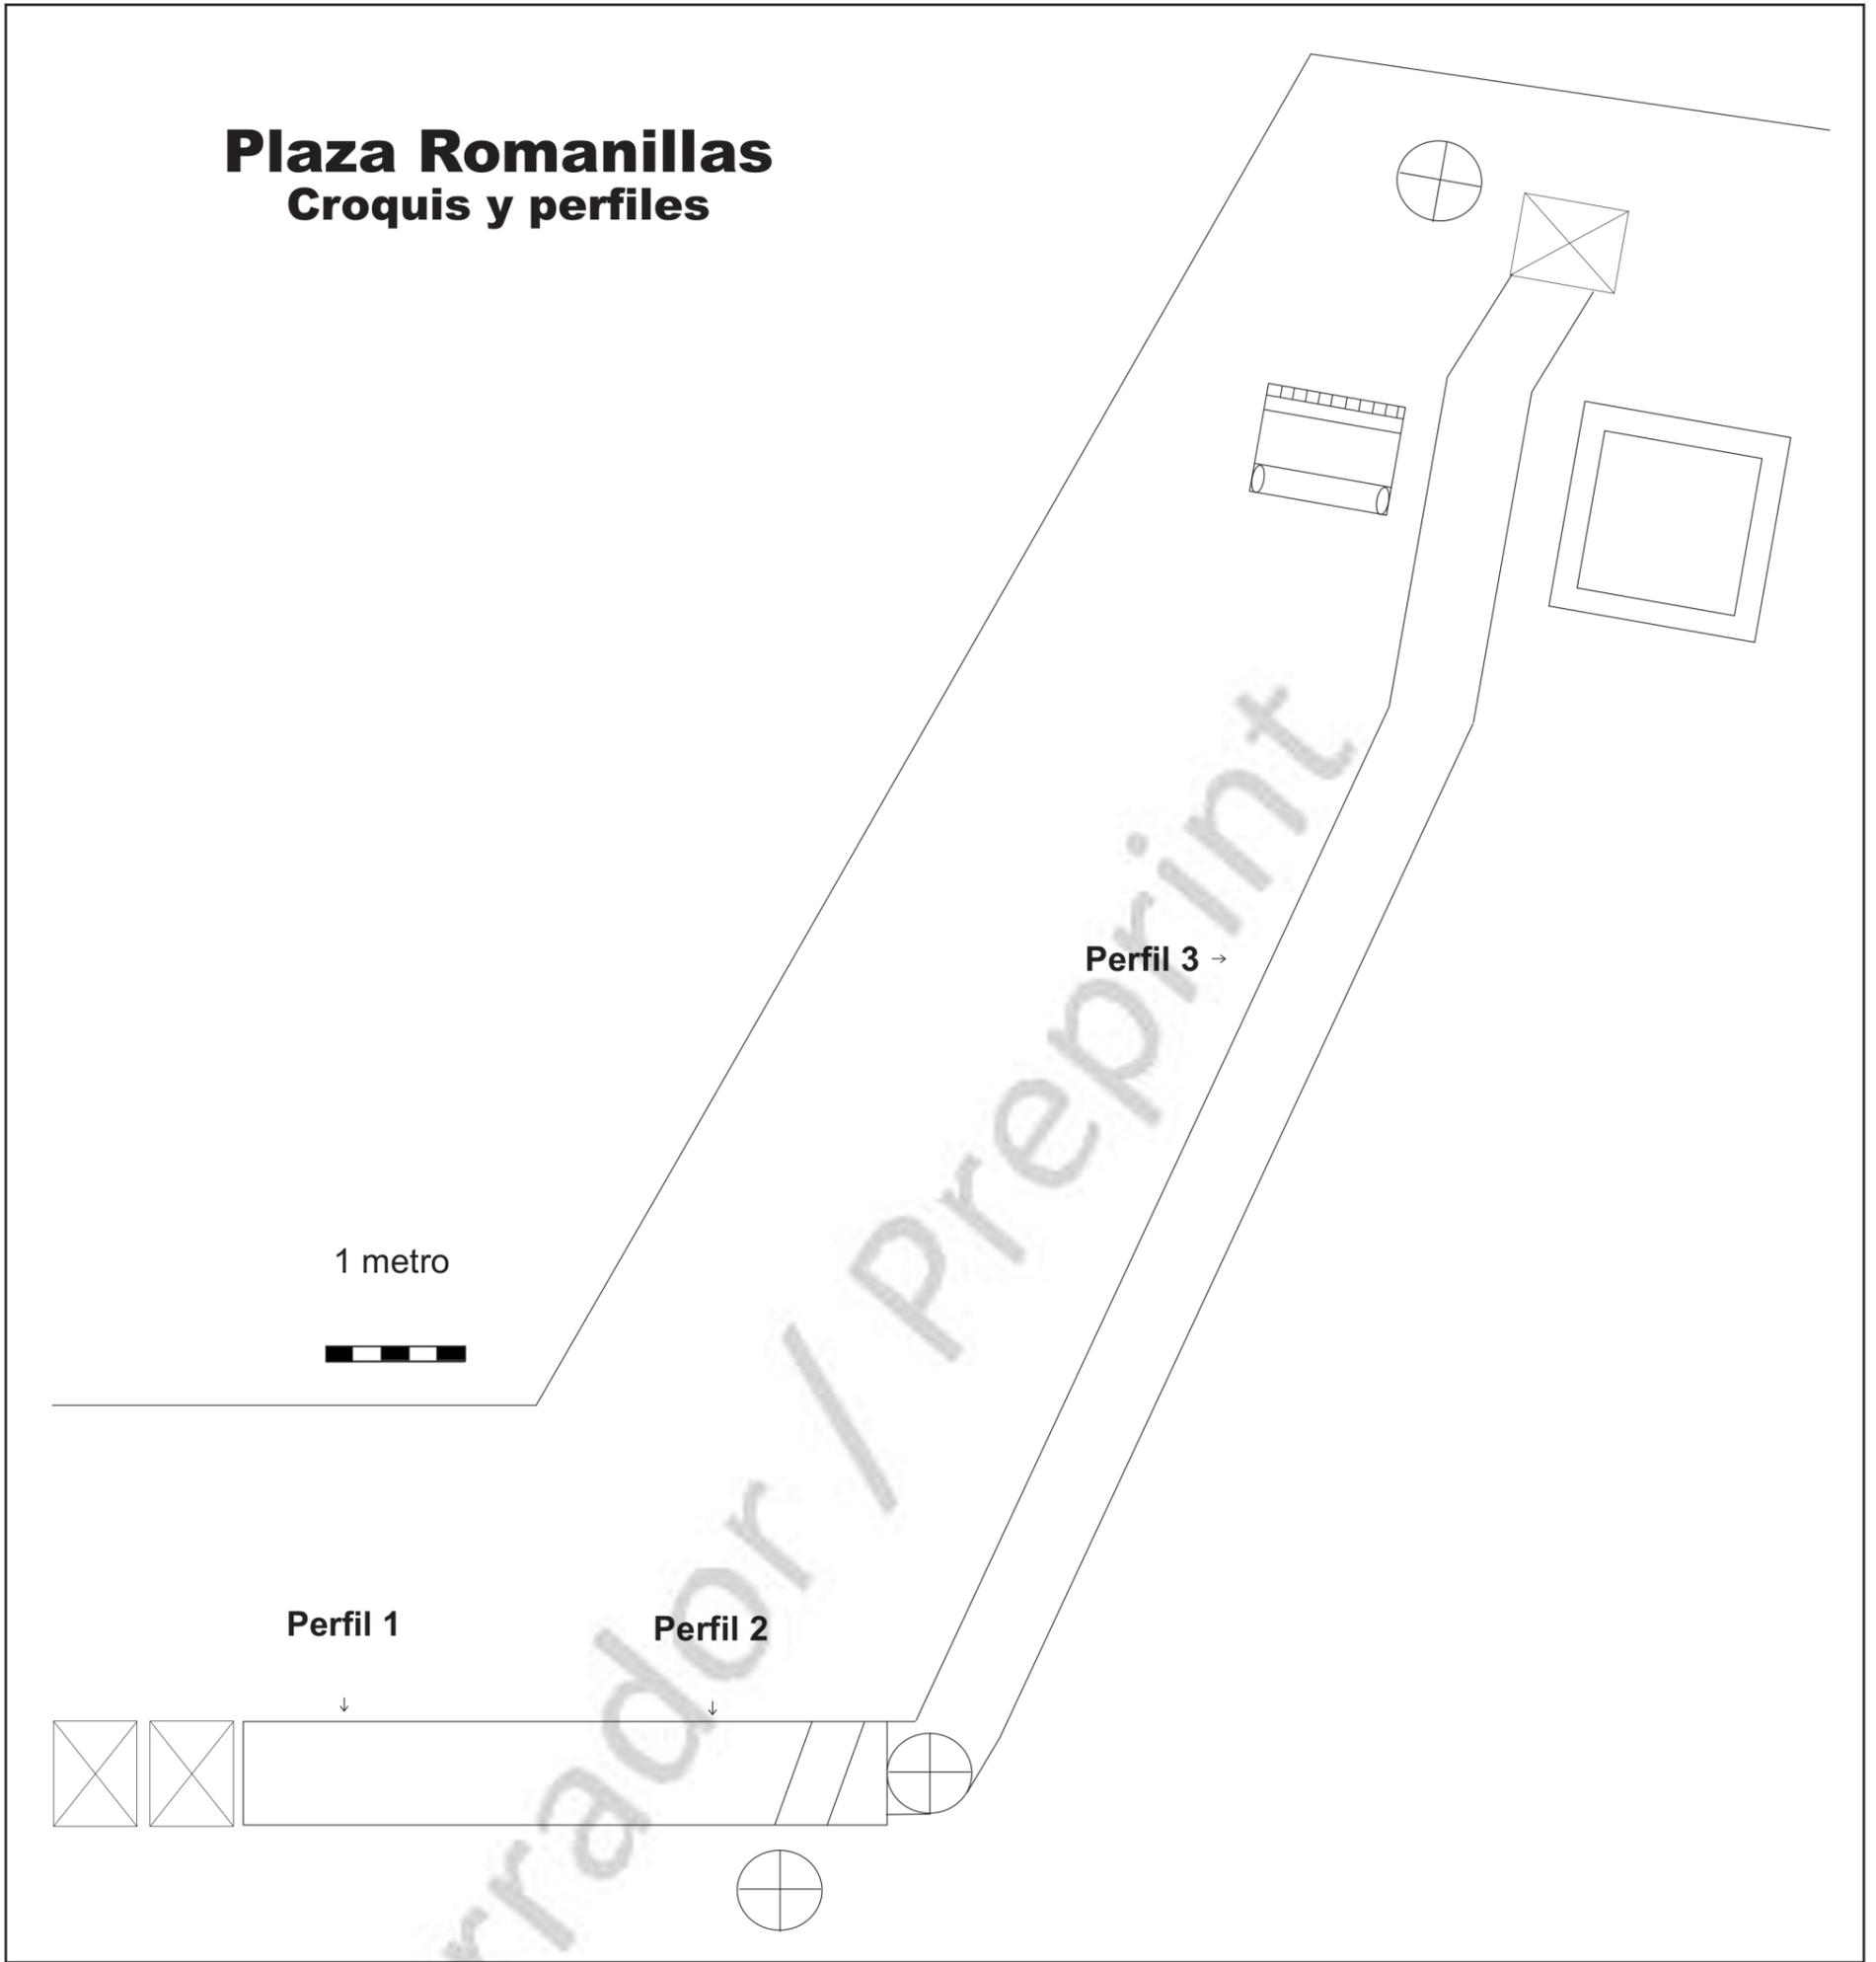
Croquis y perfiles

Perfil 1

- UEC-1: Empedrado
- UEC-2: Base del empedrado
- UE-3: Hormigón
- UEC-4: Tubos y áridos

Perfil 2

- UE-1: Empedrado
- UE-2: Base del empedrado
- UE-6: Zahorra
- UEC-7: Tubos y áridos

Perfil 3

Por un lado en la zanja 1, existen varias unidades estratigráficas diferenciables entre sí. En el perfil 1, después de del empedrado existe una base de hormigón (H-100) de unos 25 cm. de espesor (**UE-3**), que reposa sobre la **UEC-4**, un tubo del tendido eléctrico y su relleno de áridos. Toda esta secuencia colmata la **UEN-5**, la zanja realizada para la instalación eléctrica anterior. Por otro lado, en el perfil 2 de la misma zanja, a muro de de la UE-2 aparece un estrato de zahorra de, aproximadamente, unos 40 cm. de espesor (**UE-6**). Debajo, aparece otro tubo del tendido eléctrico, esta vez a mayor profundidad (**UEC-7**). Igual que en el anterior caso, esta instalación rellena la zanja (**UEN-5**) para la acometida eléctrica. Finalmente, en esta misma zanja aparecen dos Unidades Estratigráficas más, en relación a las instalaciones hidráulicas antiguas: la zanja **UEN-8** y tubo de desagüe de hormigón (**UEC-9**).

En uno de sus extremos, la zanja entra en contacto directo en el lateral, con una de las arquetas (**UEC-10**) y al frente con otra (**UEC-11**). Al mismo tiempo, puede observarse claramente como el relleno de la UEN-5 está efectuado con un sedimento diferente al caso anterior; la **UE-12**, arenas y gravas de color marrón oscuro que albergan restos de construcción de origen variable, tanto ladrillo actual como el tradicional. Este relleno es atravesado por alguno de los tubos del tendido eléctrico. Con toda probabilidad la UE-12 sea una mezcla entre restos de escombros y el sedimento arqueológico extraído en intervenciones anteriores. En la cota final de la intervención se aprecia la presencia de un tubo de desagüe de PVC (**UEC-13**), por lo que podemos afirmar que ninguno de los estratos alterados es de origen anterior al mencionado. En la zanja 2 la situación es similar. En la confección de esta zanja se ha seguido una antigua trayectoria de instalación entre una arqueta y otra, por lo que bajo el pavimento aparece un estrato de zahorra (**UE-6**) que reposa sobre la instalación eléctrica entre arquetas (**UEC-4 y 7**) compuesta por tubos y áridos.

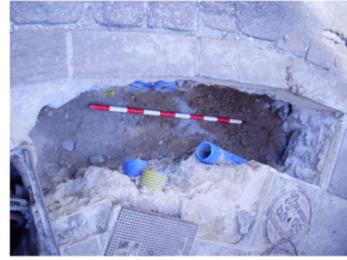
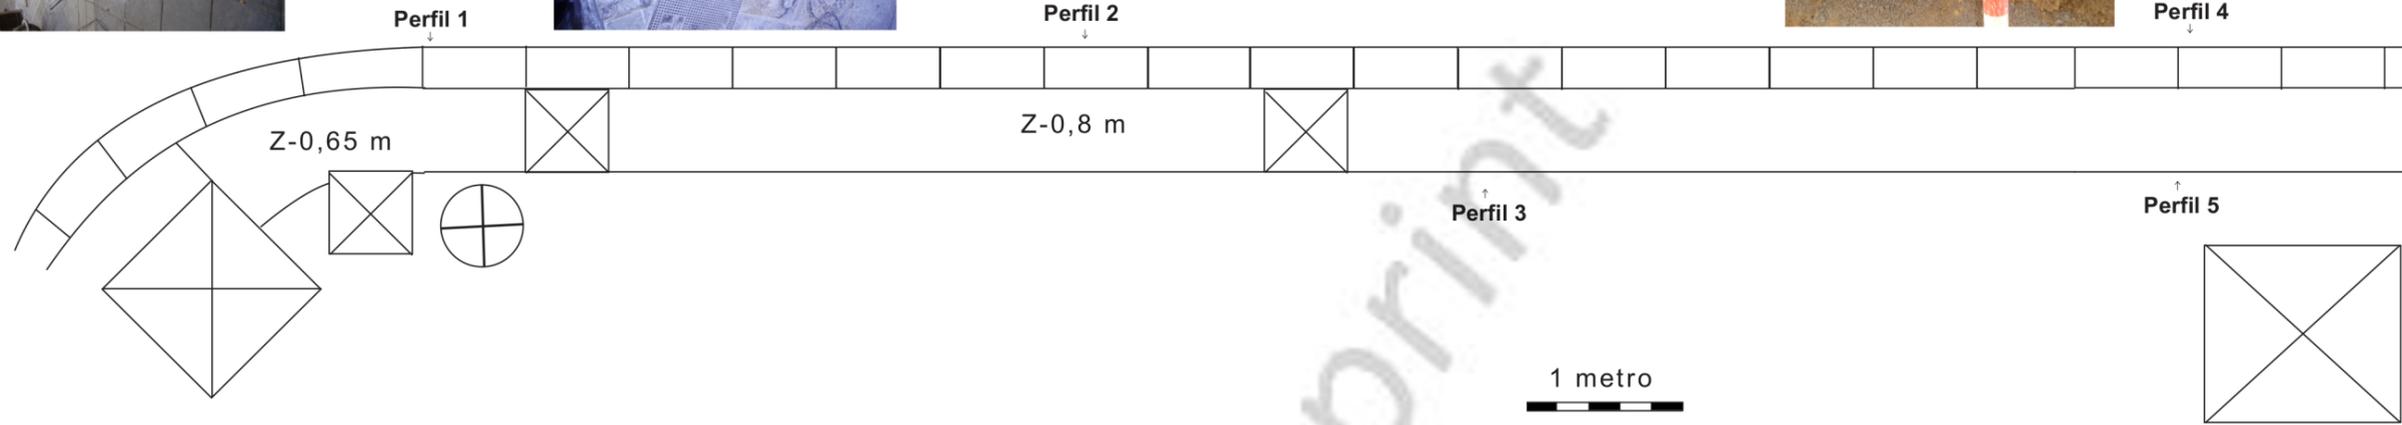
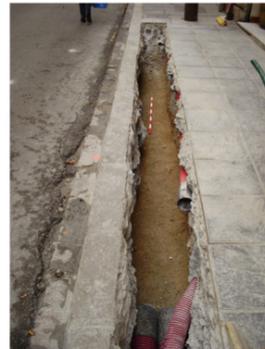
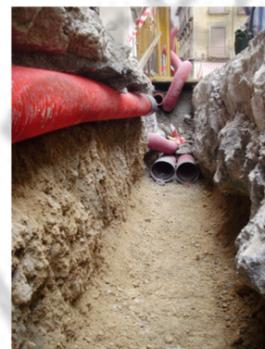
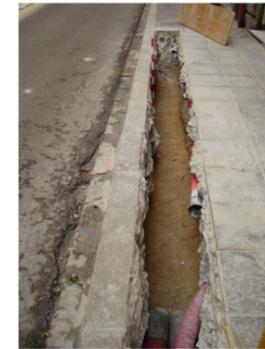
Croquis y perfiles

Perfil 1

- UEC-8:** Adoquín acera
- UE-3:** Hormigón
- UE-5:** Zahorra
- UE-7:** Relleno arqueológico

Perfil 2

- UEC-8:** Adoquín acera
- UE-3:** Hormigón H-200
- UE-3:** Hormigón H-100
- UE-5:** Zahorra

Perfil 3

- UEC-1 y 2:** Baldosa acera y argamasa
- UE-3:** Hormigón
- UE-3:** Hormigón H-100
- UE-3:** Hormigón H-100 (semiseco)
- UE-5:** Zahorra

Perfil 4

- UEC-8:** Adoquín acera
- UEC-2:** Argamasa adoquín
- UE-9:** Grava gris
- UE-5:** Zahorra

Perfil 5

- UEC-1 y 2:** Baldosa acera y argamasa
- UE-3:** Hormigón
- UE-3:** Tubo de telecomunicaciones
- UE-5:** Zahorra

Esta vez el trazado de la zanja circula por la acera, y su fin, igual que en los casos anteriores en la unión de diferentes arquetas del tendido eléctrico (ver láminas III y IV). Como en otros casos anteriores, la **UEC-1** y la **UEC-2** corresponderían a la acera (las baldosas) y la argamasa que la sujeta. Estas apoyan sobre la **UE-3**, una capa de hormigón de grosor variable que podría incluso dividirse en dos Unidades Estratigráficas diferentes según en que parte del recorrido de la zanja estemos. Esta UE aglutina con hormigón el cableado de telefonía al mismo tiempo que sirve de base de apoyo para

este tendido. La zanja realizada para esta instalación sería denominada **UEN-4**. Una vez rebajado el hormigón alcanzamos un nivel de zahorra, **UE-5**, compuesto por áridos de relleno. Podemos afirmar que no se trata de un nivel geológico ya que falta cualquier tipo de imbricación de los cantos o sedimentos, ni texturas sedimentarias que así lo identifiquen.

En la parte cercana a la intersección, en el corte cercano a la calzada, se aprecia como aparecen la **UE-6**, arena gris fina de relleno para la instalación del gas, más su correspondiente zanja, sin nombrar ya que sólo se aprecia su cota máxima y por lo tanto no ha sido alterada; la **UE-7**, un resto de un paquete sedimentario, alterado por la UEN-4. Este último es la única UE que podría tener un origen anterior al siglo XX, o ser parte de la estratigrafía originaria de la zona. No obstante, no apareció ningún resto material que pudiese otorgarle un marco temporal. Destaca la presencia de restos de cal en el sedimento y su textura, color y compacidad, propias de un estrato arqueológico. Otras Unidades estratigráficas identificadas son la UEC-8, los adoquines de la acera, la UE-9, un paquete de gravas grises, también áridos, cercanas ya una de las arquetas de los extremos o los pilones metálicos incrustados en la acera, UEC-10
