# **INTERVENCIÓN ARQUEOLÓGICA PREVENTIVA MEDIANTE CONTROL DE MOVIMIENTOS DE TIERRAS EN LAS OBRAS DE RENOVACIÓN DE REDES DE SANEAMIENTO Y ABASTECIMIENTO EN EL CONJUNTO HISTÓRICO DE GRANADA. AÑO 2010-2011**

Directora:  
M<sup>a</sup> Luisa Gámez-Leyva Hernández.

## ÁMBITO Y DESCRIPCIÓN DE LAS ACTUACIONES

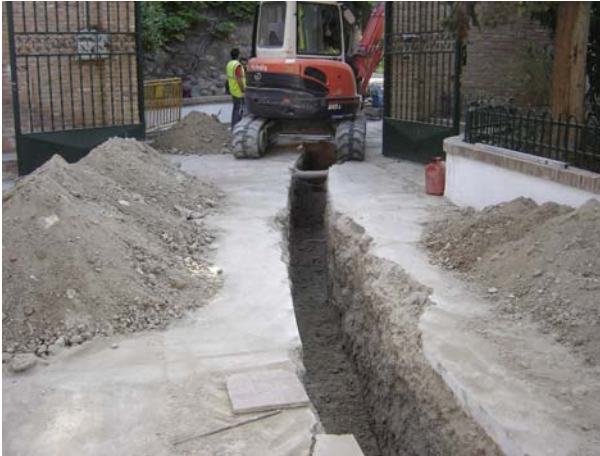
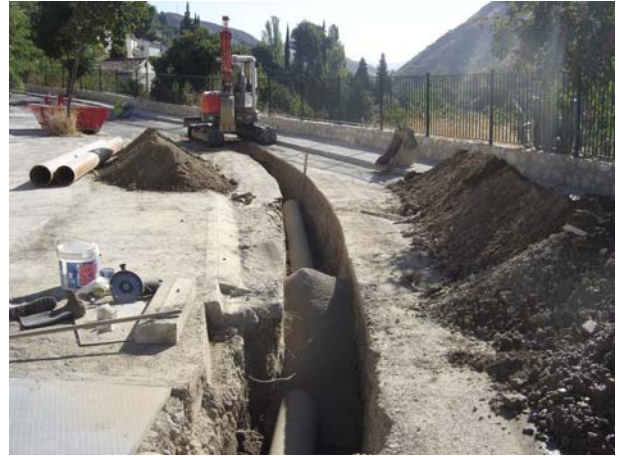
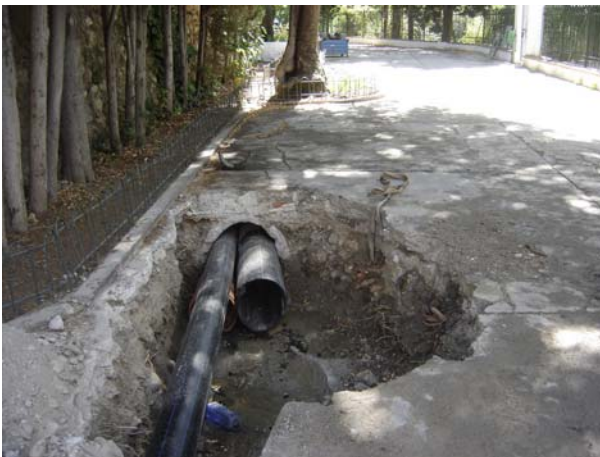
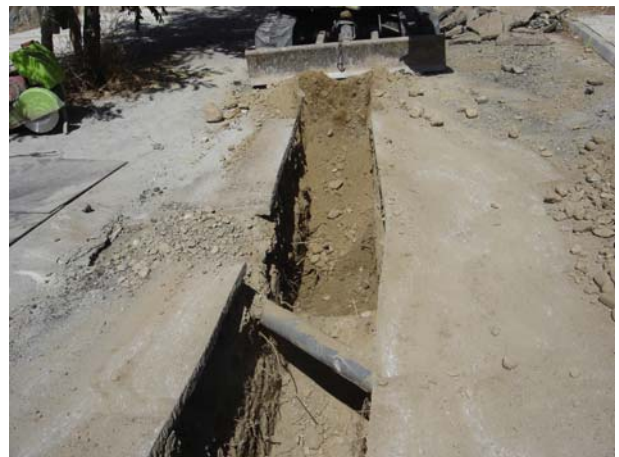
### Tramos 1, 2 y 3

Se desarrollaron sin ningún tipo de incidencia arqueológica. Se practicó una zanja de 60cm de anchura y entre 50 y 80cm de profundidad, que en algunas zonas discurría sobre una tubería preexistente. Los materiales aflorados fueron bien el relleno que cubría la tubería, o bien de sedimentación fluvial (cantos y limos), con ausencia de fragmentos cerámicos.

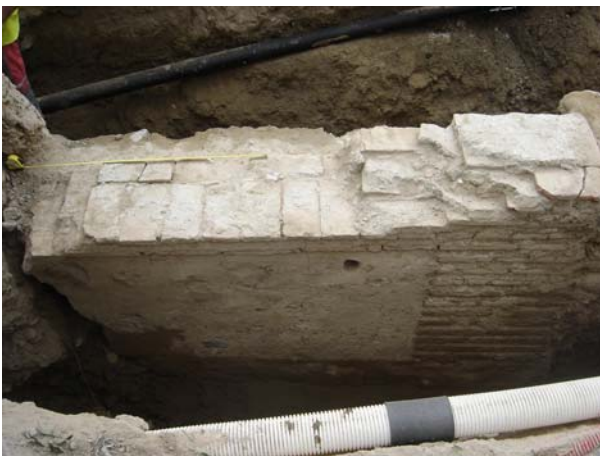
Tramo 4 La actuación se desarrolló mediante la apertura de nueva zanja en cuyo inicio se produjo la

aparición de una estructura muraria paralela al lado norte del puente y separada de este 1,90m hacia la calzada.

El muro está formado en su mitad occidental por un cajón rectangular de bolos con tierra y cal confinados por pilar y verdugadas de

ladrillo, con la cara bien configurada hacia el norte mediante enrasamiento de la fábrica y revestimiento del cajón. A partir del pilar hacia el este se desarrolla con forma curva paralela al trazado actual y está formada por aparejo de bolos con tierra y cal sin mucho orden. Conserva un alzado de 1,2m, un ancho de 55cm y 3,5 de longitud. La estructura está cortada por ambos extremos por lo que no se ha podido documentar su prolongación este-oeste. La cara sur está oculta por un relleno de tierra con piedras sobre el que se aprecia el nivel preexistente de rasante con algunos fragmentos de ladrillo y restos de mortero de cal. Dicha rasante estaría a una profundidad que oscila entre los 45 y 60cm respecto a la actual. Esta estructura debe pertenecer al antiguo límite del Camino y muro del puente, modificado en el siglo XVIII (1703), según la documentación consultada. A este puente se le atribuye un origen romano, formando parte de la Vía que conducía a Guadix. En el siglo XVII ya existía un puente en el mismo lugar, según el dibujo de Ambrosio de Vico

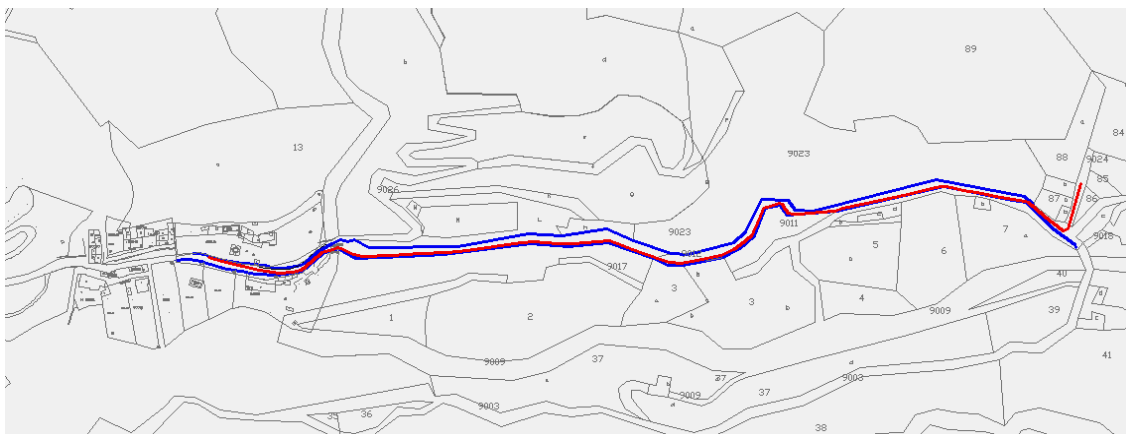
Trazado de la nueva tubería en rojo . Camino del Sacromonte en Azul.

La fase II se desarrolló sin incidencias de tipo arqueológico aflorando materiales de relleno de tipo fluvial propios del lugar: zahorra natural .

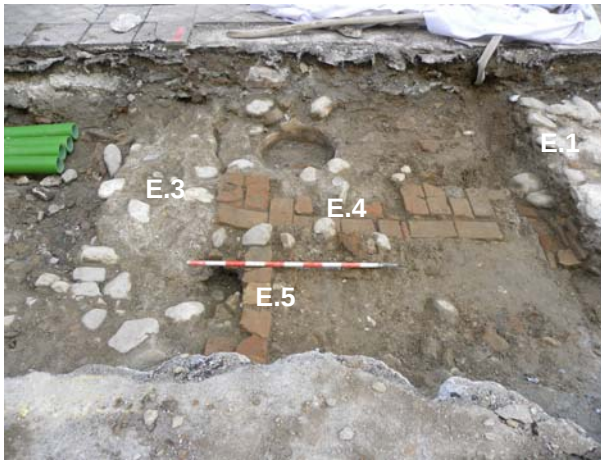
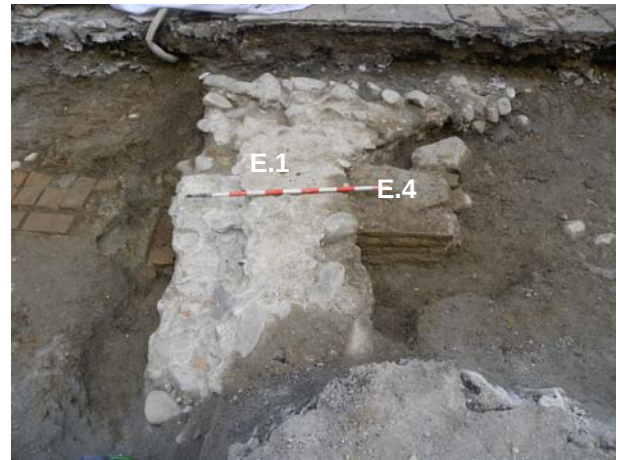
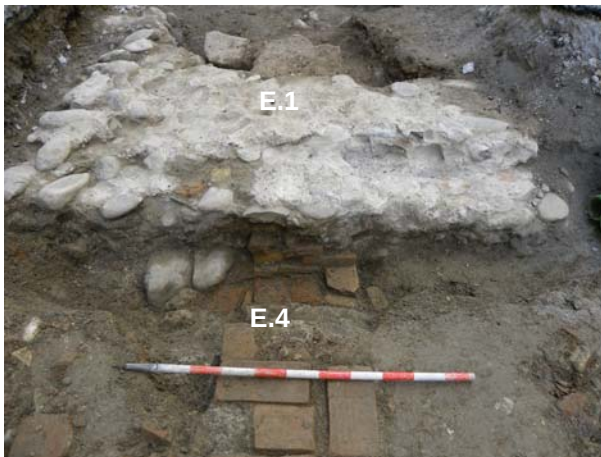
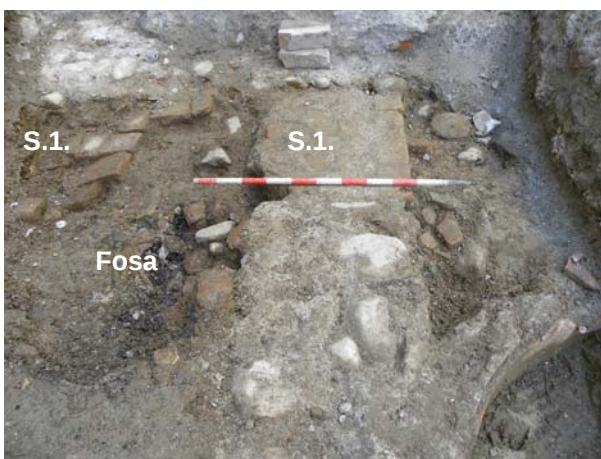
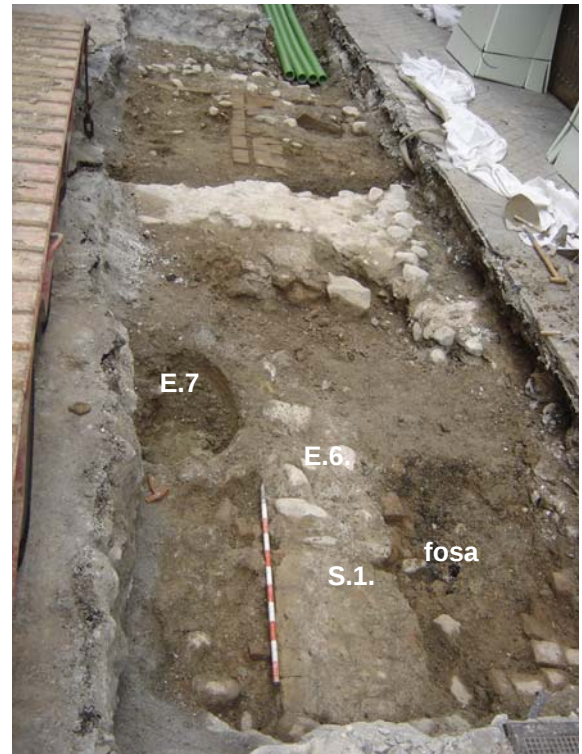
La siguiente fase está representada por las estructuras E.1, E.2 y E.3, y las tinajas E.7 y E.8. Las tres primeras son grandes cimentaciones de hormigón de cal con bolos, situadas en los extremos y en el centro de la zona de excavación, con una orientación aproximadamente paralela entre si y de

dirección noreste-suroeste. Estas cimentaciones arrasan las estructuras de la fase anterior configurando un conjunto constructivo desconocido de finales del siglo XIX o principios del XX, en el contexto de la última fase de uso del barrio de la Manigua antes del trazado de la calle Ángel Ganivet. Para el cableado de Telefónica se procedió a la apertura de una zanja de 1m de ancho y 80cm de profundidad. A 4m de distancia de la calle Almona del Campillo aparecieron los restos de varios muros de ladrillo (E.9, E.10 y E.11), restos de un suelo de ladrillo (S.2), otro de losas de barro (S.3.) y por último un suelo de cemento (S.4).

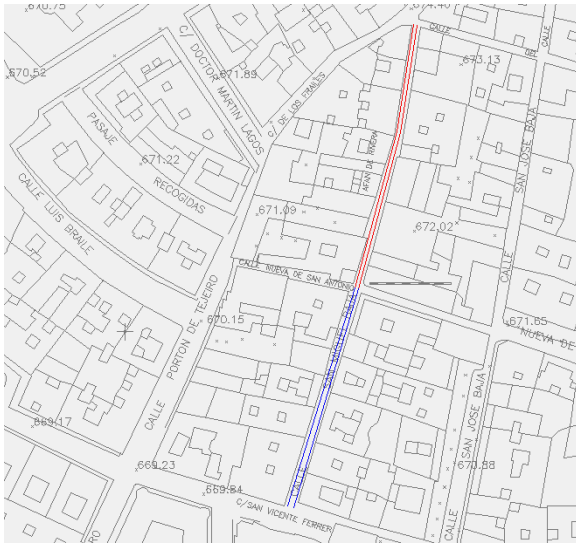
Situación. Escala gráfica de 30m. En rojo la calle Afán de Ribera y en azul la calle San José Baja, incluida en la obra pero no en la actuación arqueológica.

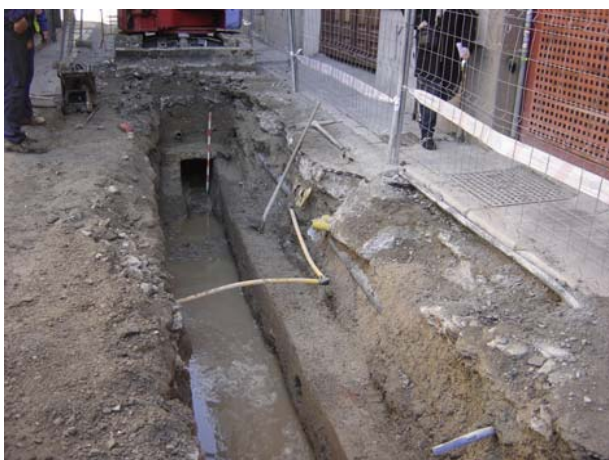
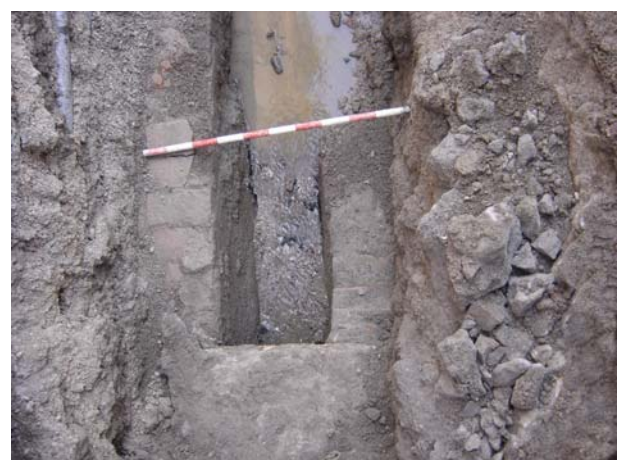
La excavación en esta calle ha permitido documentar la existencia de una conducción de agua, probablemente acequia de abastecimiento y riego, que discurre a lo largo de toda la calle conectando con la de San Miguel Baja en

dirección a la Vega. A la altura de la calle transversal Nueva de San Antón la acequia está desaparecida. Es una estructura constituida por muretes de ladrillo trabados con cemento y rebocados al interior con el mismo material, base de cemento y cubierta de losas de piedra caliza de gran formato cuadrangular. Presenta un ancho exterior de 1,10m y de 50cm en el interior con una altura de 60cm más la cubierta de unos 8cm (losa de piedra y cemento). En la calle San Miguel Baja la cubierta es de fábrica de ladrillo y uno de sus laterales de hormigón. Hasta la actualidad, por esta estructura discurría el saneamiento, bien a través de un tubo de hormigón metido en ella o bien, como es el caso del tramo de Afán de Ribera, por la propia acequia. Las acometidas a viviendas estaban practicadas sobre los muros de la acequia.

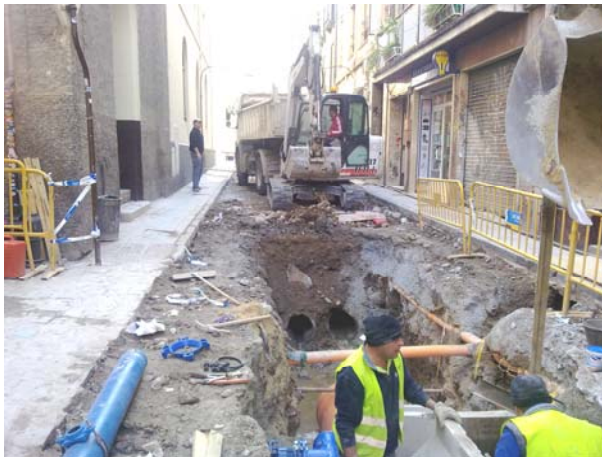
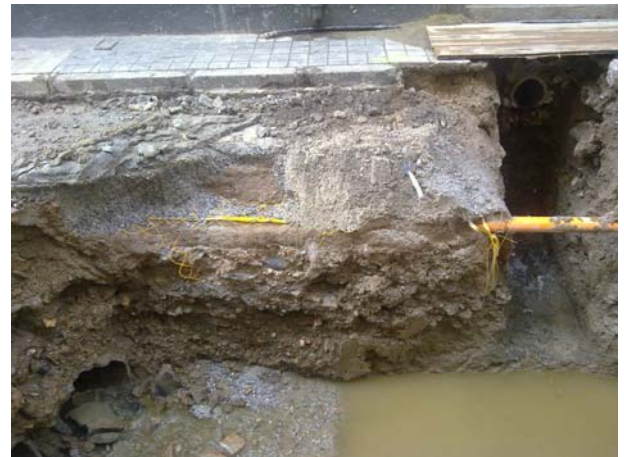
Durante los trabajos de excavación no se produjo ninguna incidencia de tipo arqueológico, documentándose tan solo el material de relleno existente sobre las canalizaciones sustituidas. Los perfiles de la zanja también están constituidos por

esos materiales, consecuencia del relleno para otras infraestructuras que recorren toda la calle

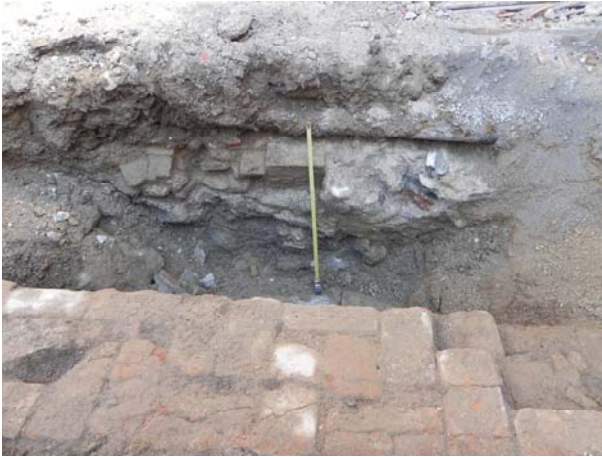
En el perfil norte se encontraba una estructura de orientación este-oeste, de la que se documentaron 1,60m de longitud que sobresalen del perfil de la zanja unos 35cm, formando un alzado irregular de 75-80cm de altura, afectado por el paso de una tubería de agua. Está constituida por masa de hormigón de cal con bolos sobre la que asientan dos hiladas de ladrillo desplomados y un pequeño pilar de ese material encastrado en el hormigón.

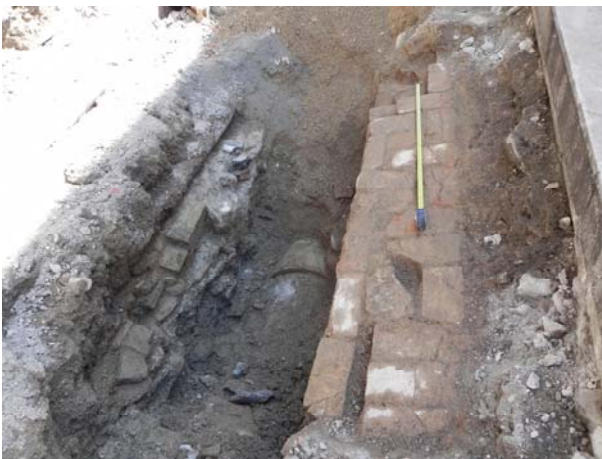
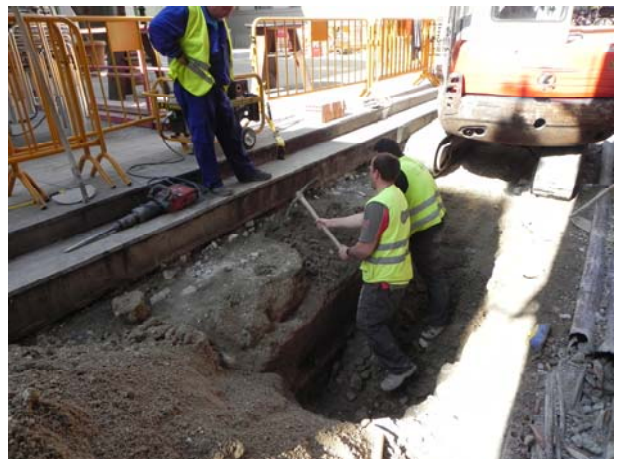
En el otro lateral (sur) de la zanja, se encontraba un muro de ladrillo con aparejo de hiladas alternando las sogas y tizones y un recrecido en la base de medio pie de anchura, apoyado sobre tierra de relleno. Presenta la misma orientación este-oeste habiéndose documentado una longitud de 2,5m. Esta

estructura no se vio afectada por la tubería de hormigón por lo que conserva la cara norte en buen estado y un alzado de 50cm bien configurado. Su anchura es de 55cm

Las dos estructuras documentadas se han interpretado como pertenecientes a un momento indeterminado de la época contemporánea-reciente. Tanto el muro de ladrillo como la cimentación formarían parte de algunas de las edificaciones que conformaban la manzana entre las calles Sarabia y Cervantes, previas a la actual plaza.

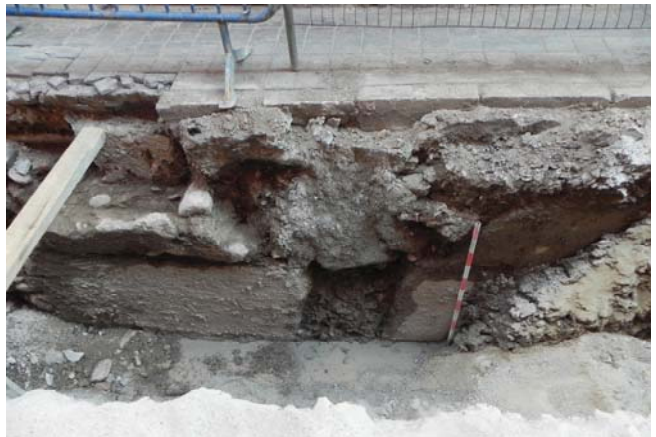
La excavación de la zanja en esta calle tuvo como consecuencia la aparición de la muralla medieval del siglo XII. El tramo documentado de 3,90m de longitud se sitúa en el perfil norte a 13,50m de la esquina con la calle Niños Luchando y a 1m de la línea de fachada.

Este hallazgo es de gran importancia tanto por su ubicación como porque son muy escasos los fragmentos de la muralla de la ciudad baja que están localizados. Se trata de un tramo de la muralla que entre los siglos XI y XII se construyó para cercar la medina, convirtiéndose esta zona en un espacio de singular importancia hasta su pleno desarrollo en época nazarí. Estos restos hay que ponerlos en relación con los aparecidos en el convento de la Encarnación, situado en la calle Niños Luchando, donde se documentó un tramo de 25m de longitud y 4m de anchura, con una torre rectangular adosada en el centro. El conjunto defensivo se completa con un antemuro o barbacana separado de la línea de muralla 4m mediante un foso artificial. Siguiendo las alineaciones de los restos encontrados en el convento, el tramo documentado en esta intervención correspondería a la cara interna de la muralla propiamente dicha, no a la barbacana. En la figura siguiente se presenta un

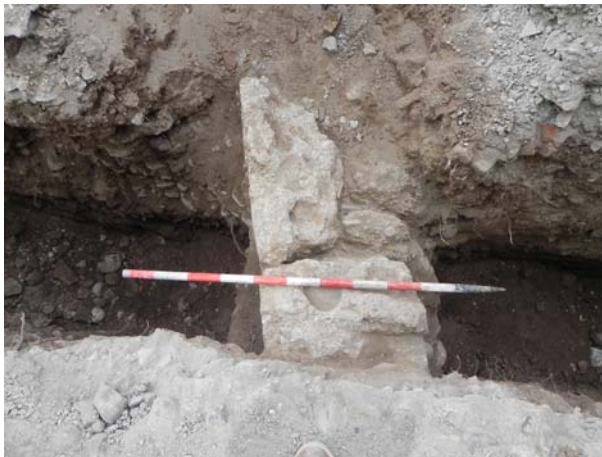
Por debajo de ella apareció la estructura E.2. correspondiente a un muro de cantos rodados trabados con tierra. Su anchura es de 58cm y conserva tres hiladas de piedra. La longitud documentada es de 1,47m, prolongándose por los dos perfiles de la zanja en sentido este-oeste. Se apoya directamente sobre el material de relleno sin cimentación.

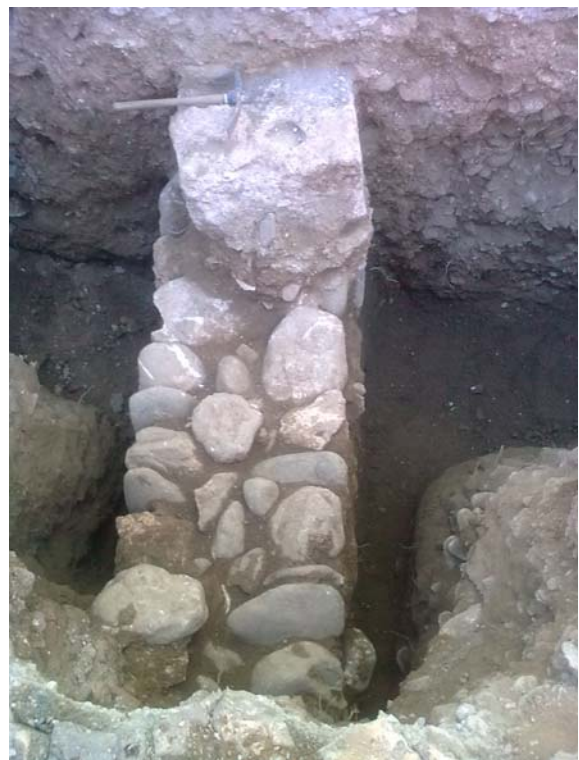
Se trata de dos elementos superpuestos aunque con distinta orientación: La E.1. en sentido este-suroeste y la E.2. en sentido este-noroeste, lo que las separa radicalmente en su prolongación hacia el oeste. Así mismo son diferentes en lo que respecta a sus materiales constructivos.

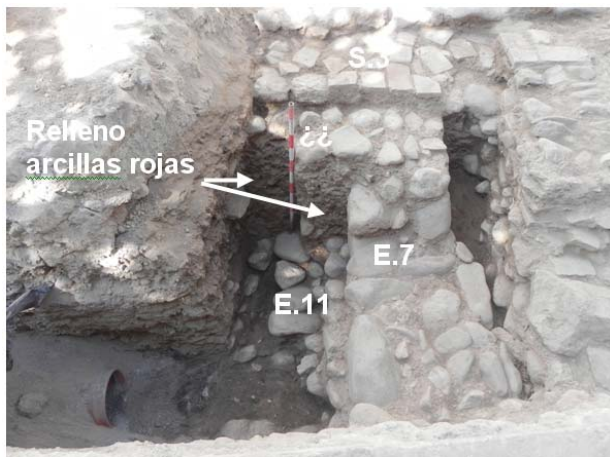
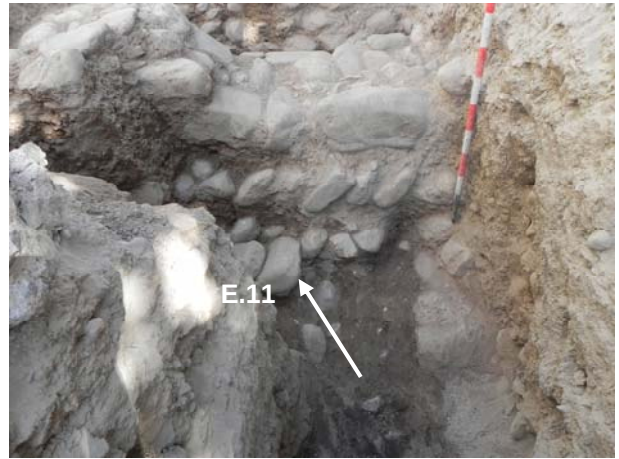
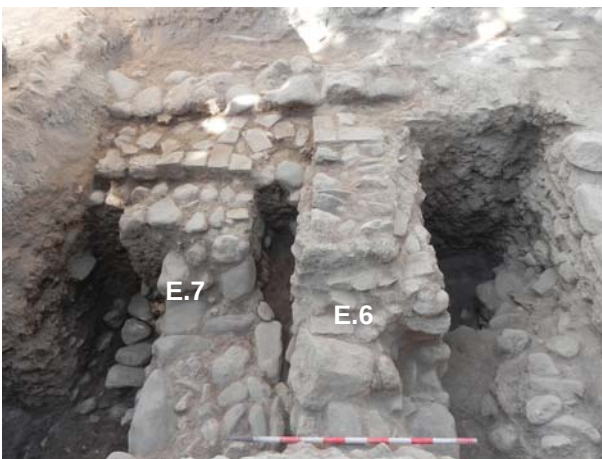
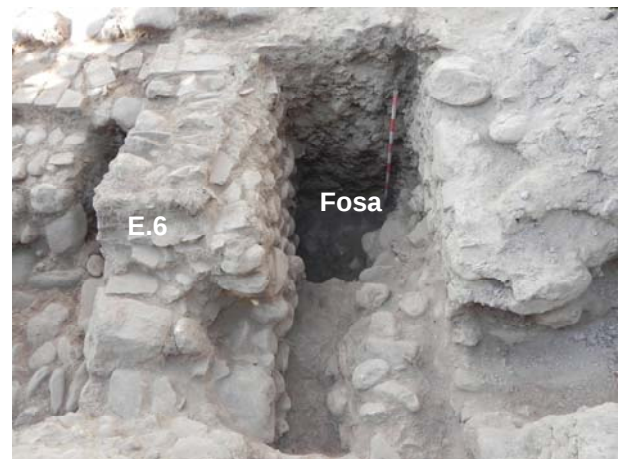
En el extremo norte de la zanja se hizo una ampliación mediante un sondeo de 9m<sup>2</sup>, a partir del cual se pudieron documentar una serie de estructuras de época romana, junto con algunos restos del periodo moderno. La articulación e interpretación de las fases es, de modo resumido, la siguiente:

5. Fase indeterminada. Se adscribe a un momento indeterminado la E.10, excavada sólo en superficie.

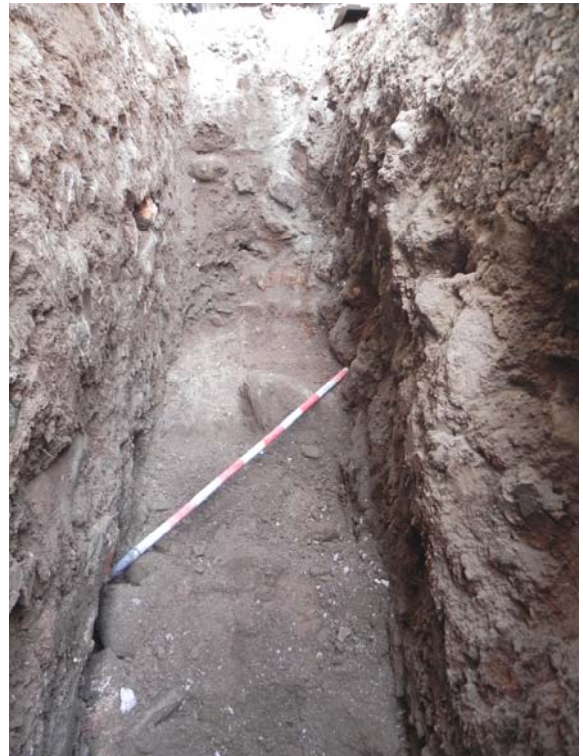
La E.14 es un muro de orientación este-oeste, paralelo a la fachada de la iglesia y separado de esta apenas 20cm, aparecido a una profundidad de -0,40m respecto de la referencia 0,00 situada junto a la tapia de la mezquita. Está realizado con cantos rodados grandes trabados con tierra oscura, y conserva 1,22m de su cara sur, constituida por dos hiladas de esos cantos apoyados sobre el nivel de arcillas rojas.

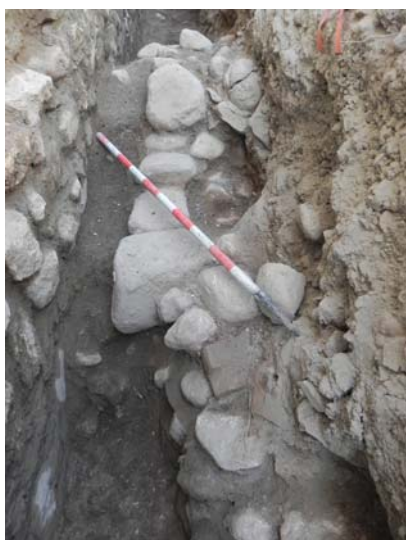
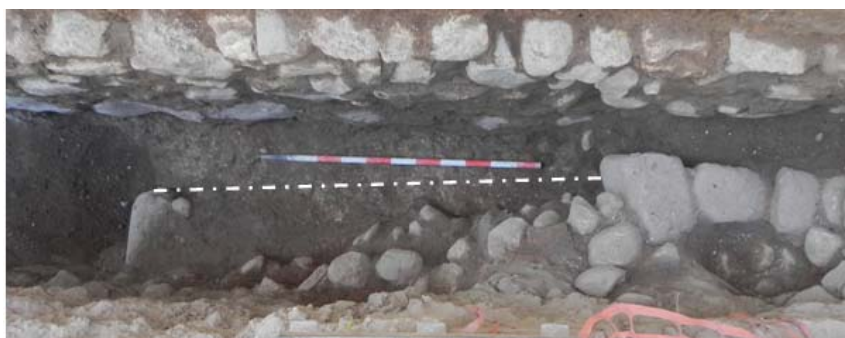
La interpretación funcional y la adscripción cronológica de esta estructura han quedado sin resolver dada las escasas posibilidades de documentación, tanto del elemento en si

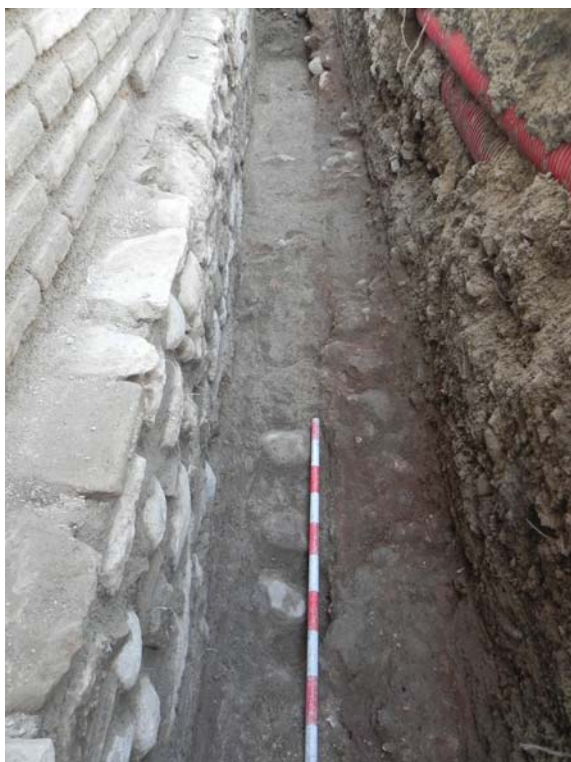
Paralelo al muro de cimentación de la iglesia discurre lo que podría formar parte de una estructura, preexistente y muy afectada por su construcción, constituida por cantos rodados trabados y envueltos con arcilla roja limpia, de posible cronología ibérica, similar constructivamente a las grandes estructuras de cerramiento de dicha época, muralla del recinto ibérico.

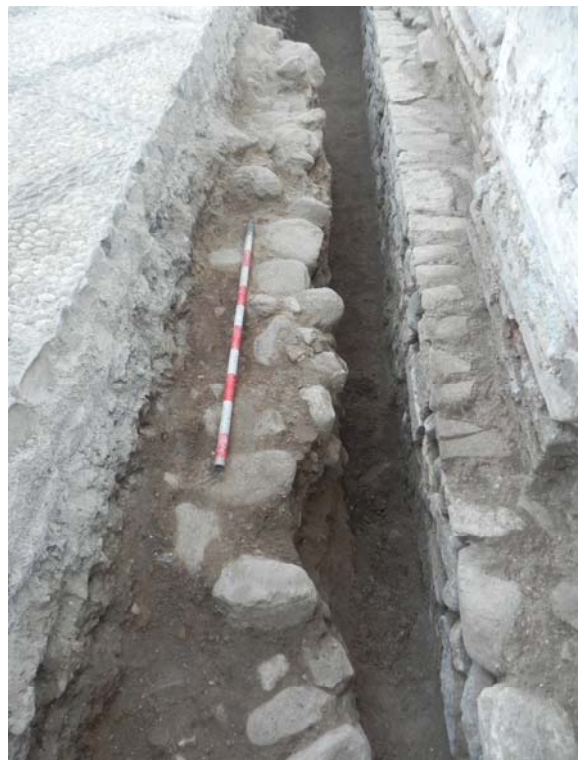
Lateral este. En esta zona apareció bajo el primer nivel de relleno un suelo empedrado de posible origen anterior a la iglesia.

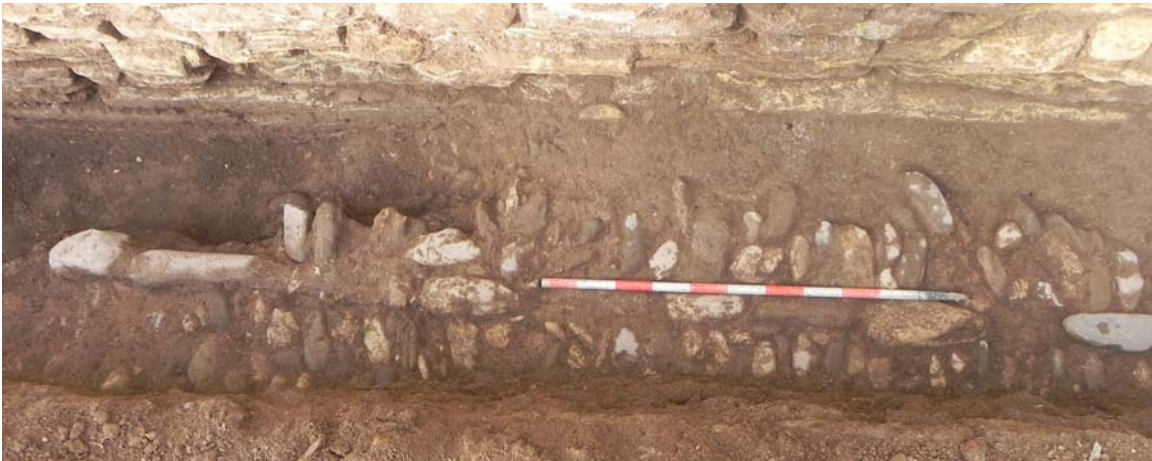
Después de documentar el empedrado se procedió a su retirada y a la de las tierras de relleno existentes en la franja inmediatamente contigua al muro de la iglesia, unos 20cm ocupados por dicho material. En el resto del ancho de la zanja se encontraba el estrato de arcillas rojas, a una cota homogénea de en torno a -1,10m respecto de la rasante en la parte central. Este estrato aparece como un nivel de tierra arcillosa de tono rojo intenso, con matriz fina y suelta y, en este caso, con una cantidad significativa de restos cerámicos, en su mayoría asociados al periodo ibérico. Estaba alterado por las fosas 3 y 4 y por la estructura, la E.17, situada a 6m del extremo sur de la zanja

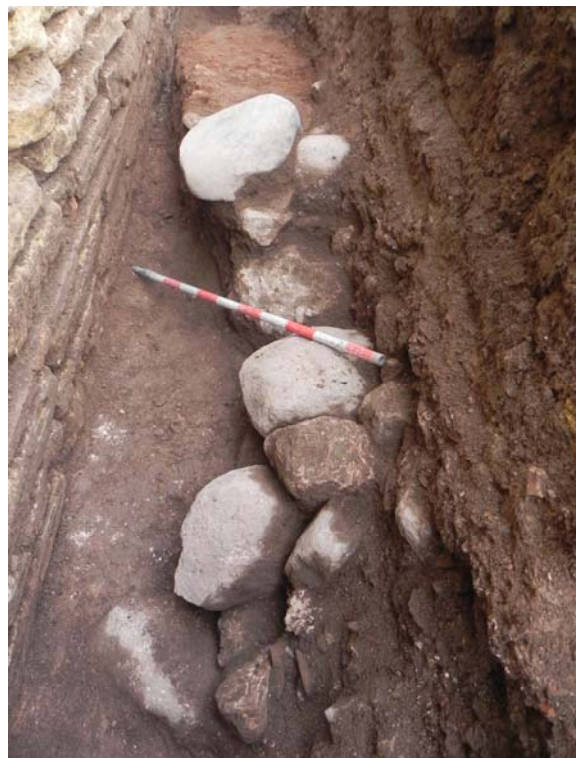
Separada de la E.17 1,60m en dirección norte se encontraba la fosa 3, de contorno ovoide realizado mediante perforación del estrato de arcillas rojas, y un diámetro de 1,80m, se encontraba relleno de tierra con materiales cerámicos ibéricos y romanos ( en cantidad no muy significativa) , hallándose el

único fragmento de *terra sigillata* , así como otro de ibérica pintada. El resto eran material de construcción (ímbrices de téglulas) , algún fragmento de olla romana y amorfos de cerámica común. Esta fosa estaba bien sellada, teniendo por encima la tierra sobre la que asienta el suelo empedrado. Su base continúa siendo el estrato de arcillas rojas. El relleno se podría asociar a la misma fase de construcción de la E.17

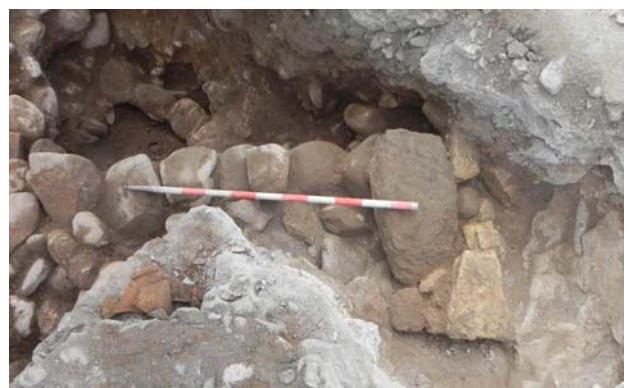
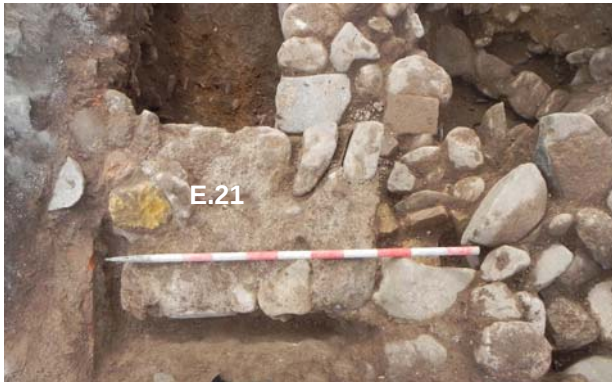
La E.19 es un muro de extensión lineal este-oeste, de 2,30m. de longitud conservada y ancho 75cm., formada la cara sur por grandes cantos rodados y alguna piedra arenisca también de gran tamaño, y el resto de su anchura por cantos rodados más pequeños. Se conserva una hilada apoyada directamente sobre los materiales del suelo empedrado. En su extremo oeste estaba roto por la arqueta de Sevillana y hacia el este se encontraba con la E.21, con la que está alineada sin traba.

Esta es un pilar de la misma anchura que la E.19 y 78cm de longitud formado por piedras de tamaño mediano con algún ladrillo, formando aparejo de hiladas más o menos horizontales con un sólido mortero de cal. Conserva 50cm de alzado sobre el estrato de arcillas rojas.

Estas dos estructuras se asocian en el último momento de su amortización cuando posiblemente se añade la E.21 rompiendo parte de la otra. Forman parte de un complejo estructural desconocido de época moderna, construido en el ámbito de un anterior espacio exterior o calle, cuyas dimensiones reducen estas estructuras.

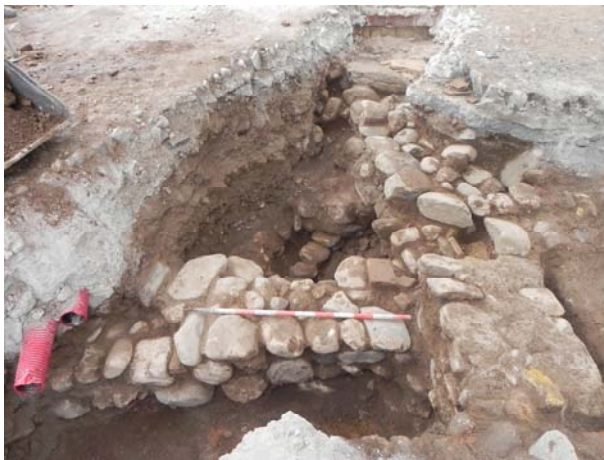
La E.20 es un muro de extensión lineal norte-sur, con un ancho irregular de entre 50 y 60cm, una longitud conservada de 1,37cm y un alzado de 40cm constituido por tres hiladas de piedras de distinta naturaleza y tamaños regulares junto con algún fragmento de ladrillo de gran formato, trabado con tierra arcillosa rojiza suelta. Presenta su cara más regularizada hacia el este. Está a mayor profundidad que la E.19 y E.21, pasando su prolongación bajo la segunda, siendo aprovechada para su apoyo. Así mismo es también aprovechado su alzado como pared oeste de la fosa 5.

Esta estructura se apoya sin cimentación en el estrato de arcillas anaranjadas que constituye la base del terreno (suelo natural), presentando características similares a la de las demás estructuras asociadas al periodo iberorromano. Se adscribe por tanto al mismo, corroborándose además por los materiales recuperados de su interior que son de época ibérica.

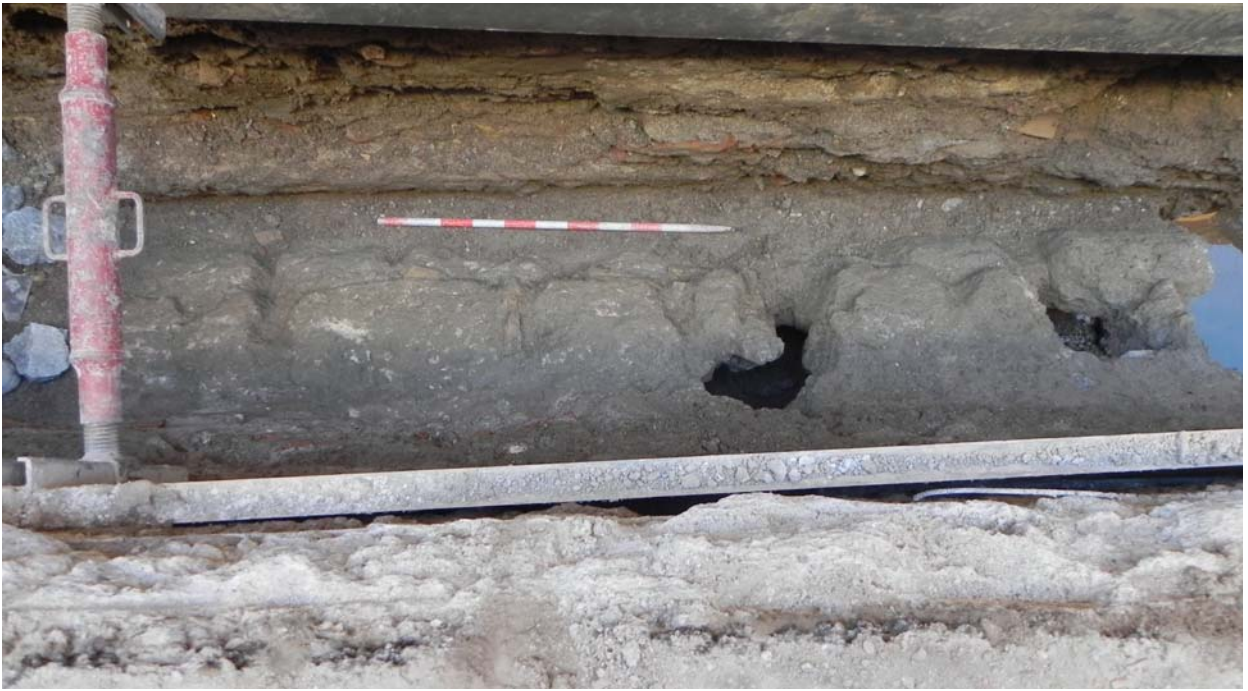
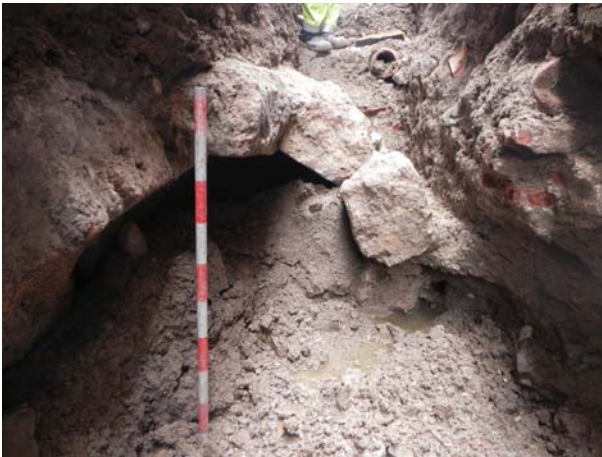
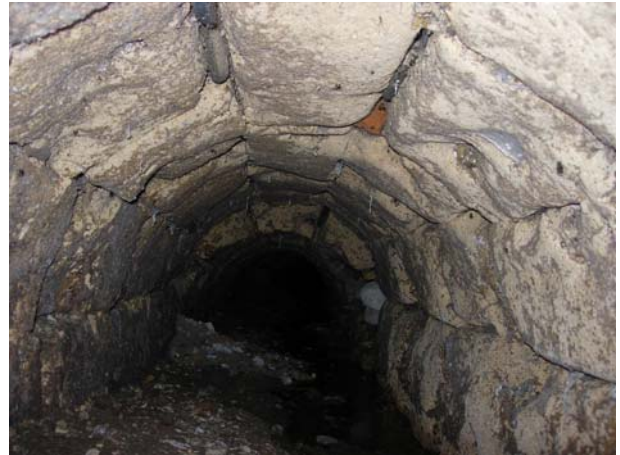
La excavación de esta zanja ha permitido documentar una antigua canalización de agua que se extiende longitudinalmente por toda la calle uniendo la tubería de saneamiento de la calle Elvira con la de la Gran Vía. Esta

estructura era la utilizada hasta ahora para la evacuación del saneamiento. Es una canalización compuesta de dos tramos, uno de 11m de longitud documentada, situado en la mitad oeste y otro de 3,25m de longitud documentada, con posible prolongación hasta la calle Elvira. El primero tiene un ancho interior de 40cm y exterior de 60cm y está formado por dos muretes de medio pie de ladrillo macizo en hiladas con tongadas de mortero de cemento, base de cemento y cubierta de losas de piedra de gran formato colocados descansando sobre los muretes. Presenta una alineación de tendencia suroeste-noreste en los primeros 10m documentados, que quiebra bruscamente hacia el norte prolongándose bajo el perfil de la zanja. A partir de ahí se encuentra otra estructura formada por bóveda de bloques de piedra arenisca de 25cm de espesor medio, con 45cm y 83cm de ancho interior y exterior respectivamente y una altura libre de 75cm. De ella se documentaron 3,25m de longitud, modificándose el trazado de la zanja para no afectar al resto.

Esta estructura se vincula a la red hidráulica medieval en el contexto del crecimiento de la ciudad a partir del siglo XI cuando fue necesario aprovechar el cauce de los dos ríos para abastecer a la población mediante distintas acequias. Del Darro nace la conocida como “Acequia de la ciudad”, que a la altura del Molino de la Higuera se divide en las de Santa Ana y la de San Juan.
