**RESULTADOS DE LA IAP DE CONTROL ARQUEOLÓGICO DE MOVIMIENTOS DE TIERRA  
RELATIVA AL PROYECTO DE ADECUACIÓN PARCIAL DE EDIFICIO PARA AULARIO EN LA  
FACULTAD DE CIENCIAS DE LA EDUCACIÓN DE LA UNIVERSIDAD DE GRANADA.**

LUIS HERNÁNDEZ HERNÁNDEZ  
VÍCTOR CANTALAPIEDRA JIMÉNEZ  
ALICIA ÍSMODES EZCURRA  
FRANCISCO JAVIER FERNÁNDEZ DE LA PEÑA

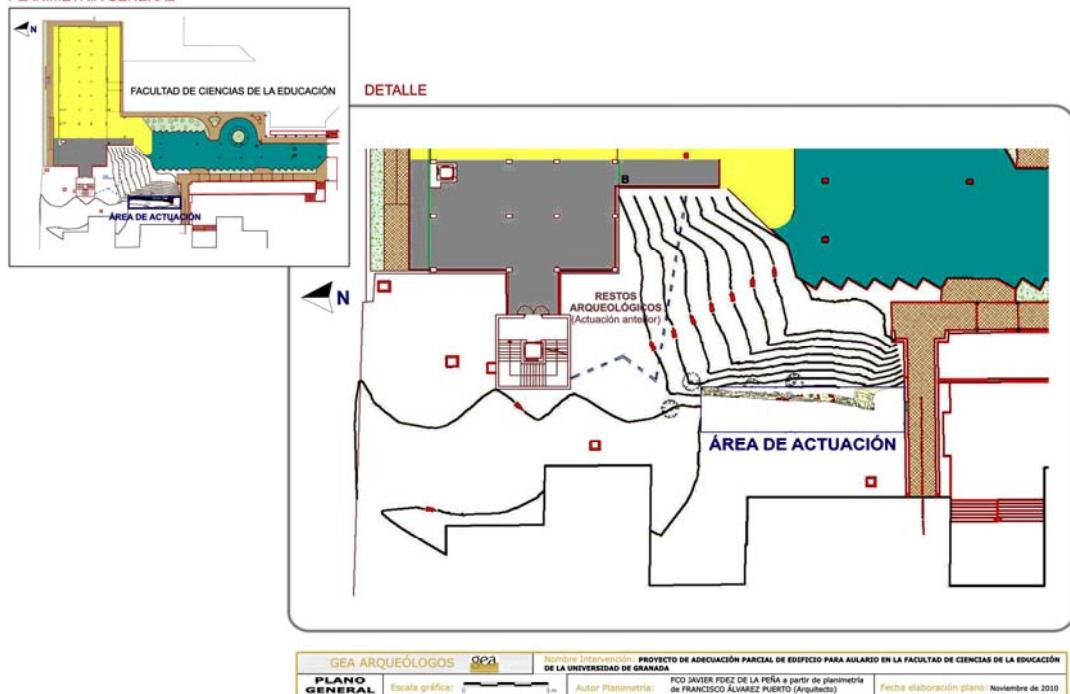
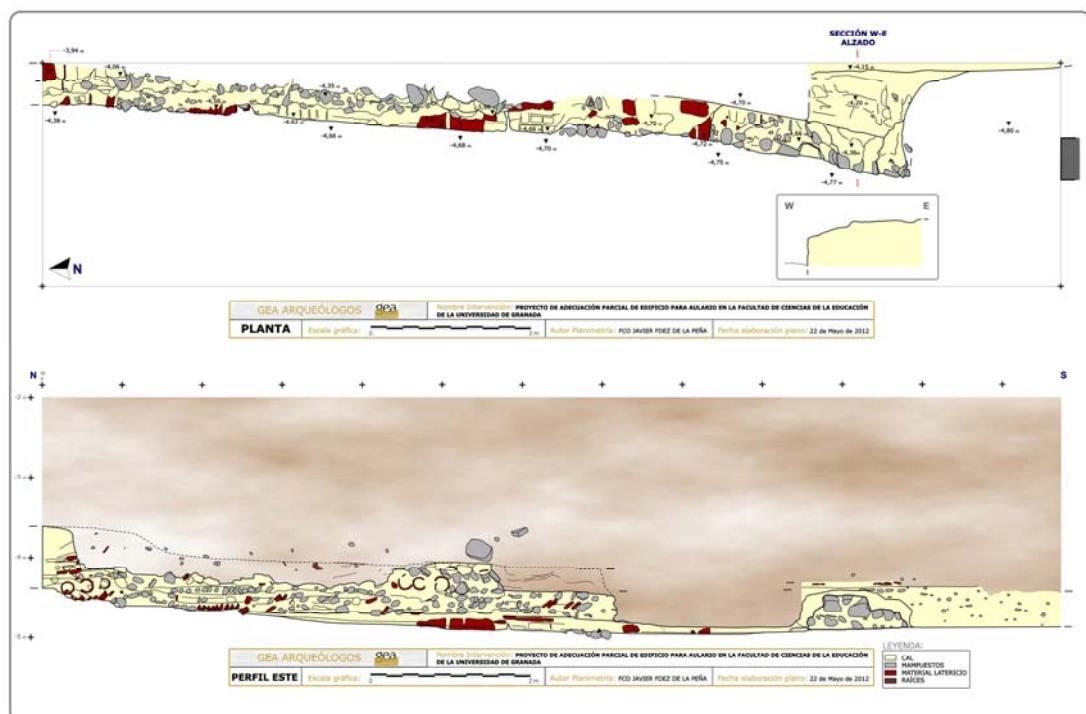
## PLANIMETRÍA GENERAL

Durante la excavación de la zanja para escollera señalada anteriormente en el sector oeste del ámbito de actuación se localizó la presencia de una estructura hidráulica de planta rectangular que quedó, a consecuencia de los movimientos de tierra, parcialmente descubierta en el perfil.

Su disposición se definía en sentido norte-sur, pudiendo documentarse un tramo de unos 10 metros de longitud. La estructura hidráulica mencionada está construida por cantos rodados unidos mediante morteros, apoyándose sobre una base de ladrillos macizos en disposición horizontal. Está construida con un ligero desnivel que permite la circulación del agua por gravedad. Presenta tres estructuras que sobresalen en altura respecto al alzado del conjunto que han sido interpretadas como bóvedas de distribución o cauchiles a modo de casillas para distribuir el agua y repartirla. Dos de estas bóvedas de distribución fueron parcialmente seccionadas por la máquina durante los movimientos de tierra, lo que ha permitido distinguir en el perfil la existencia de tres atanores en cada una de ellas, conductos de agua formados por piezas de barro de sección cilíndrica para conducir el agua desde la acequia a huertas o viviendas.
