## **ACTIVIDAD ARQUEOLÓGICA PREVENTIVA (CONTROL MOVIMIENTO DE TIERRAS) PARCELA RU 22- 2S, SUNP-1, Z.A.M.B. JAÉN.**

**Resumen:** En este artículo se presentan los resultados obtenidos en la Actividad Arqueológica Preventiva realizada en la parcela RU 22-2S del SUNP-1, Z.A.M.B, en la ciudad de Jaén, y que tuvo lugar en el mes de octubre del año 2012. La intervención arqueológica realizada se caracteriza por la ausencia total de bienes muebles e inmuebles.

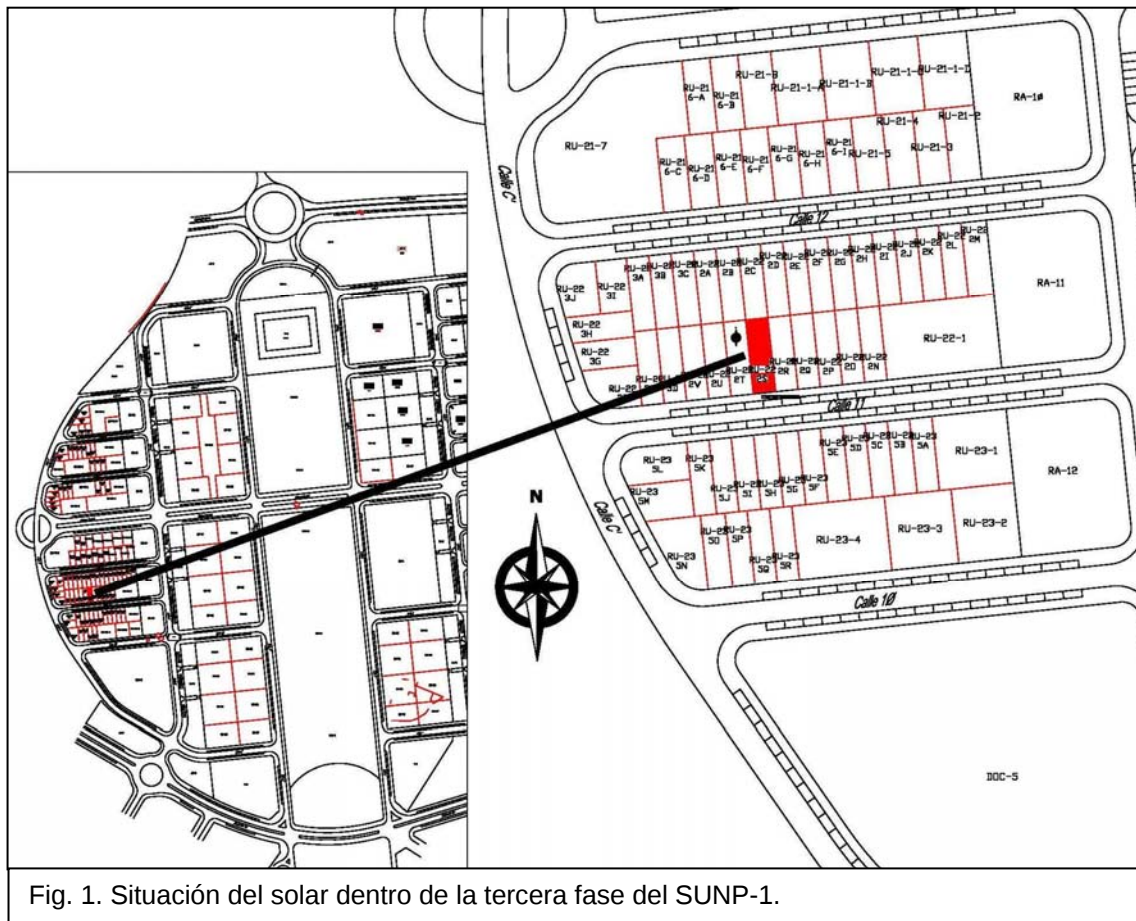
Fig. 1. Situación del solar dentro de la tercera fase del SUNP-1.

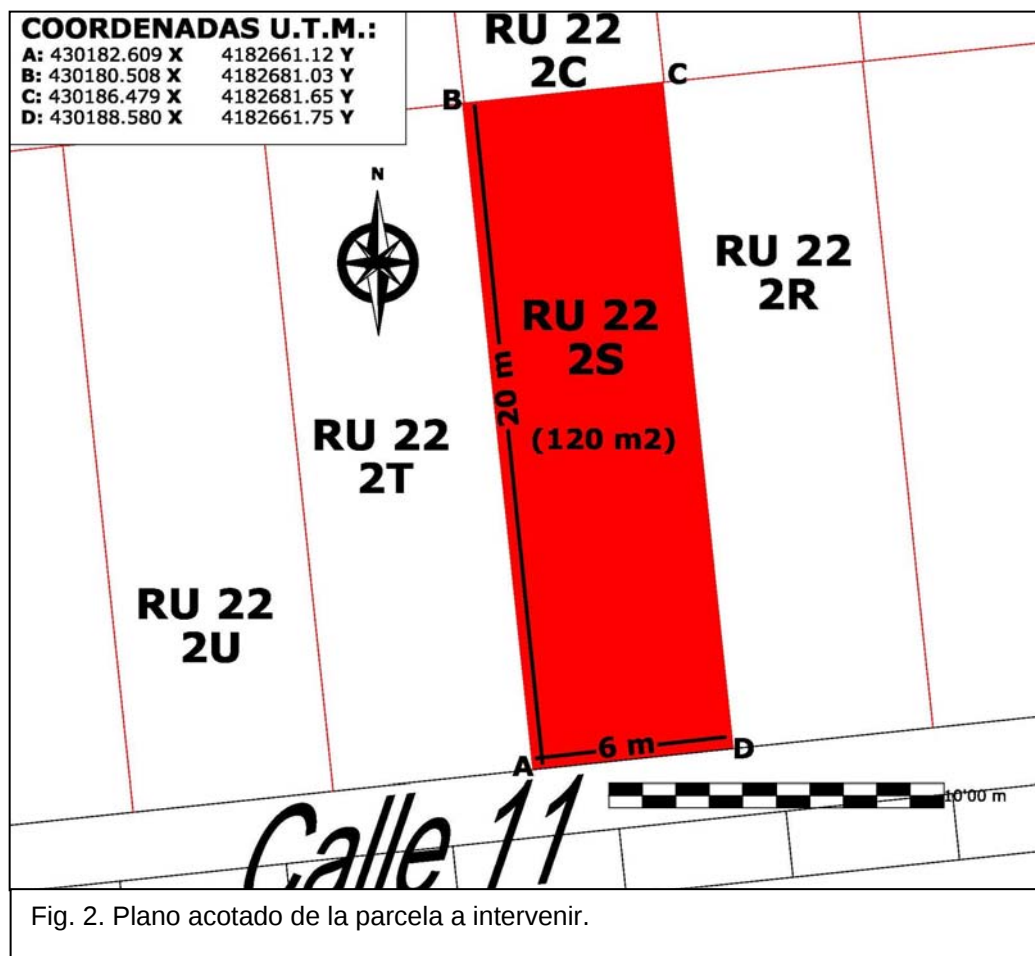
La parcela a estudiar, denominada 2S (manzana RU 22), está situada en la tercera fase del SUNP-1. De forma rectangular, la parcela posee una superficie total de 120 m<sup>2</sup> y un perímetro de 52 m. Linda al Sur con la Calle 11 o Calle Pintor José María Tamayo, al Este con la parcela 2R (ya edificada), al Oeste con la parcela 2T y al Norte con la parcela 2C (en construcción).

Las coordenadas U.T.M. correspondientes a los vértices del solar son las siguientes:

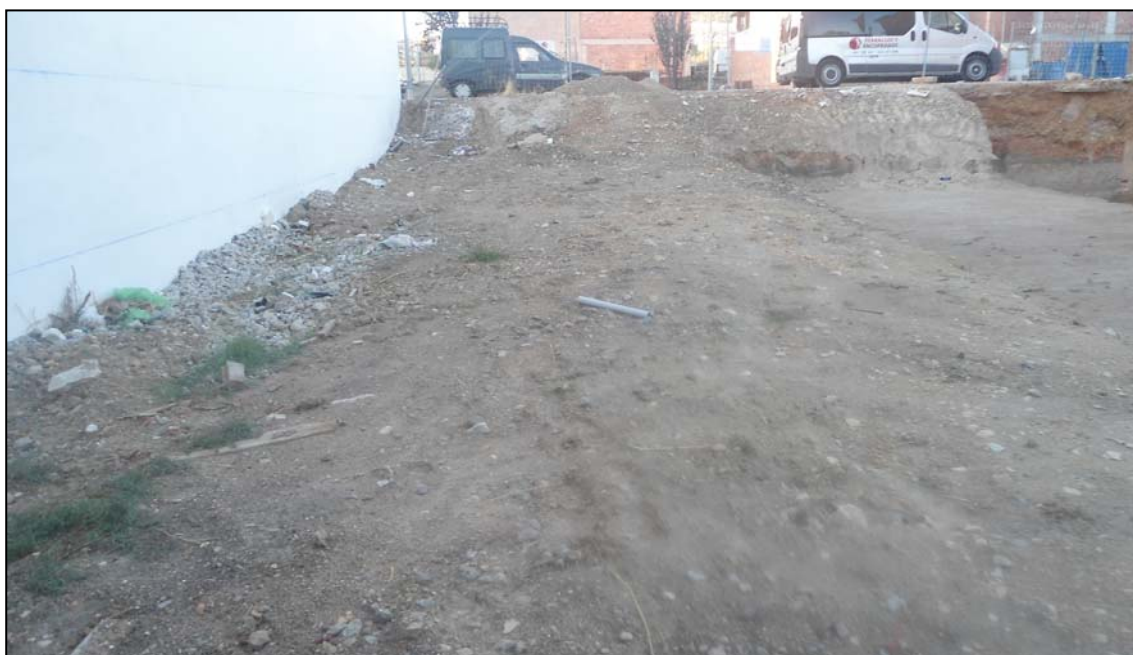
Previamente al inicio de la intervención, la cota de la superficie de la parcela oscila entre -1'00 m y -1'60 m por debajo del nivel del acerado de la Calle 11 o Calle José María Tamayo.

Lám. I. Estado del solar en el momento previo al inicio de la intervención.

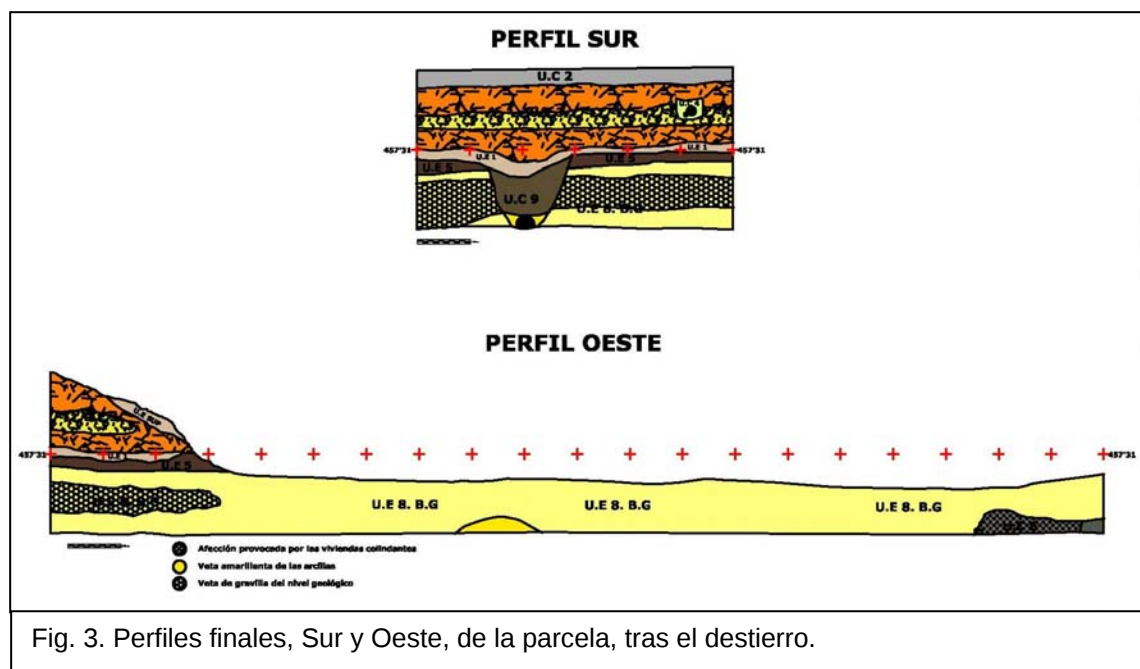
La secuencia estratigráfica ha sido documentada gráficamente a través de los dibujos, a escala 1:60, de los perfiles finales.

Fig. 3. Perfiles finales, Sur y Oeste, de la parcela, tras el destierro.

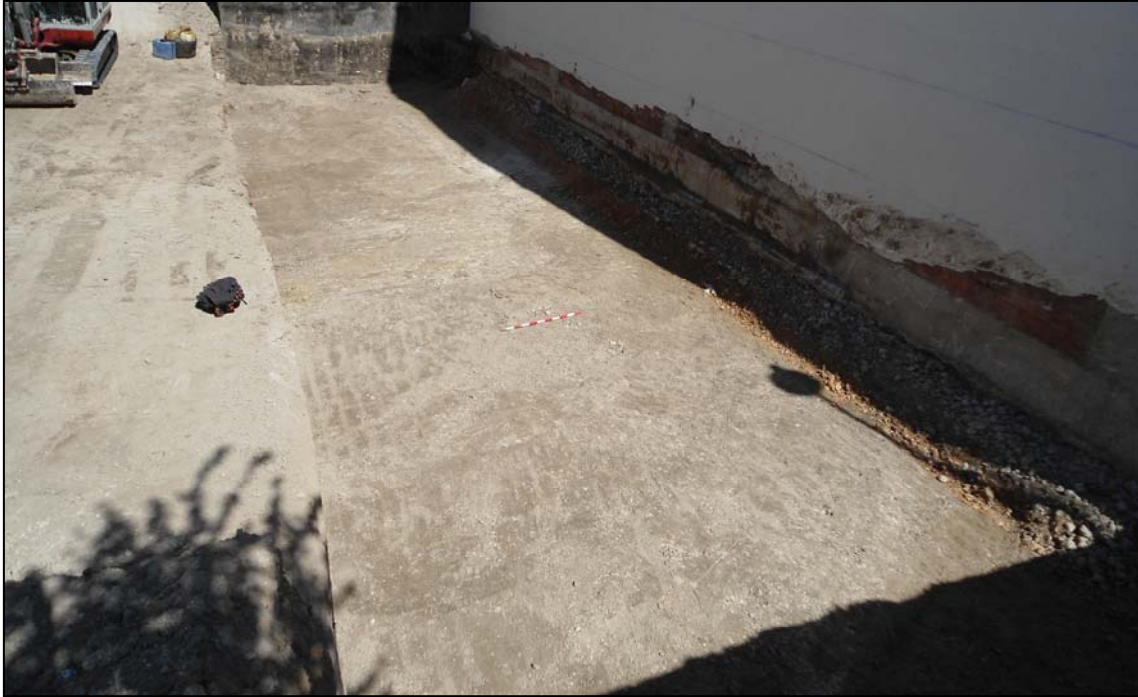
Tras retirar por completo el nivel que cubre la base geológica y habiendo alcanzado los niveles estériles, comprobamos la ausencia de cualquier estructura, documentando fotográficamente y descartando totalmente la presencia de niveles arqueológicos susceptibles de excavación.

No documentamos en la parcela niveles arqueológicos de ningún tipo.

Lám. II. Vista general de la parcela, una vez finalizados los trabajos de destierro.

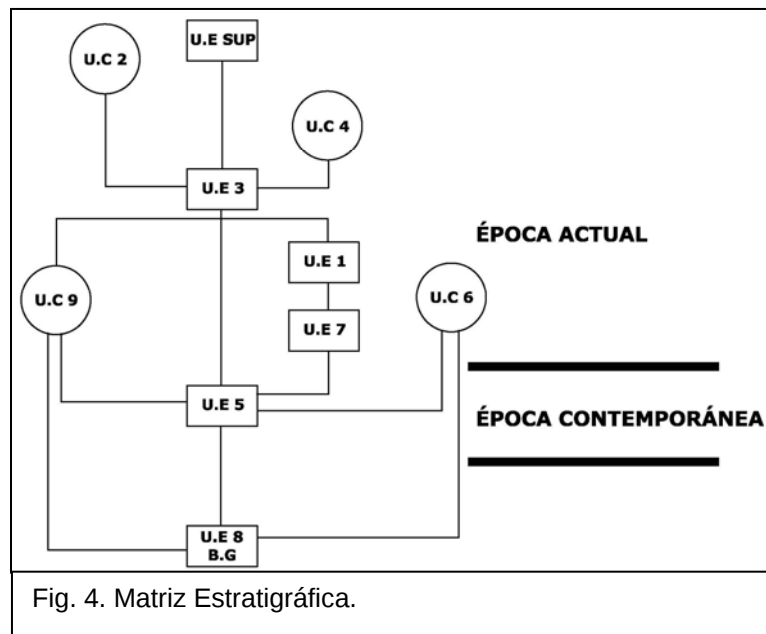
Un primer momento se corresponde con un **momento de cultivo** de esta zona como espacio agrícola, marcado por un nivel de tierra de labor (U.E 5), asociado al espacio de olivar que esta zona constituía, muy cercano al Arroyo del Molinillo; antes del momento de expansión urbanística. Este nivel, aunque es de escasa potencia, está

presente en toda la intervención. Perteneciente también a esta fase, documentamos un nivel cenizas (UE 7), sobre la anterior, e igualmente relacionada con las labores agrícolas.

**Un segundo momento** de actuación se corresponde con el **momento de parcelación y urbanización**, con el desarrollo urbanístico de esta tercera fase del SUNP-1, con la creación de los viales, concretamente con la ejecución de la Calle 11 o Calle José María Tamayo, que linda al Sur con el solar. Esta etapa está representada en la intervención por los distintos niveles de zahorra, zanjas de suministros urbanos y diferentes vertidos; así como también queda reflejada en la parcela la construcción de las viviendas colindantes al Este y al Norte.

Fig. 4. Matriz Estratigráfica.

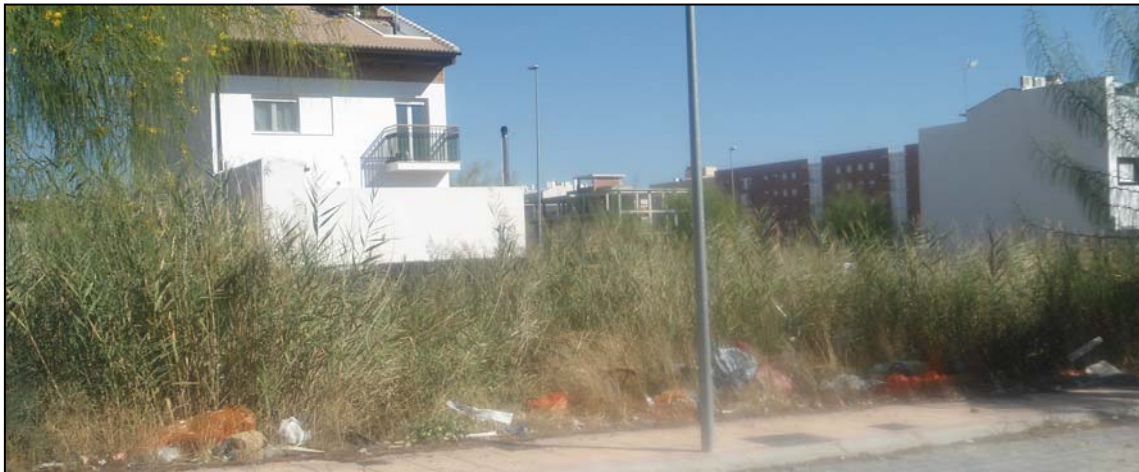
La parcela en estudio se encuentra bastante cercana al antiguo cauce del Arroyo del Molinillo. Aún podemos ver en las parcelas cercanas, al Noroeste y al Norte, la alineación de vegetación de ribera, como el carrizo, formada a lo largo del curso del arroyo, jalonando su cauce.

Lám. III. Vegetación riparia del Arroyo del Molinillo, subsistente en la zona (manzana RU 21) al Norte de la parcela que nos ocupa.

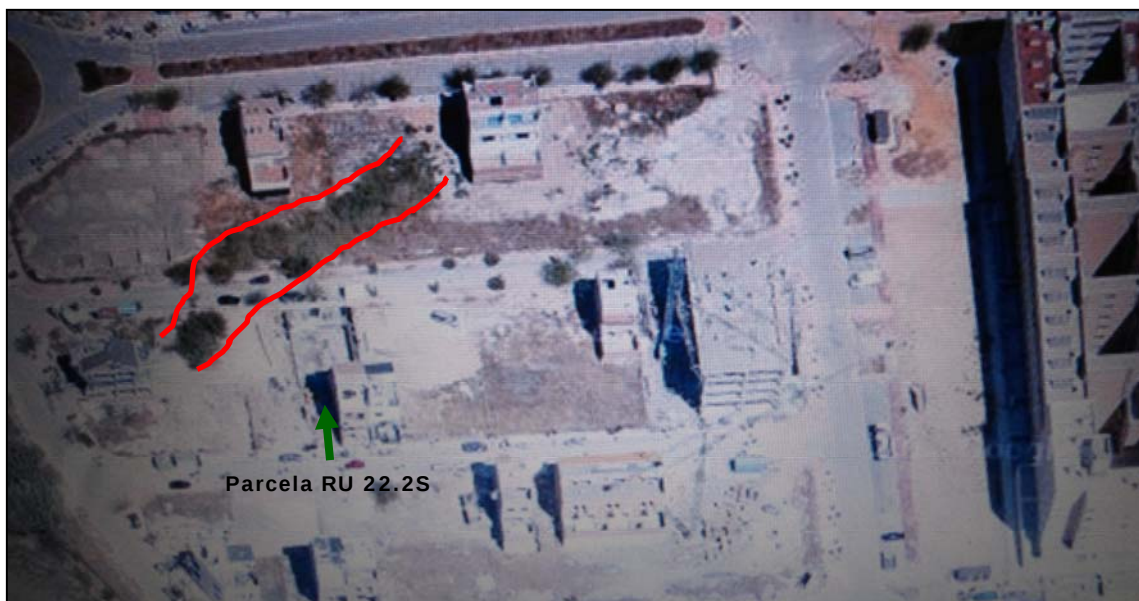
Lám. IV. Vista aérea de la zona. Observamos, entre las viviendas en construcción, la formación lineal de vegetación del arroyo.
