ANUARIO ARQUEOLÓGICO
DE ANDALUCÍA / 1994

ACTUACIÓN ARQUEOLÓGICA DE URGENCIA EN EL CERRO DEL CASTILLO DE ARACENA (HUELVA).

JUAN M. CAMPOS CARRASCO.
FRANCISCO GÓMEZ TOSCANO.
J. AURELIO PÉREZ MACÍAS.

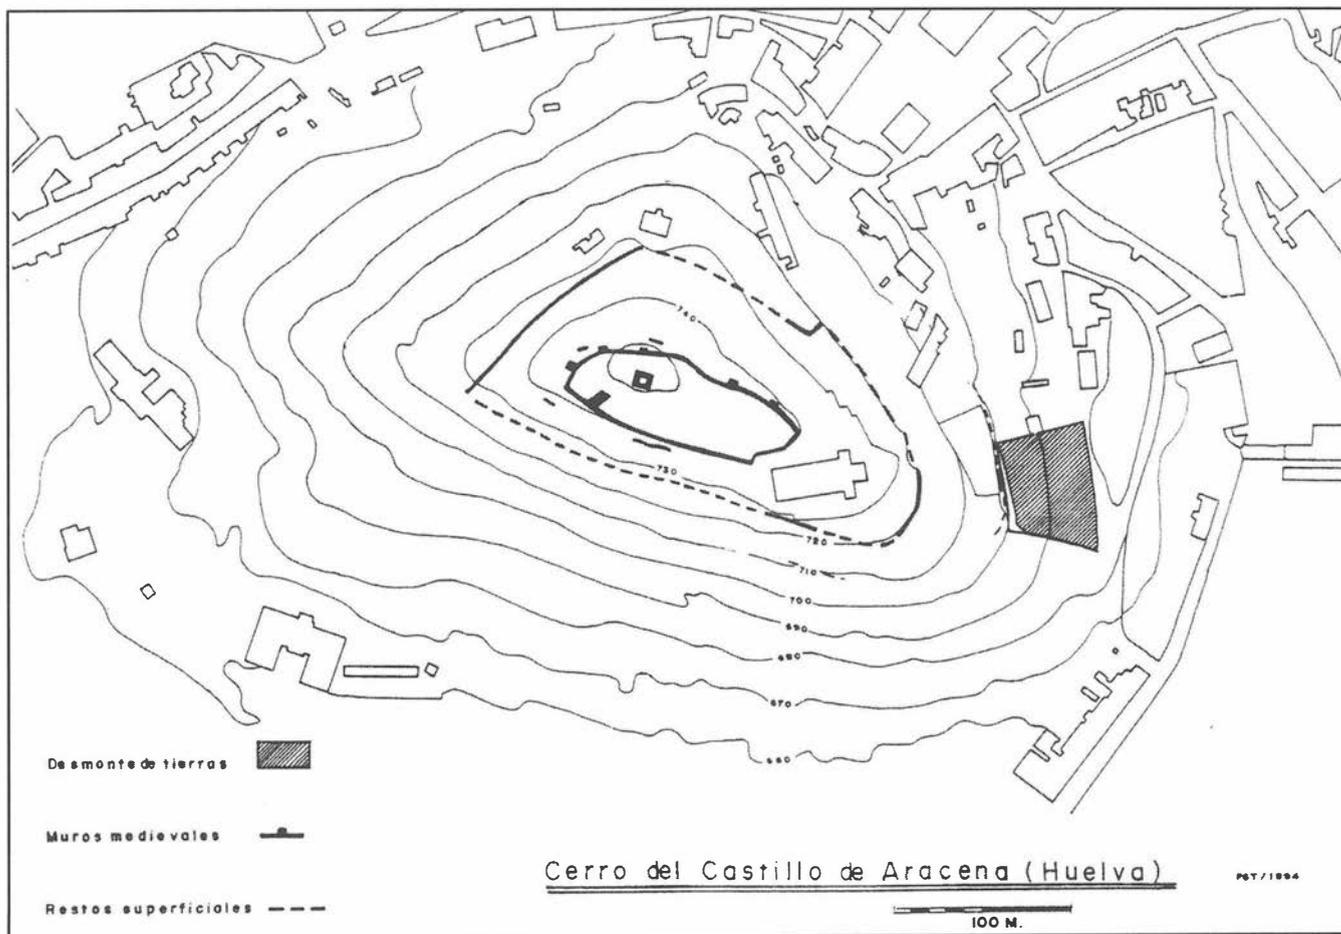
FIG. 2. Plano General de la Actuación.

Los trabajos de desmonte, realizados sobre la vertiente original, habían dado lugar a su drástica transformación, con lo que ésta aparecía dividida en tres terrazas o bancales de una superficie total aproximada de 0,32 hectáreas, conformando una parcela de forma trapezoidal delimitada por un muro de cierre de mampostería y ladrillo, que había sido respetado en sus lados Sur y Oeste, y desmontado en su totalidad en los tramos Este y Norte (Figura 2). Los trabajos también habían afectado a otros restos constructivos en el entorno de la parcela.

Una tercera línea de muros (Arrabal), detectada tras los trabajos de desmonte y aterrazado que han originado este informe, presenta una mayor problemática en lo concerniente a su localización y restitución espacial. Al perder ésta su funcionalidad y por encontrarse situada en escarpes de acusada pendiente, se ha producido un más rápido deterioro y ruina generalizada que en las anteriores, lo cual ha dado lugar a que actualmente sólo se conserve en varios puntos al nivel de los cimientos. Debido a la morfología del cerro, con predominio de roca aflorante y con depresiones colmatadas por paquetes de sedimentos heterogéneos que determinan el enmascaramiento de gran parte de las estructuras, resulta prácticamente inviable seguir su trazado completo sin realizar sondeos de comprobación (Figura 2).

La construcción medieval del Castillo de Aracena se conformó, finalmente, como un espacio delimitado con dos cercas (Figuras 2 y 3). La identificación del primer recinto, que incluye torres y lienzo (Alcazaba), no ha presentado ningún problema al haberse realizado en éstos labores de restauración, restitución y conservación. No obstante, en el ámbito de su investigación puntual, algunos de sus elementos estructurales han de ser revisados con relación al estudio pormenorizado del monumento.
