ANUARIO ARQUEOLÓGICO
DE ANDALUCÍA / 1994

SEGUIMIENTO ARQUEOLÓGICO EN LAS OBRAS DE RESTAURACIÓN DE LA PLAZA DE SANTIAGO DE JAÉN

JUAN CARLOS CASTILLO ARMENTEROS
MARÍA DEL CARMEN PÉREZ MARTÍNEZ

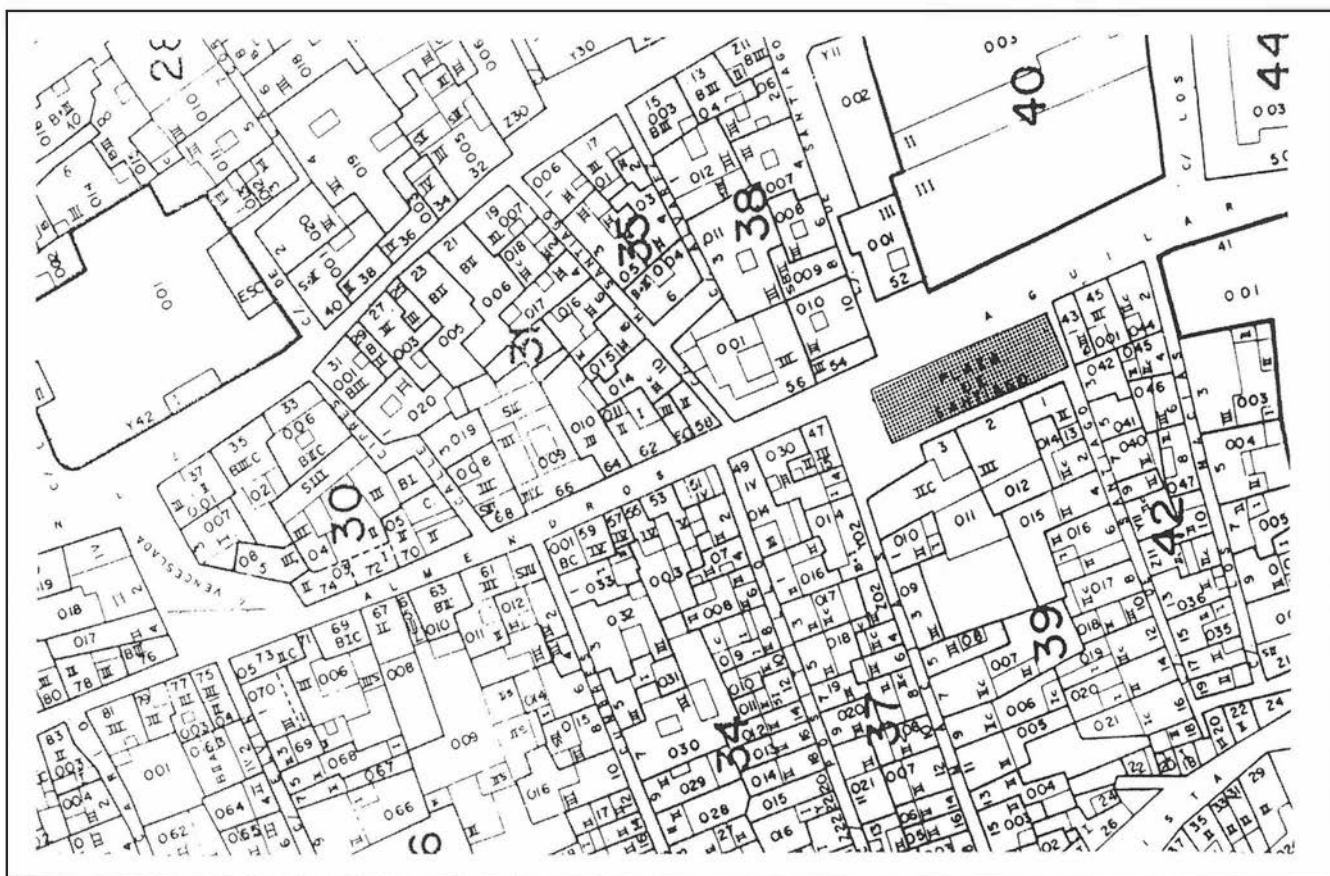
FIG. 1. Localización urbana de la Plaza de Santiago

La plaza de Santiago se ubica en la denominada Barriada de Santiago, muy próxima a la de San Juan y San Lorenzo, localizándose entre las calles Santiago, M. Macías y Almendros Aguilar (Fig. 1)

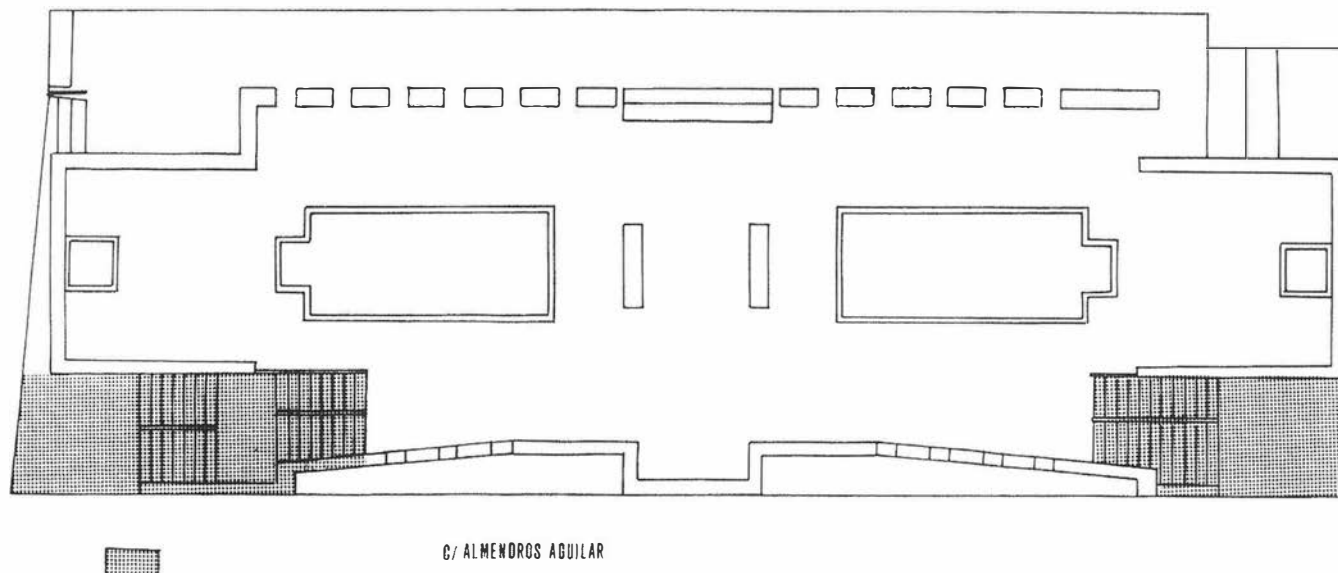
FIG. 2. Localización de los desmontes efectuados con las obras de remodelación de la Plaza

Dicha plaza tiene forma rectangular con unas dimensiones aproximadas de 1.296 m², presentando una longitud de 36 m de largo, 13 m. de ancho (Fig. 2) y 3.5 m. de alto, con un acusado desnivel entre su zona superior y la calle Almendros Aguilar.

Las obras efectuadas, dirigidas por el Arquitecto D. Arsenio Cobo-Reyes, han consistido en la remodelación externa del conjunto, colocándose nueva pavimentación, mobiliario, jardinería e iluminación, así como en la realización de unos desmontes parciales del terreno, para la creación de dos accesos a la plaza por la C/ Almendros Aguilar, ambos practicados en los extremos Noroeste y Noreste (Fig. 2).

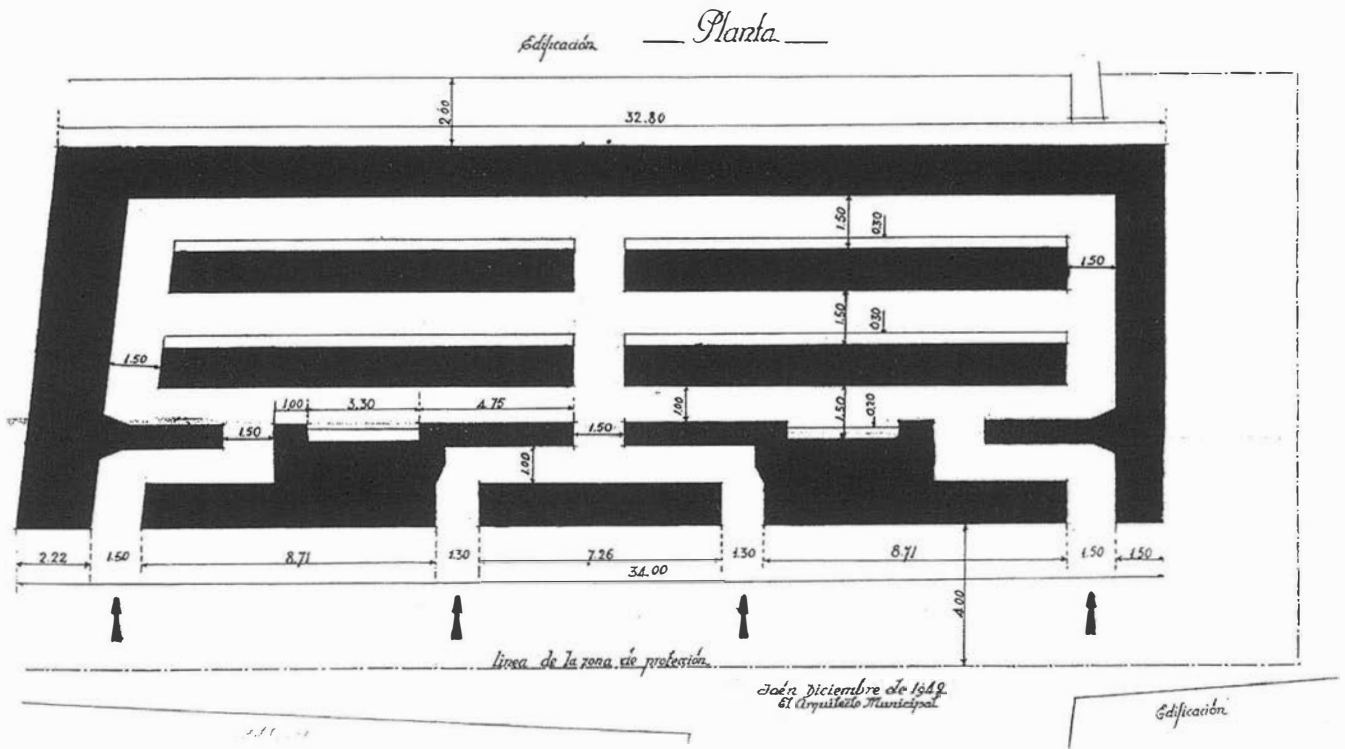
PLANTA DEL REFUGIO ANTIAEREO EXISTENTE EN LA PLAZA DE SANTIAGO
 CONSTRUIDO DURANTE EL PERIODO ROJO
 (ENTRADAS LODADAS EN LA ACTUALIDAD)

FIG. 3. Planta de los refugios de la Plaza de Santiago. Plano original del proyecto arquitectónico (Archivo Histórico Municipal de Jaén. Legajo en el que se contiene documentación sobre obras del Ayuntamiento)

El Proyecto arquitectónico pertenece al arquitecto municipal D. Antonio María Sánchez y estaba patrocinado por la Junta de Defensa Pasiva contra Aeronaves, la cual con fecha 20 octubre hace una relación de los refugios antiaéreos que se edifican en esos momentos en la ciudad de Jaén, entre los que habría que destacar los de la Plaza de Moscú, Pósito, San Andrés, Picadero, Abastos,

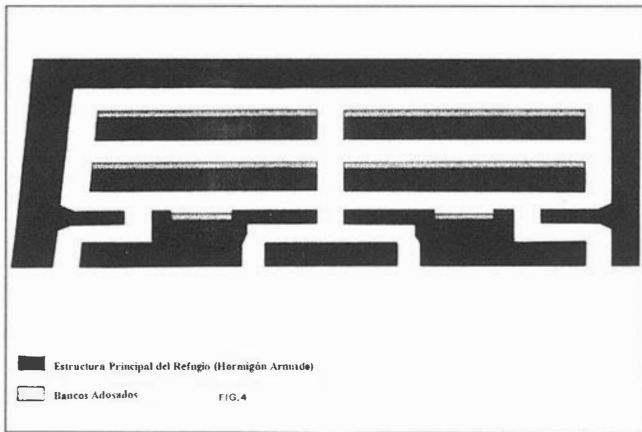
El refugio tenía planta rectangular y ocupaba toda la dimensión de la plaza, estando constituido por cuatro puertas de acceso, ubicadas en la C/ Almendros Aguilar, conectando las situadas en los extremos con dos pasillos laterales, localizados en los costados Este y Oeste del refugio, los cuales poseen una dirección Norte-Sur y con un pasillo longitudinal, con orientación Este-Oeste (Fig. 3), al que convergen las puertas centrales, conectadas, al mismo tiempo, entre sí (Fig. 3). Estos pasillos laterales y el central comunicaban con dos galerías de mayor anchura. Adosadas a las paredes N de estas cámaras y en algunos tramos del pasillo longitudinal, había un banco corrido, que servía de asiento a todas aquellas personas que buscaban cobijo en el mismo (Fig. 4).

El conjunto estaba construido con muros de mampostería y cemento, presentado una cubierta con bóveda de cañón de hormigón y en algunas zonas, sobre todo en las puertas y pasillos anejos, estas bóvedas estaban revestidas con rasillas, en ellas pueden verse los respiraderos, consistentes en un agujero de unos 20 cm de diámetro que servía de salida de aire. Todo ello se cubrió con tapial y escombros hasta alcanzar el nivel de pavimentación actual.

FIG. 4. Planta y estructura del refugio antiaéreo y ubicación de los bancos adosados
