ANUARIO ARQUEOLÓGICO
DE ANDALUCÍA / 1994

INFORME TÉCNICO SOBRE LOS RESTOS ARQUEOLÓGICOS DEL SOLAR SITO EN LA CALLE HORNO PUERTA DE GRANADA DE JAÉN

JUAN CARLOS CASTILLO ARMENTEROS

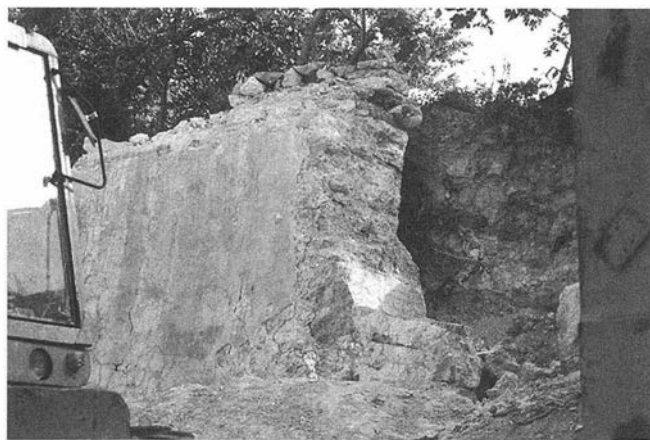
La técnica constructiva empleada en la fabricación del lienzo de muralla destruido, es el *tapiál* o *tābiya*, en ella se emplean diversos materiales entre los que destacan la cal, arena, piedras de tamaño mediano y cantos (Lám. 1 y 2). Su construcción se efectúa a través de la técnica del encofrado, realizándose el mismo en base a cajones de *tapiál*. Entre los fragmentos de la muralla destruidos por la

LAM. I. Murallas de Tapiál destruidas de la C/ Horno Puerta Granada.

excavadora, podían verse, los mechinales en los que se emplazaban las agujas o vigas de madera que servían para el apoyo de las tablas que encofraban cada cajón. Este tipo de construcción se caracteriza por su escasa resistencia, lo que ha determinado diferentes reformas posteriores. Fue construida partiendo de un cimiento de mampostería que, mediante continuos escalonamientos se acomoda a la topografía del terreno, impidiendo el contacto directo del tapial con el suelo. La ejecución prosigue con la colocación de dos tableros de madera que sirven de encofrado al posterior relleno de tierra generalmente arcillosa, humedecida y apisonada. Estos moldes se apoyan sobre travesaños horizontales denominados agujas, que quedan rigidizados mediante listones verticales que aseguran su paralelismo. A fin de impedir su adherencia y para facilitar la recuperación de las agujas, se interponen unas piedras que evitan el contacto directo entre aquellas y el relleno (CHIQUERO Y MORENO, Inédito).

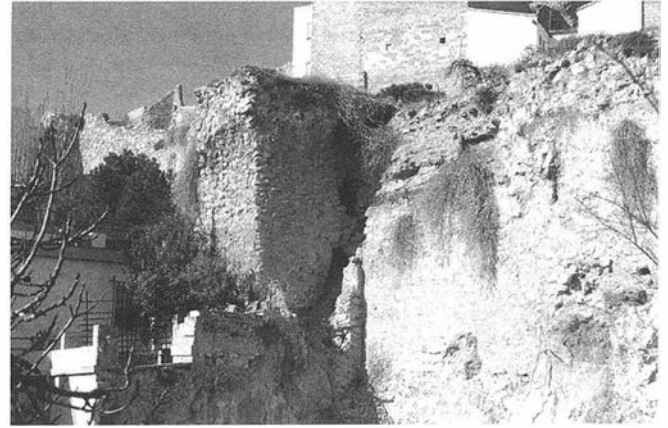
LAM. III. Tramo del lienzo Sur de la Muralla de Jaén. Estructuras de Tapial revestido de mampostería, y lienzos de mampostería colindantes con el Huerto del Convento de la Merced.

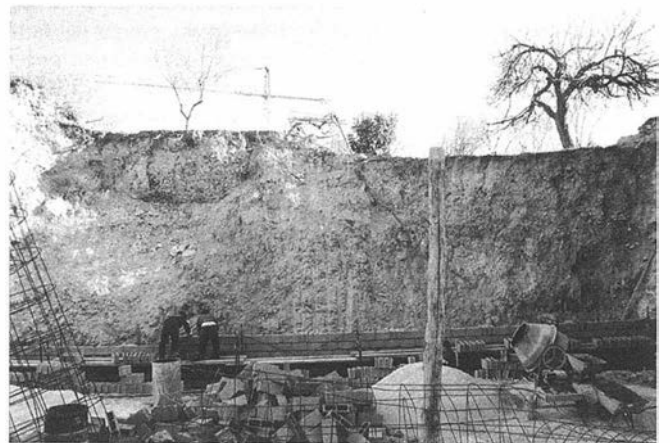
La destrucción de la muralla ha dejado al descubierto una serie de elementos arqueológicos (Fig. 4)(Lám. 4) que se encontraban adosados a la misma. Debido a ello ha quedado al descubierto un perfil constituido por tres unidades sedimentarias básicamente, denominadas, Superficial, U.S. 1 y U.S 2, asociadas a unas estructuras de hábitat, que gracias a la presencia de materiales cerámicos, pueden fecharse en torno a los siglos XVI - XVII (Fig. 5 y 6).

LAM. IV. Perfil arqueológico dejado por la destrucción de la muralla y zona donde se emplazaba el lienzo.

destrucción de las dependencias utilizadas en el período anterior, quedando ocultas desde ese momento y que la destrucción de la muralla han dejado al descubierto (Lám. 4).
