# **Intervención arqueológica preventiva mediante control de movimientos de tierra en la localidad de Hernán Valle, T.M. Guadix,(Granada).**

**Resumen:** Durante una pequeña intervención arqueológica en la población de Hernán Valle (Guadix, Granada) se detecta un yacimiento vinculado a un manatial con ocupación durante la Edad del cobre, época romana y medieval.

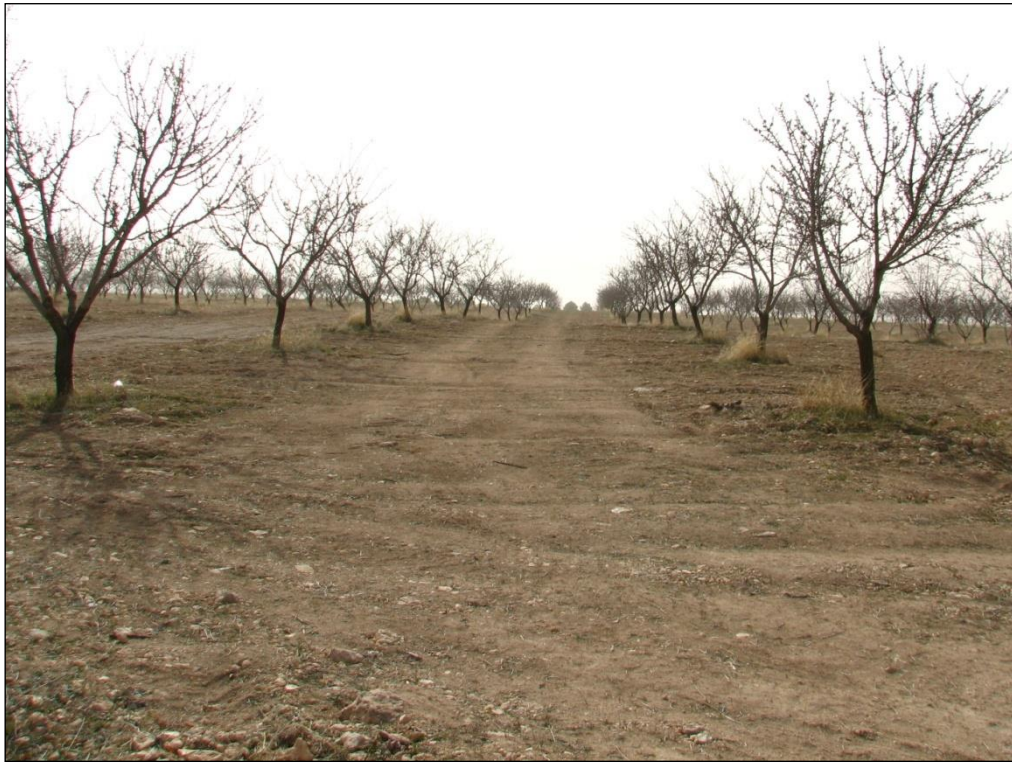
Figura 1: inicio del trazado

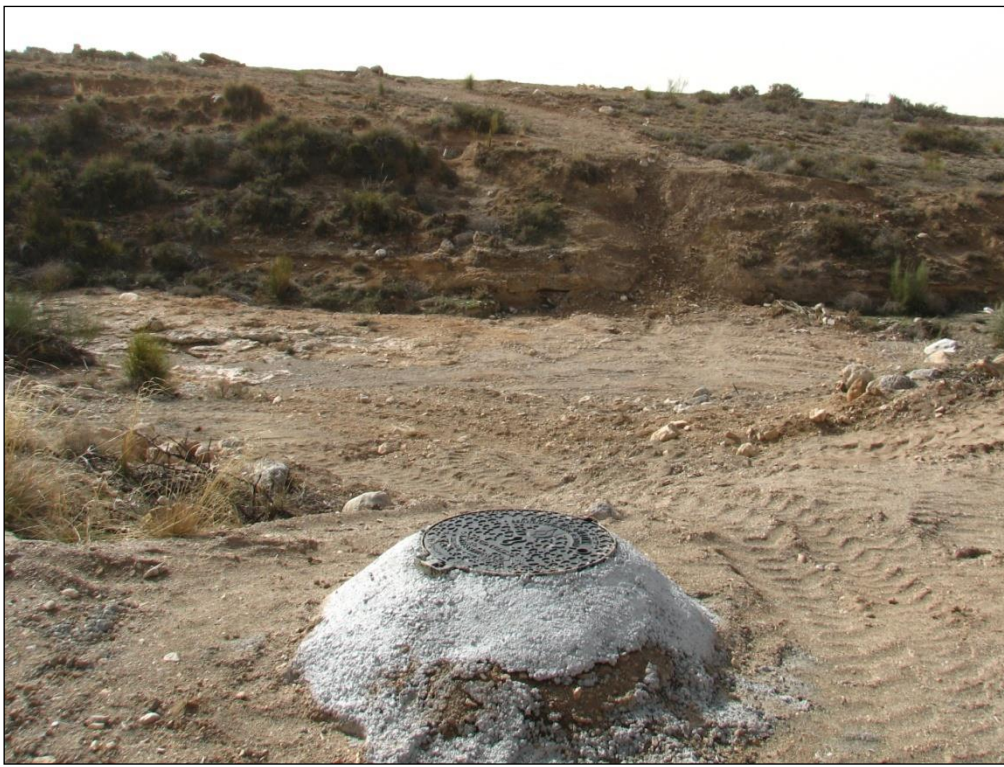
Figura 3: paso de la conducción por la rambla.

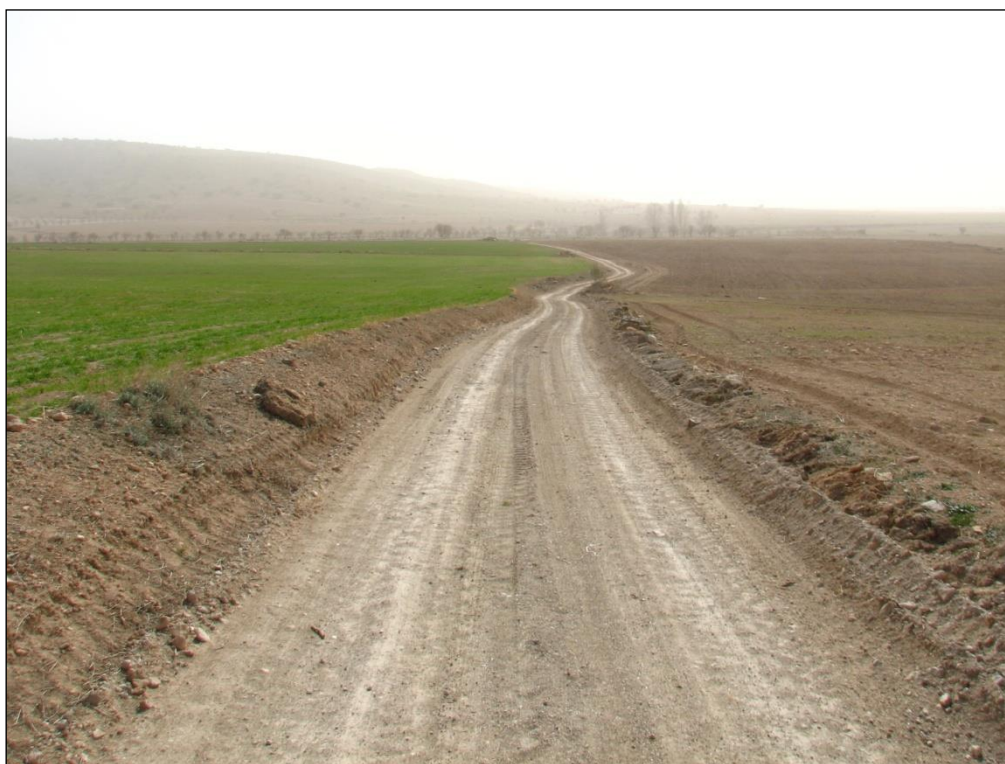
Figura 4: recorrido de la conducción bajo el camino que conduce a la Fuente de San Torcuato

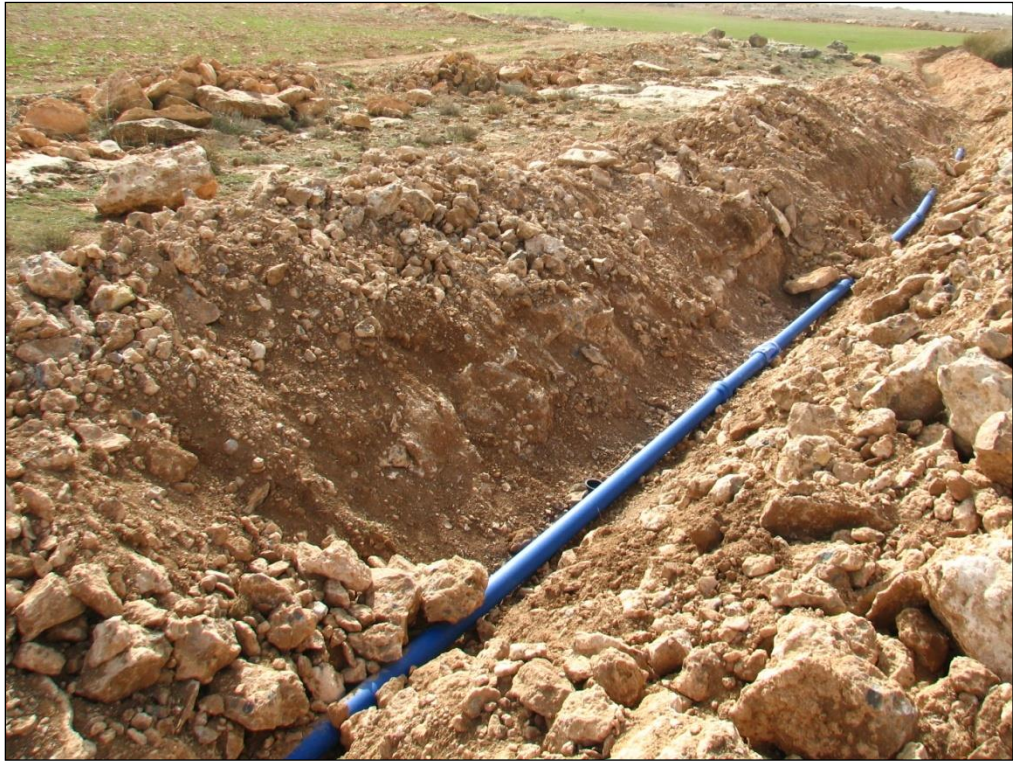
Figura 7: conducción dispuesta en la zanja.

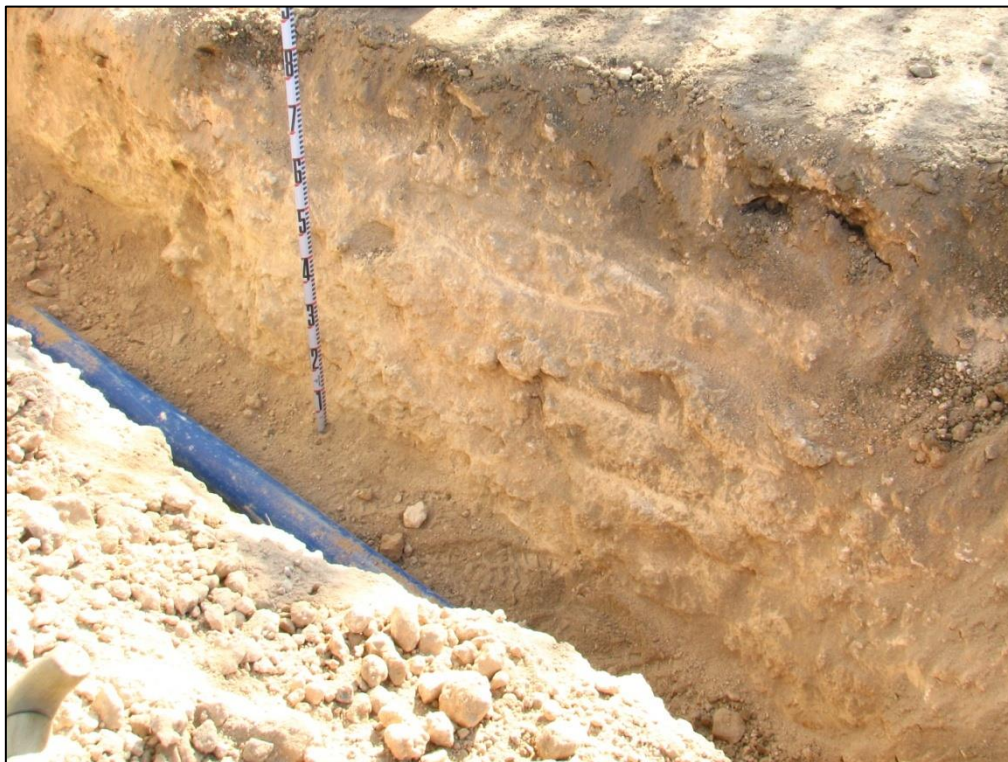
Fig. 12: perfil del sondeo 1.

**Sondeos 1 y 2:** En el caso del sondeo 1, y de modo singular, se opta por duplicar la longitud media de la zanja abierta hasta los cuatro metros al tratarse del punto más cercano a la estructura arqueológica detectada. En primer lugar, comprobamos se mantiene el patrón de zanja estrecha y poco profunda que se aprecia en el tramo de zanja actualmente descubierta, con una anchura media en torno a 40 cm. una profundidad en torno a 70 cm. Inmediatamente bajo un delgado nivel arenoso correspondiente al camino (aprox. 5 cm.) se aprecia como la zanja corta un estrato de caliza que se refleja como

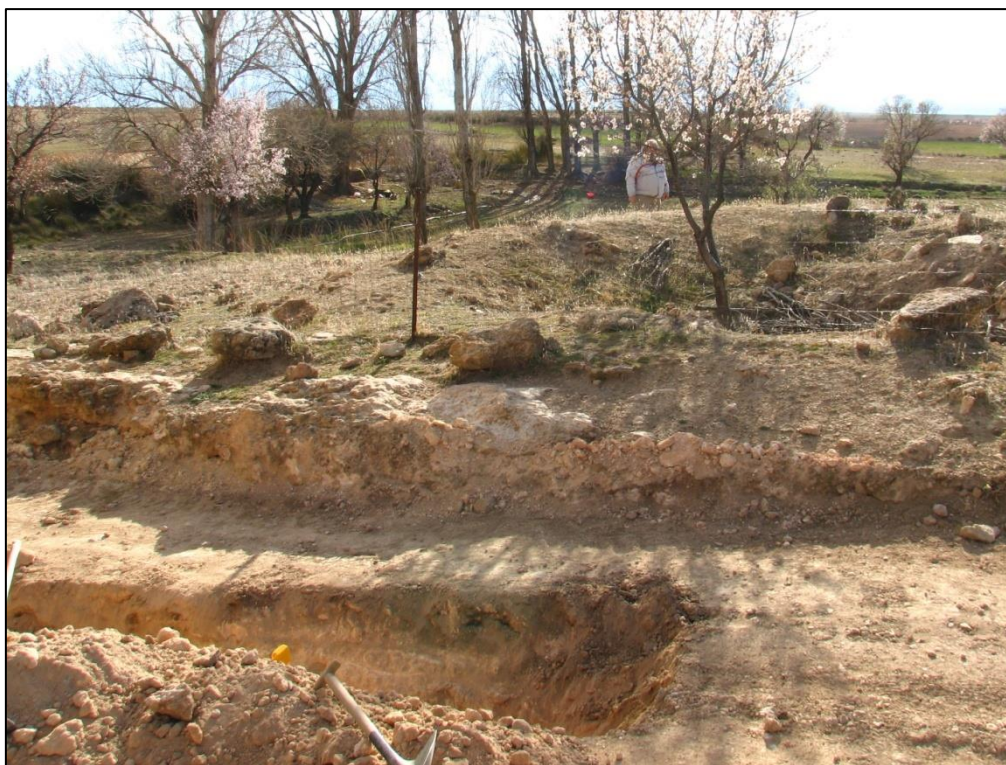
Fig. 13: en primer plano el sondeo 1 y tras él la estructura arqueológica. En el borde del camino se aprecia el estrato materiales calcáreos previamente cortado por el camino.

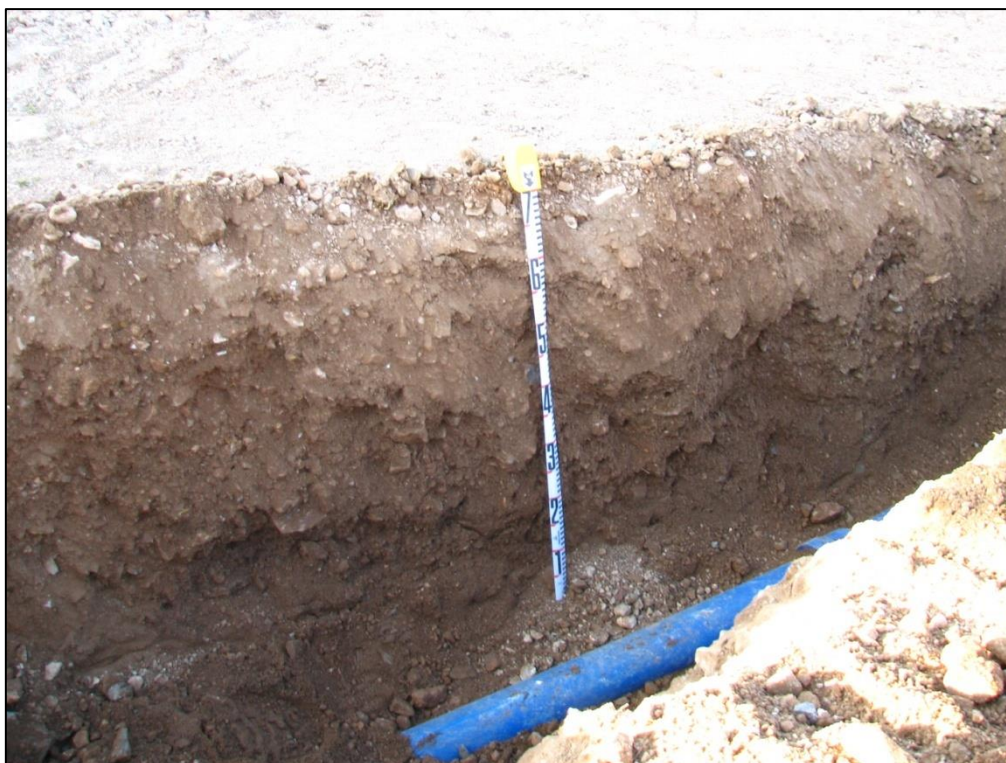
Fig. 21: perfil del sondeo 13.

**Sondeos 9 a 14 :** La diferencia con la secuencia anterior estriba en el tamaño de los cantos, que en este caso parecen tender a reducirse a tamaño mediano y pequeño, así como al progresivo incremento de humedad del sedimento que pasa a ser de tipo limoso a medida que nos acercamos a la fuente. En este caso el resultado arqueológico es también negativo.

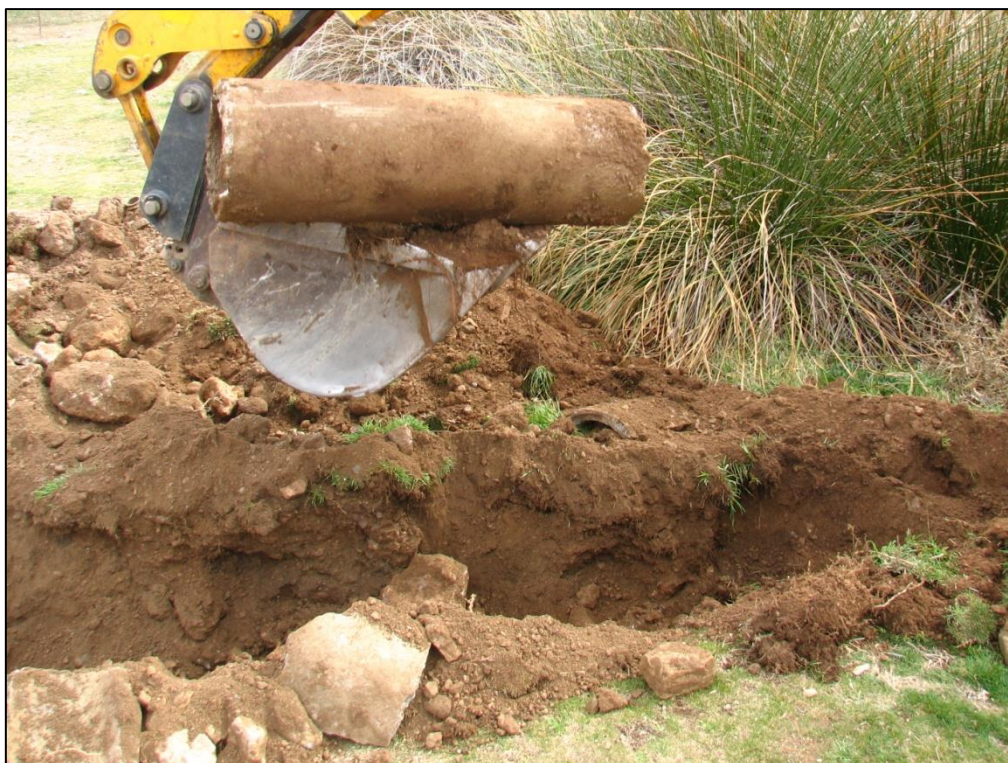
Fig. 24: restos de la antigua tubería de hormigón.

Excavar la retroexcavadora la zona afectada quedó patente que la tubería existente era de hormigón, tratándose así de una estructura muy reciente, situada a unos 40-50 cm. de profundidad. La matriz en la que se ubicaba este elemento era de tipo limoarcilloso con una abundante presencia de rocas detríticas y sin presencia de elementos arqueológicos. Contrasta este volumen de material detrítico con los resultados de los sondeos previos 9 a 14, donde dichas rocas estaban mucho menos presentes. Interpretamos este hecho al tratarse la zona de la tubería un espacio mucho más alterado por la actividad por ser la conexión entre la balsa y la fuente.

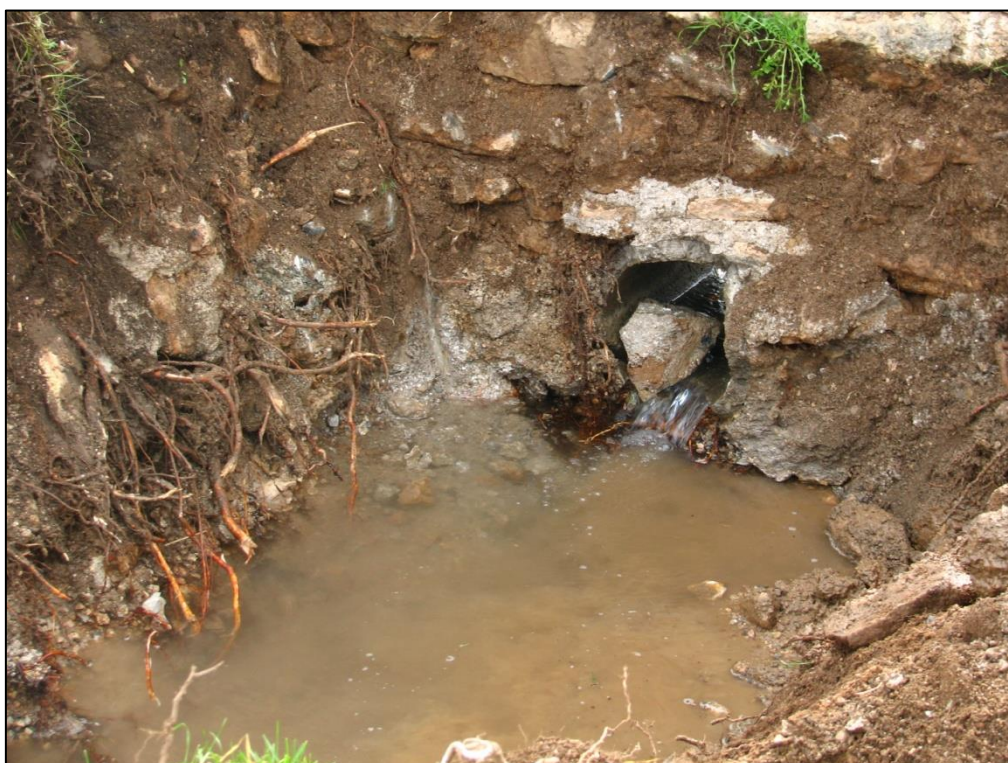
Fig. 25: punto de conexión de tubería con la estructura de la fuente.

Se prestó especial atención tanto a los niveles afectados por debajo de la superficie del terreno de la fuente como al punto de conexión de esta estructura con la tubería, buscando elementos que pudieran proporcionar información para establecer una datación de la misma. Por desgracia en los niveles afectados por la reparación no se encontraron elementos constructivos que pudieran datarse en un periodo anterior al contemporáneo.

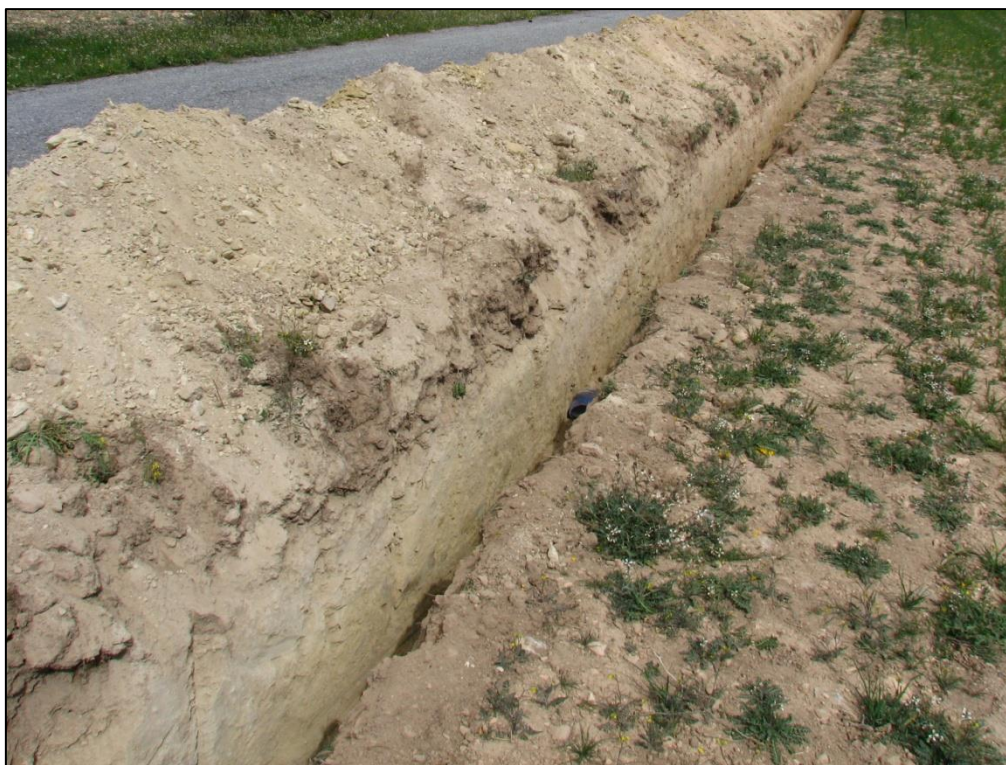
Fig. 26: perfil de la zanja junto a la carretera.

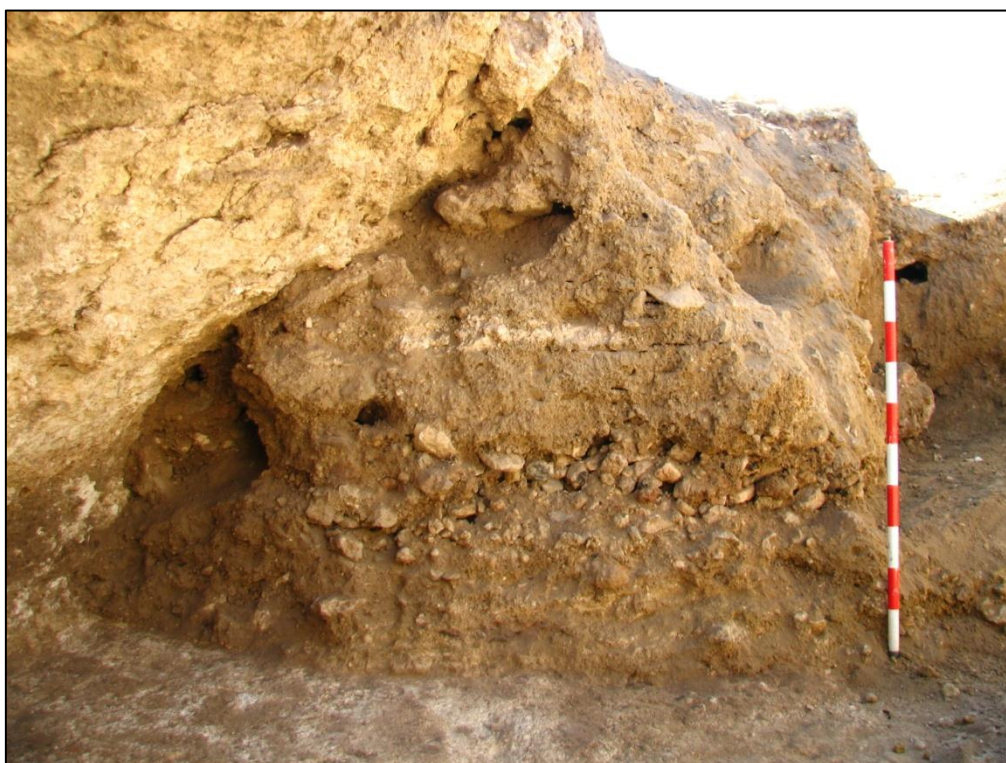
Figura 41: perfil E-O durante su intervención

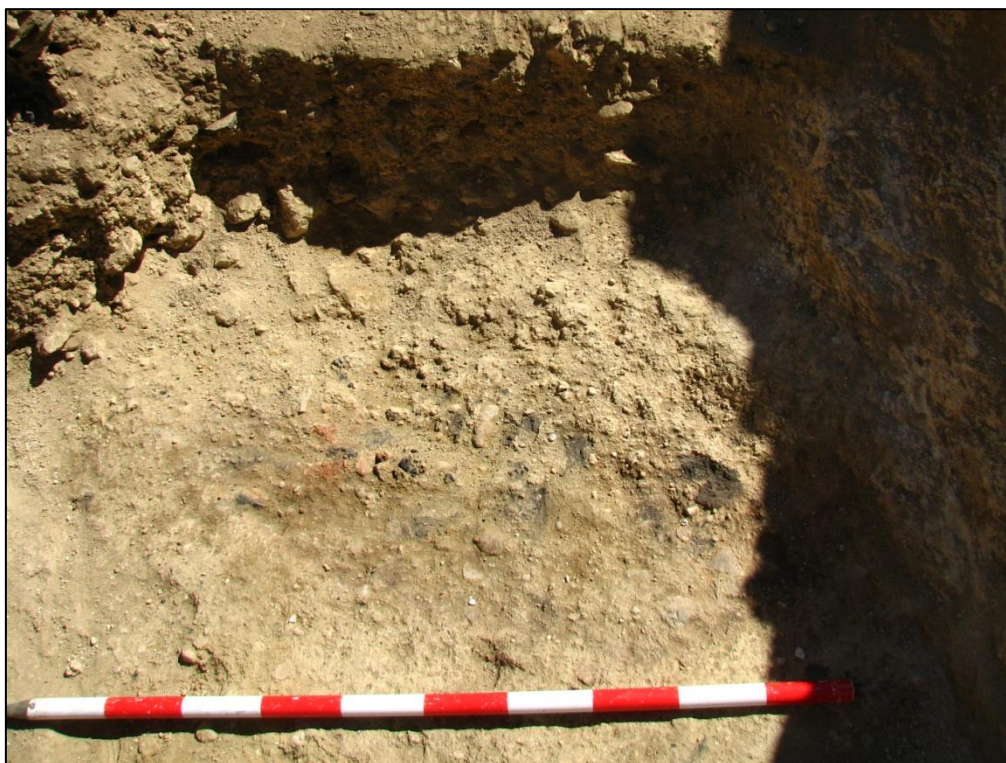
Figura 42:hogar UEC 1009 en superficie

Comenzando desde el punto más profundo de esta zona en contacto con el lecho de la covacha, se identificó parte de un hogar (UEC 1009) que no había sido afectado por la unidad de relleno 1003, de hecho esta estructura había quedado parcialmente oculta al ser cubierta por estrato calcáreo procedente de la descarbonatación las paredes. Se procedió a intervenir un área en torno al 50% de la estructura con el fin de obtener materiales para identificarla cronológicamente. El relleno proporcionó tanto cerámica calcolítica, como carbones que fueron recuperados para su futura datación por C14. Esta unidad tiene singular importancia al ser el único nivel alterado del interior de la cámara de la covacha.

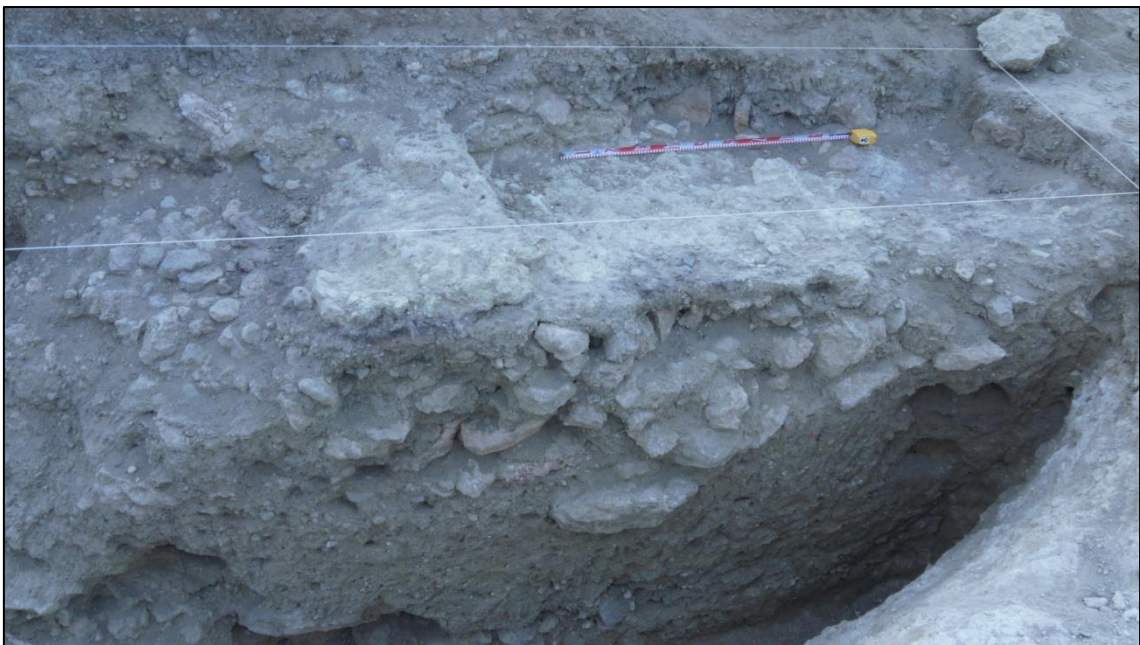
Figura 45:perfil N-S

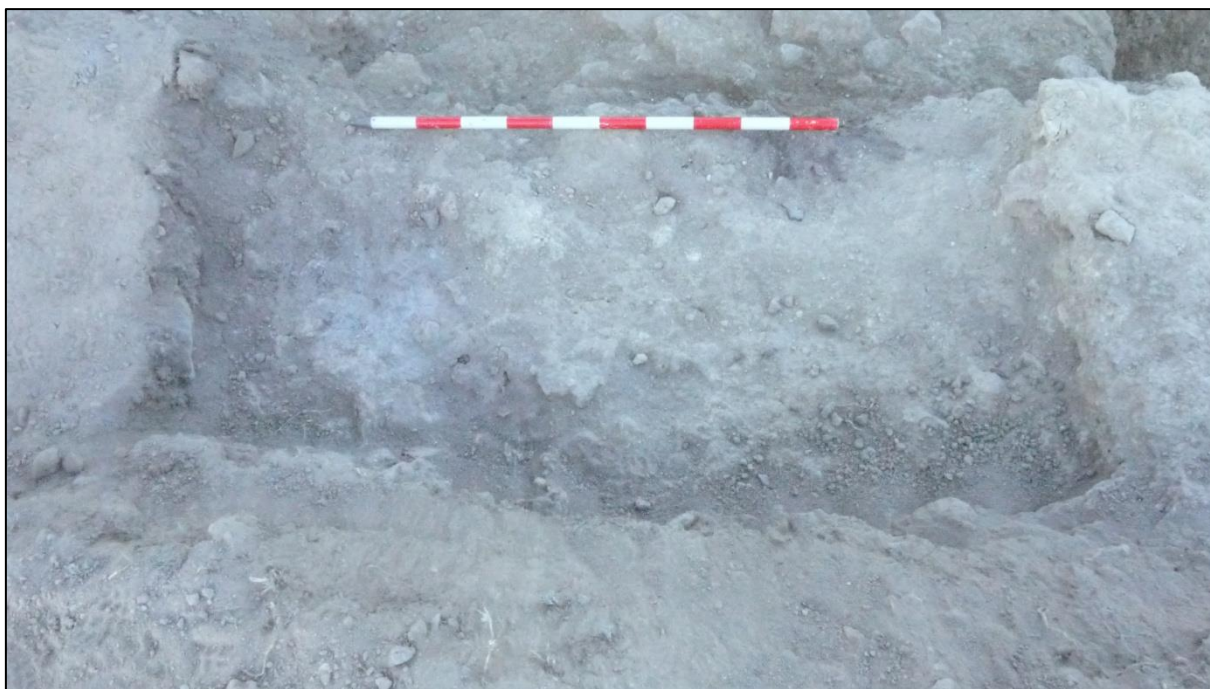
Figura 46:nivel de ocupación UEC 1024

Sobre estos depósitos de colmatación se identificó una segunda superficie de ocupación (UEC 1024) con dos hogares, a la que también se asociaban materiales calcolíticos, la cual fue amortizada por otra unidad formación rápida (con cantos muy gruesos, UEN 1027).

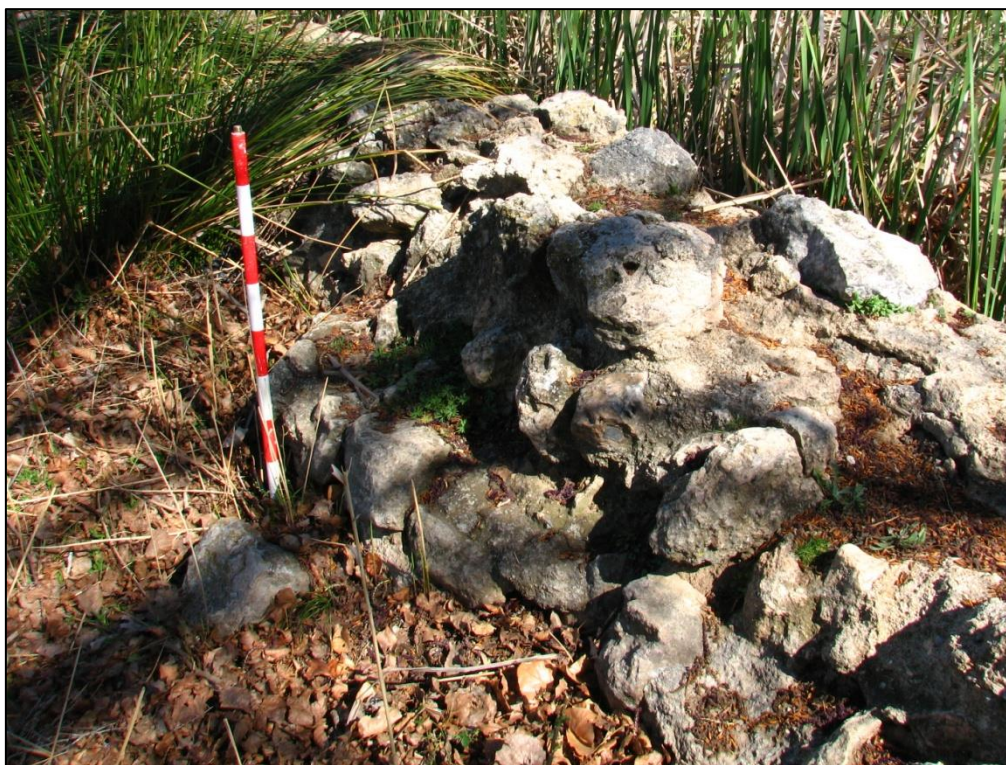
Fig. 62: restos de un contrafuerte adosado al muro E-O
