ANUARIO ARQUEOLÓGICO DE ANDALUCÍA 2016

MEMORIA DE LA ACTIVIDAD ARQUEOLÓGICA PREVENTIVA: ANÁLISIS ARQUEOLÓGICO DE ESTRUCTURAS EMERGENTES Y CONTROL ARQUEOLÓGICO DE MOVIMIENTOS DE TIERRA EN LA REHABILITACIÓN DE LA IGLESIA DE SANTIAGO APÓSTOL DE MÁLAGA.

MERCEDES FERRANDO DE LA LAMA
ANA ARANCIBIA ROMÁN
M^a ISABEL CISNEROS GARCÍA

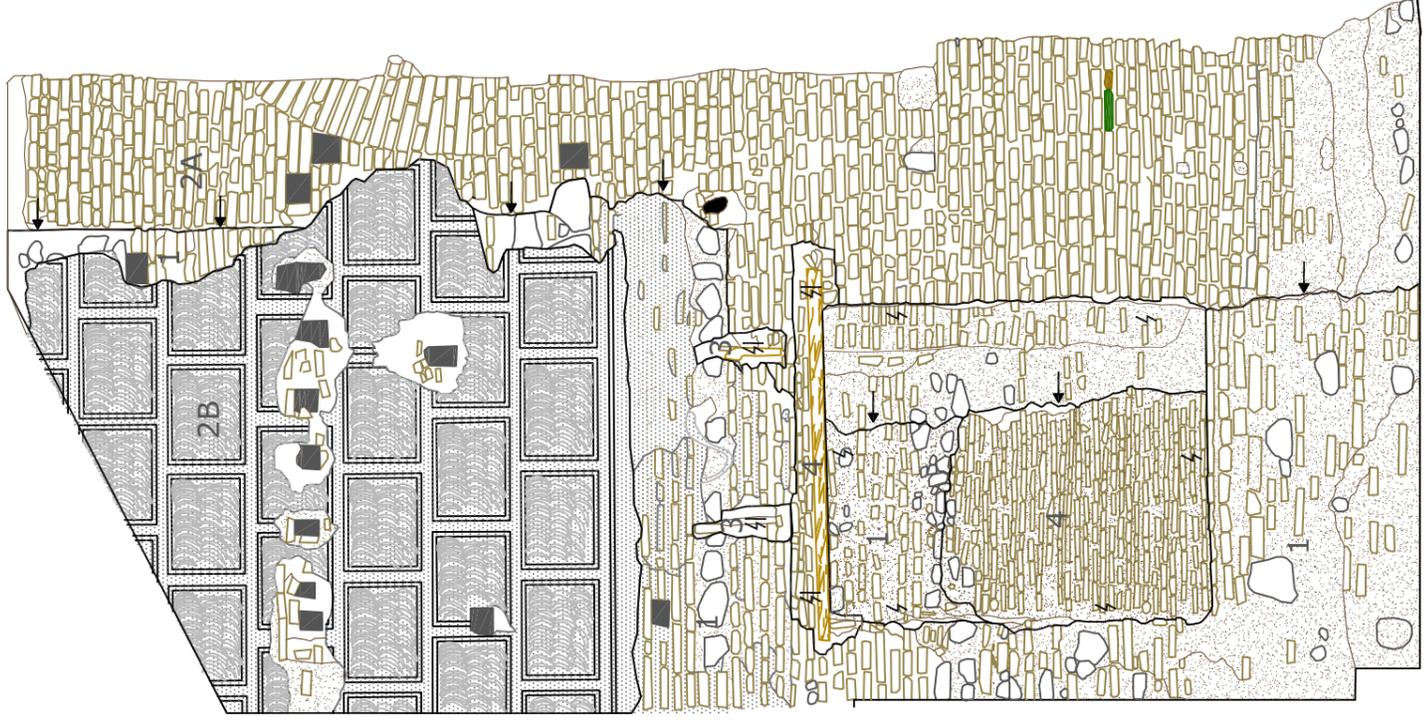
ALZADO NORTE
 ← ADOSAMIENTO
 ⚡ ADOSAMIENTO CON ENCASTRE
 ⚡ RUPTURA DE LA SUPERFICIE MURARIA

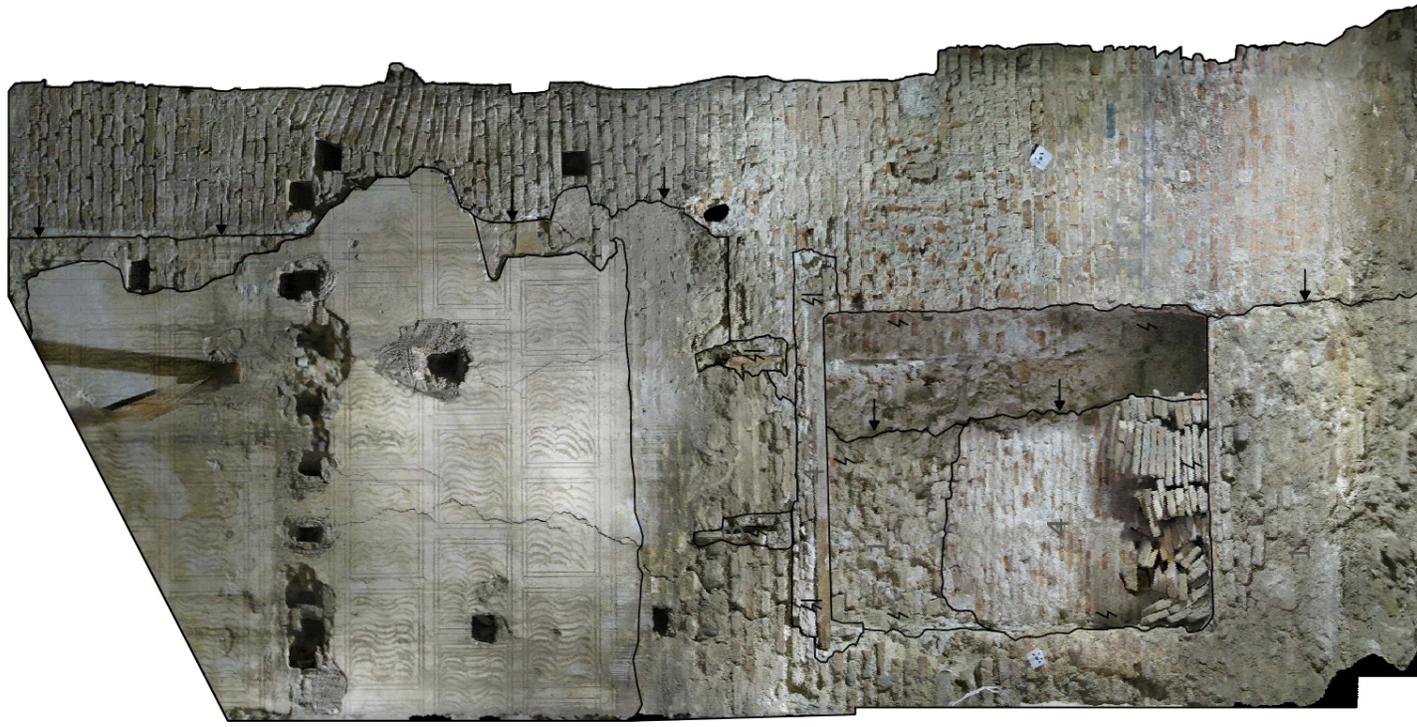
ALZADO NORTE. ORTOFOTO

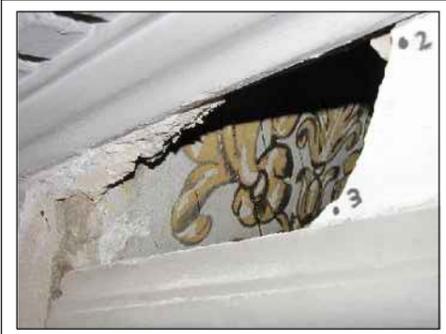
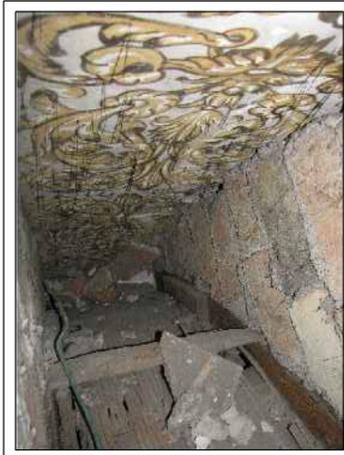
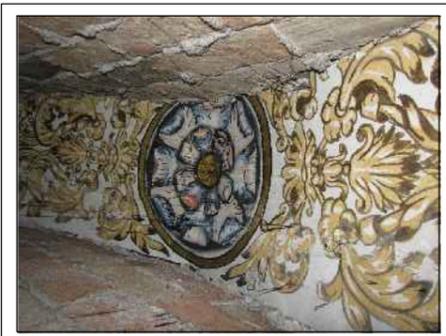
DIFERENTES
DETALLES DE LA
DECORACIÓN DE LOS
ARCOS OCULTOS

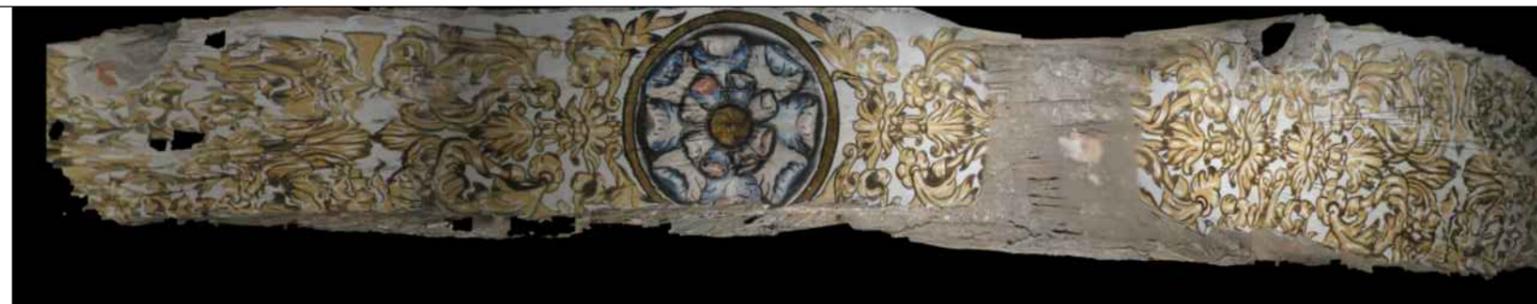
DESARROLLO DE LA DECORACIÓN MEDIANTE FOTOGRAMETRÍA

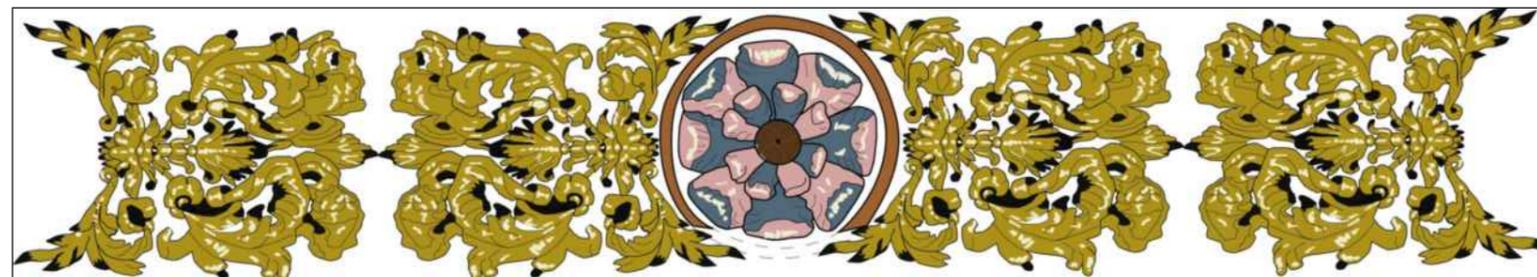
DESARROLLO DE LA DECORACIÓN DE LOS ARCOS OCULTOS

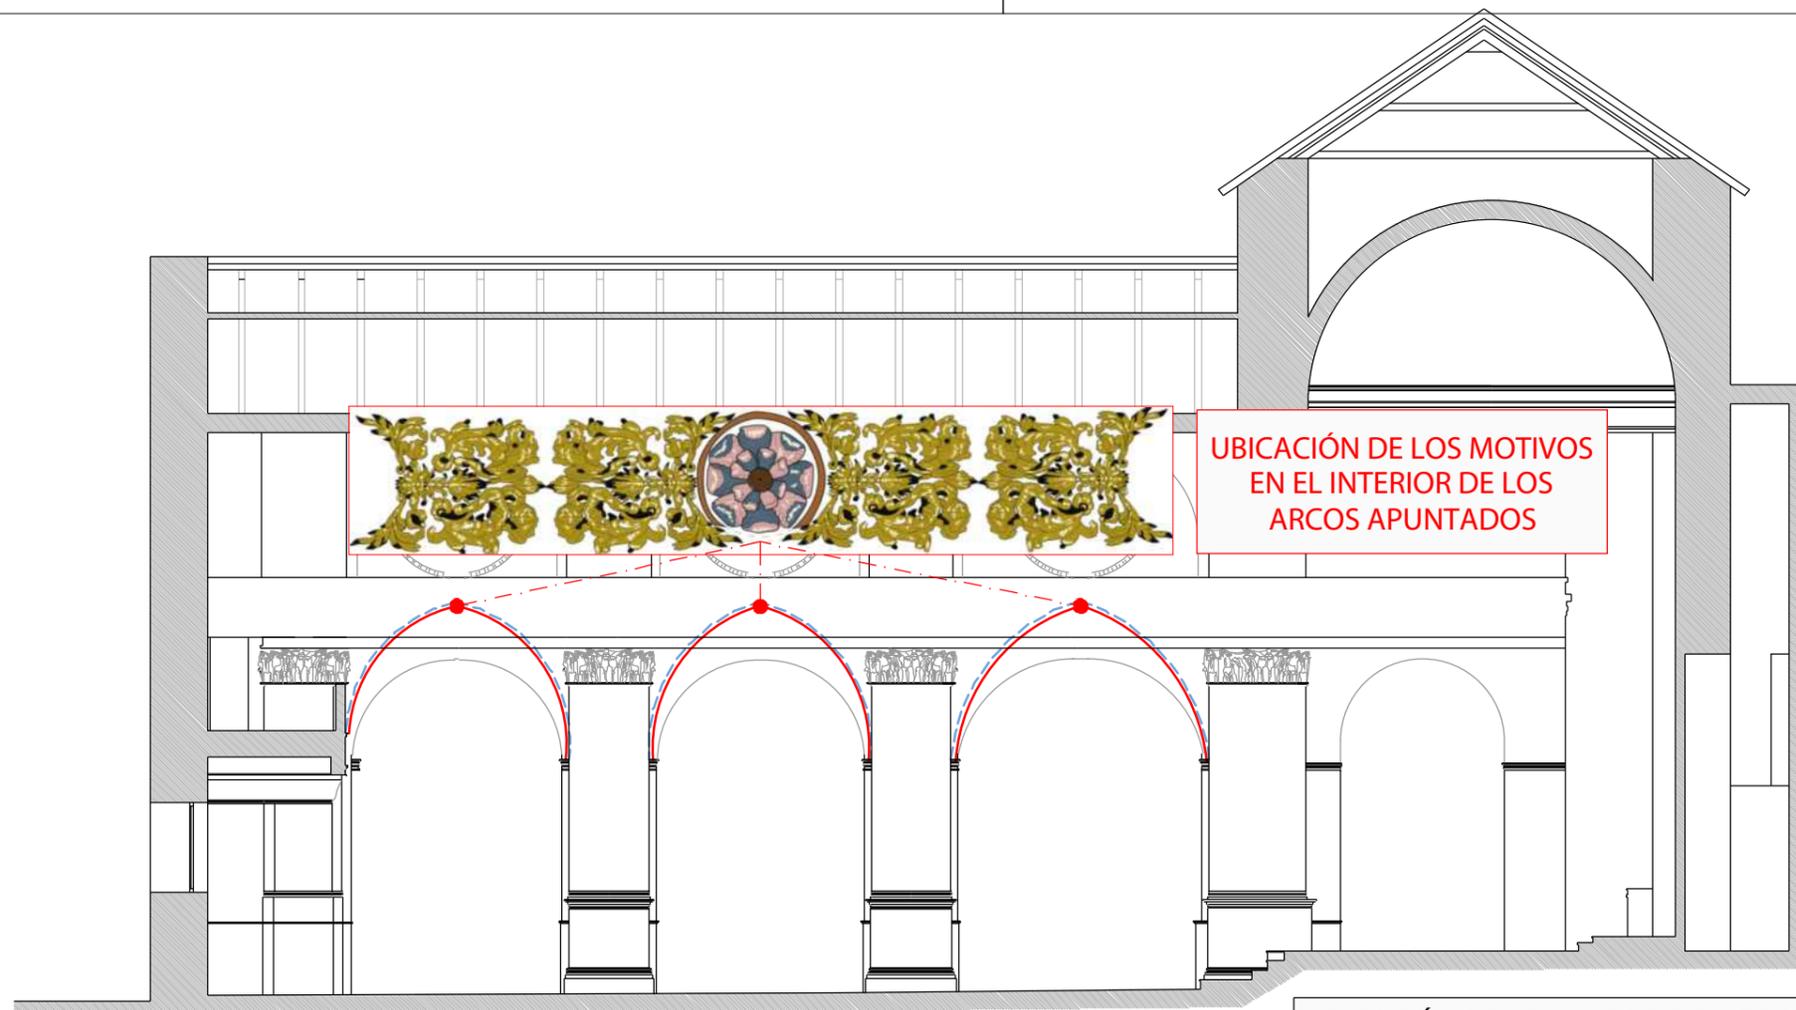
UBICACIÓN DE LOS MOTIVOS
EN EL INTERIOR DE LOS
ARCOS APUNTADOS

Figura 8: Localización de elementos decorativos de arcos ocultos en la nave 1
