ANUARIO ARQUEOLÓGICO  
DE ANDALUCÍA / 1989

## EXCAVACION EN EL SOLAR 10 DE LA CALLE FERNANDO EL CATOLICO DE HUELVA

JESUS FERNANDEZ JURADO  
PILAR RUFETE TOMICO  
CARMEN GARCIA SANZ

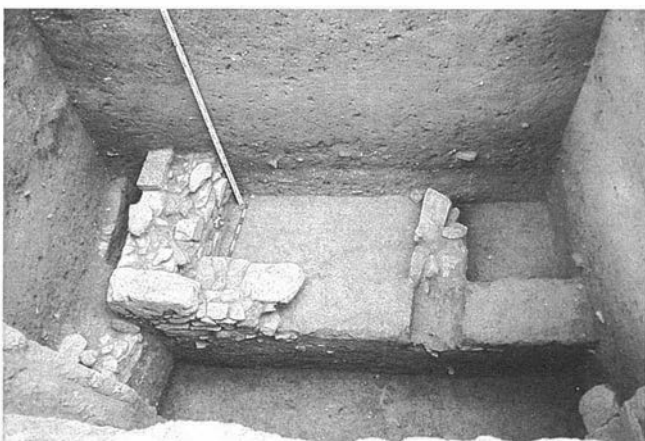
LAM. 1. Estructuras de la excavación.  
LAM. 2. Alzado de las Estructuras 1 y 3.

El sondeo puso de manifiesto la existencia bajo la capa formada por los restos de la infraestructura y cimentación del edificio derribado, de un potente relleno muy limpio y horizontal (Lám. 1), en el que no aparecían evidencias arqueológicas de ninguna índole; sin embargo, a los 2,50 m de profundidad aproximadamente pudimos observar la existencia de algunas pizarras y restos arqueológicos que continuaban, de forma ininterrumpida, hasta el nivel del agua y presumimos que bajo ésta, algo que es constante y habitual en todas las excavaciones que hemos realizado en Huelva desde 1982.

A esta misma construcción debieron corresponder los restos de un muro (-2,88 m) del que sólo se conservaba la hilada inferior, localizado en el ángulo SE de la cuadrícula (Fig. 3) (Lám. 1).
