ANUARIO ARQUEOLÓGICO
DE ANDALUCÍA / 1989

INTERVENCION EN EL CASTILLO DE EL REAL DE LA JARA (SEVILLA)

MIGUEL ANGEL VARGAS DURAN

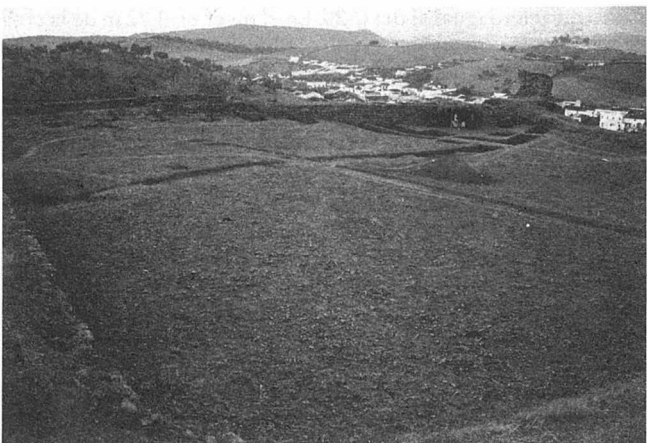
LAM. II. Vista interior del castillo desde el Torreón núm. 7.

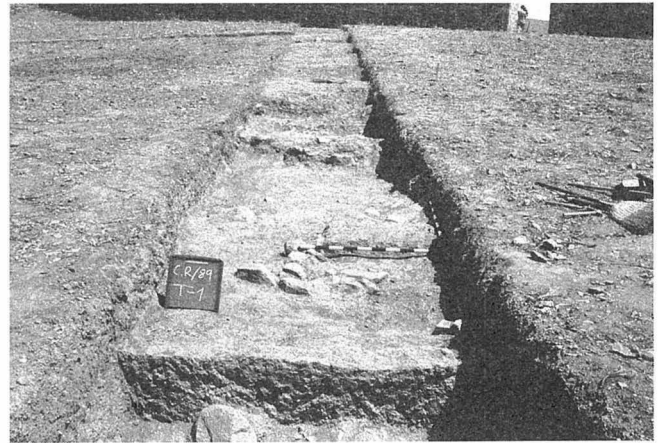
LAM. III. Trinchera longitudinal vista desde el Sur.

Se abrió una trinchera de 2 x 26,3 m (ver lámina núm. 5) que atraviesa el castillo de Norte a Sur, con objeto de localizar estructuras murarias en el interior del mismo y saber el perfil topográfico del suelo original para compararlo con el actual. Dicha trinchera se obtuvo por la adición de cortes sucesivos; de éstos, los mas destacables son los siguientes:

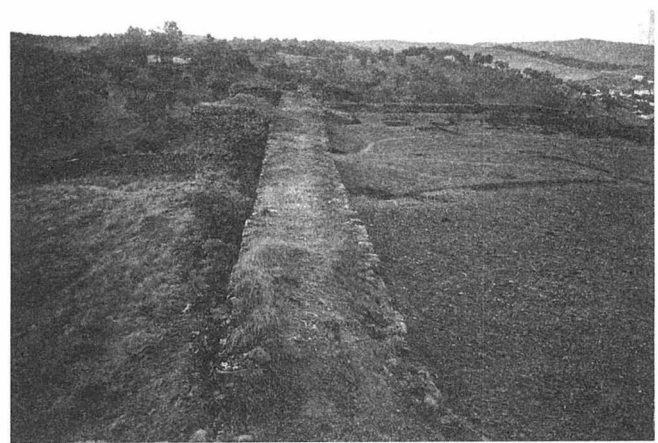
LAM. IV. Lienzo Este visto desde el torreón núm. 1.

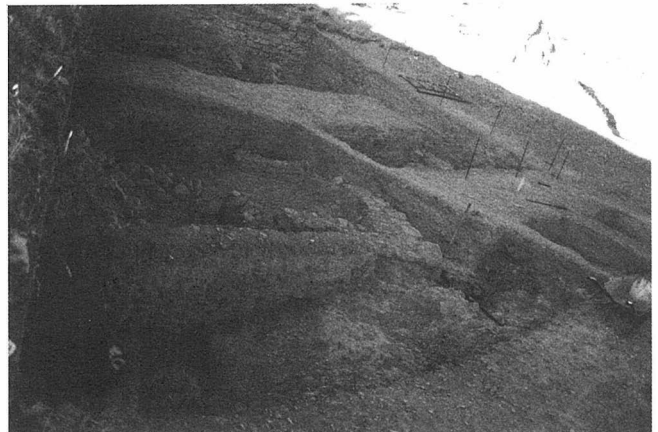
FIG. 7. Zona S.W. Vista desde el Norte.

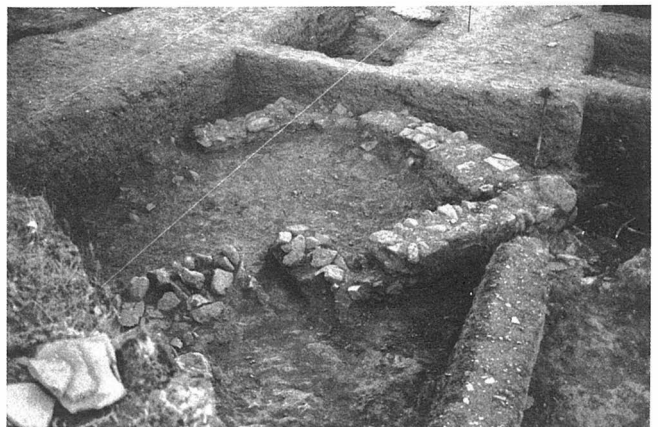
FIG. 8. Sector Norte de la zona S.W. Vista desde el Este.
