ANUARIO ARQUEOLÓGICO ANDALUCÍA

2008

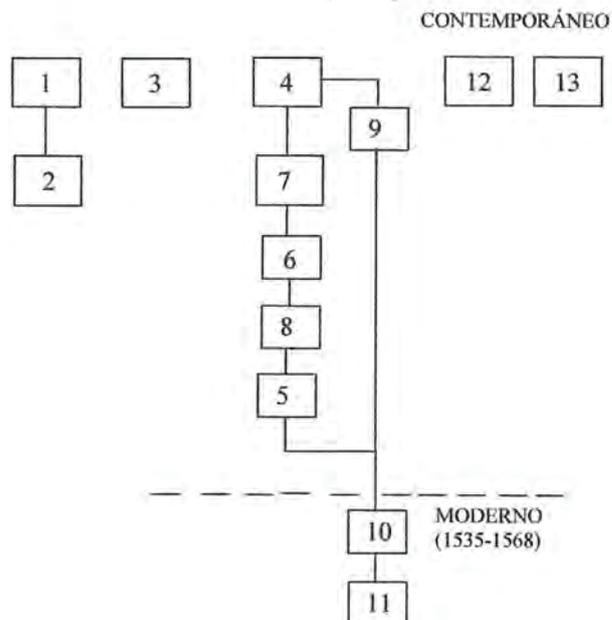
MATRIZ ESTRATIGRÁFICA CONTROL ARQUEOLÓGICO DE MOVIMIENTOS DE TIERRAS EN LIENZO INTERIOR CUBO DEL CEMENTERIO (ADRA).

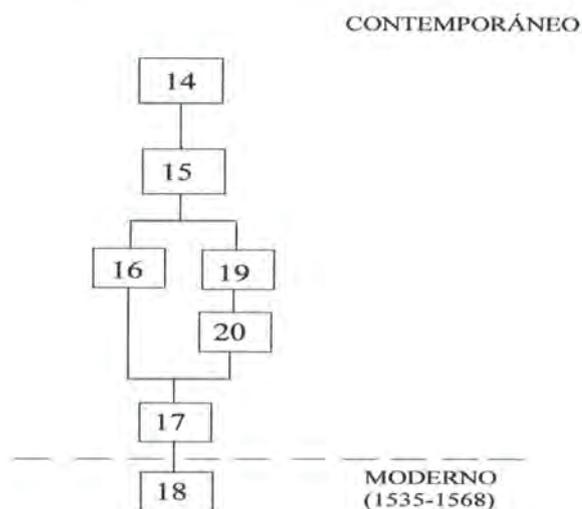
MATRIZ ESTRATIGRÁFICA CONTROL ARQUEOLÓGICO DE MOVIMIENTOS DE TIERRAS EN CALLE CASTILLO (ADRA)

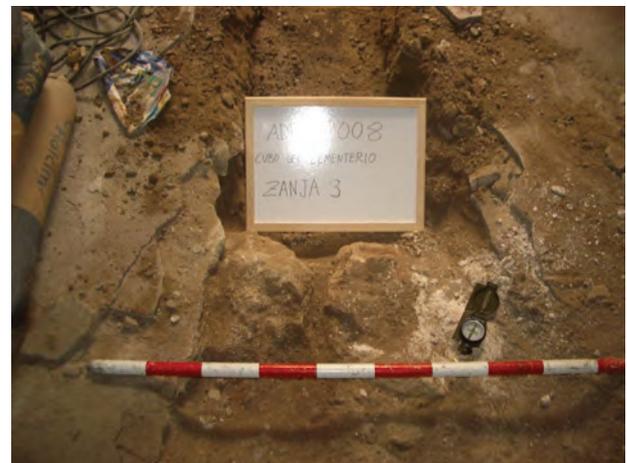
lám. III Detalle del resto de cimiento UE 7 localizado en zanja nº 3.

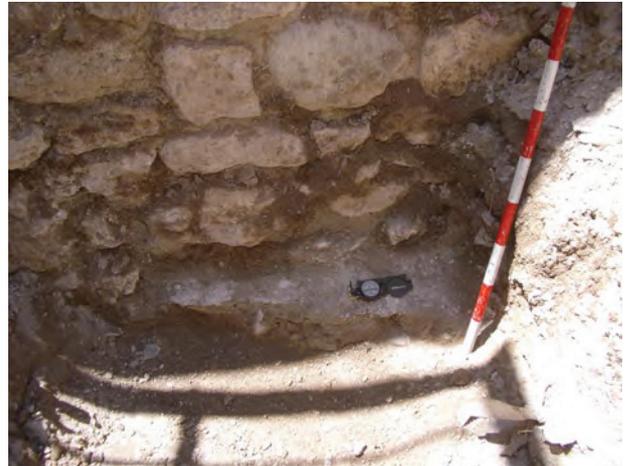
lám. IV Zapata del cimiento de la muralla UE 11.

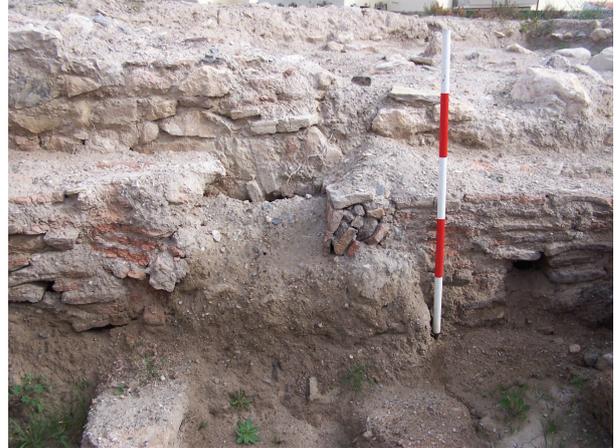
Fig. 1. Estado previo del arco del *hypocaustum*.

encontraban en buen estado, no obstante aquellas que mezclan ladrillo y piedra o s3lo ladrillo, se encontraban bastante deterioradas. En el caso concreto del arco, que ya hab a perdido la clave, los ladrillos que se sit an en la l nea de imposta hab an perdido su cohesi3n con el mortero con el que se trabaron, por tanto antes de la cubrici3n se procedi3 a realizar un engasado que impidiera su disgregaci3n.

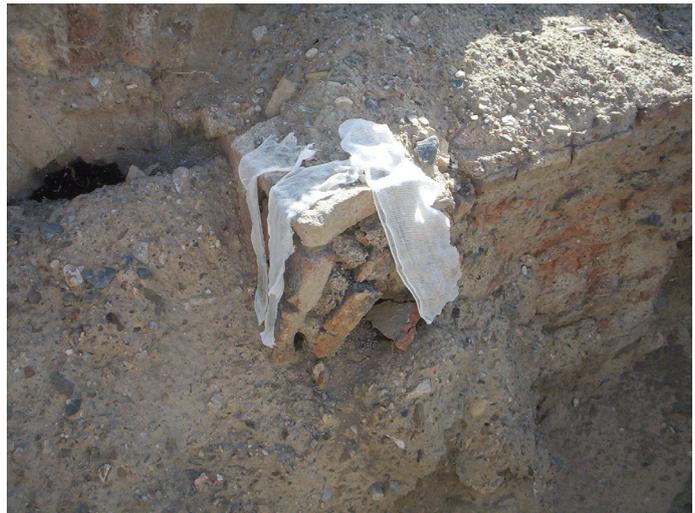
Fig. 2. Gasa de protección.

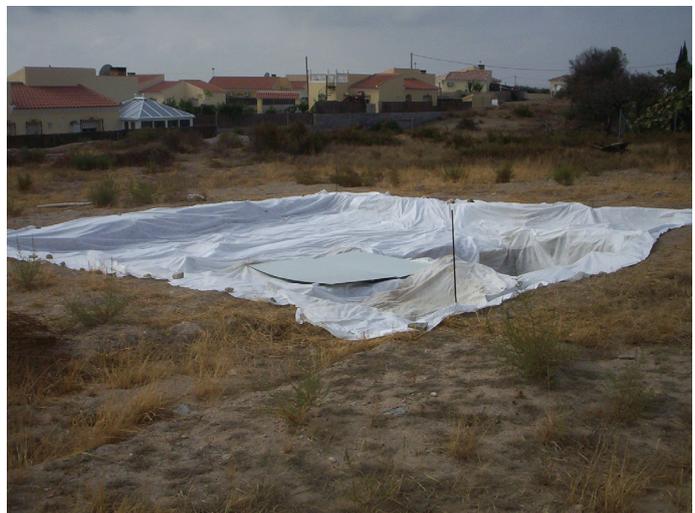
Fig. 3. Cata nº 1. Preparación con geotextil y lámina de aluminio.

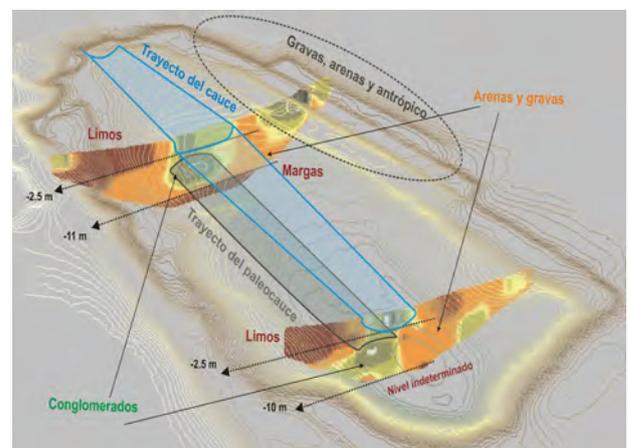
Figura 3. La interpretación geológica de los perfiles eléctricos muestra las litologías predominantes más superficiales.

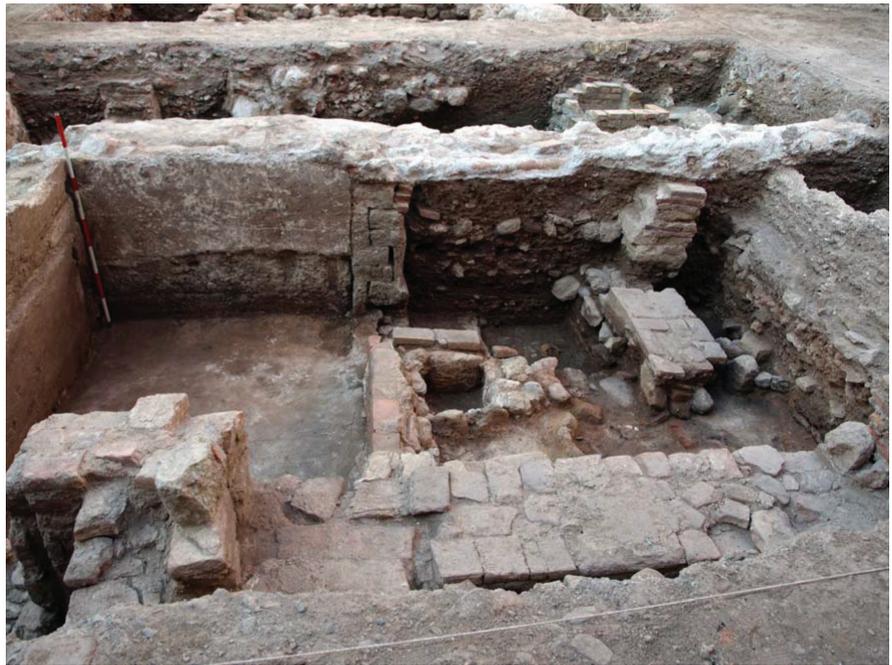
Fig. 8. Corte 3/Sector A. Detalle perfil Sur.

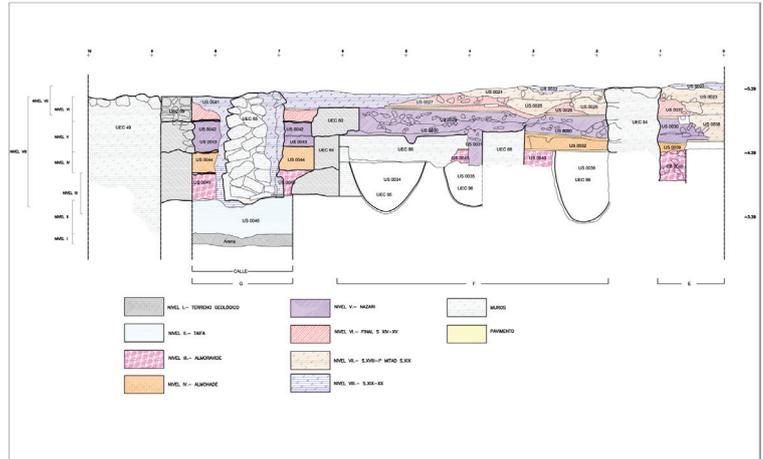
Fig.4. Corte 2/sectores E, F y G. Perfil Este.

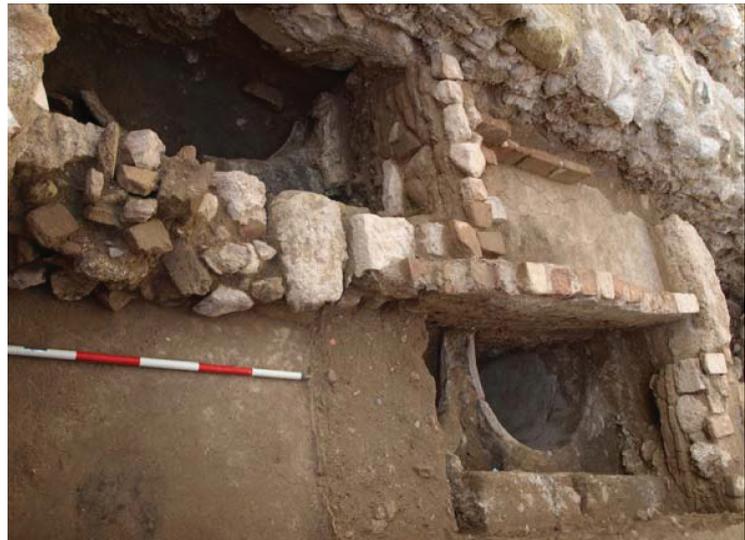
Fig. 8. Corte 2/Sector F. Secuencia estructural (Fases II, III y IV).

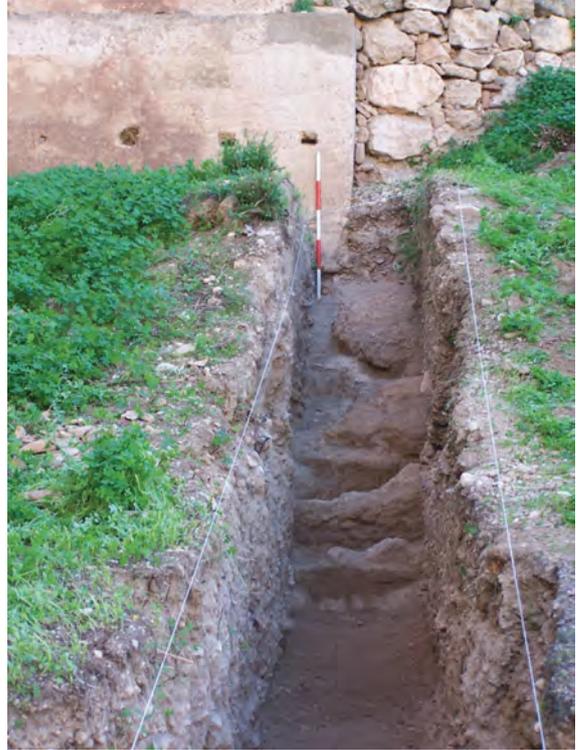
Lam. I. Sondeo 3. Estructura denominada MR303

Pese a la aparición de restos estructurales que atraviesan perpendicularmente el sondeo 3 no se estimó daño al patrimonio arqueológico en este punto siempre y cuando la rasante del tubo de drenaje no profundizara en este punto más de 0,5 metros con respecto a la cota actual de suelo.

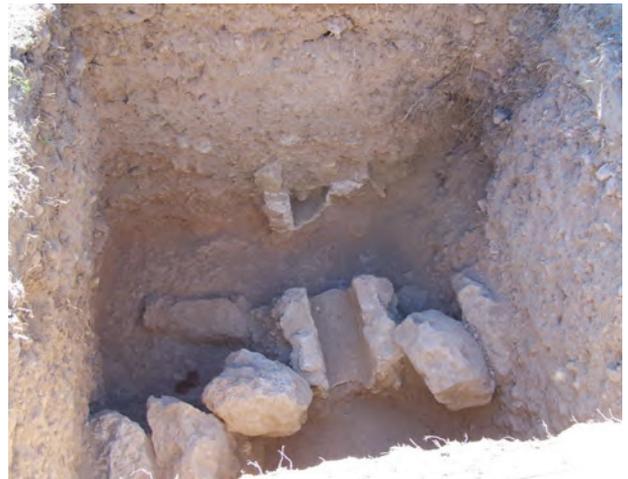
Lam. II. Vista del sondeo 28

Se han documentado además otras estructuras del barrio de la Hoya Vieja (sondeo 28) así como estructuras coetáneas a la muralla (sondeos 15 y 22), las cuáles sirvieron de referencia al trazado de drenaje, el cual se adaptó a las estructuras aparecidas de tal forma que éstas no puedan sufrir daño alguno.

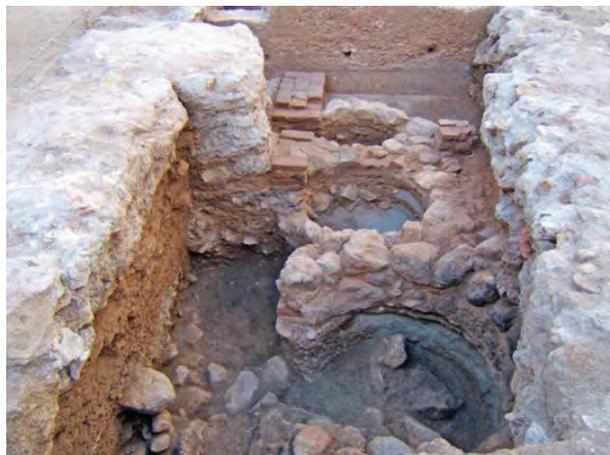
Lámina IV.- Corte 2/ Sector A5. Hornos. Fase IV.

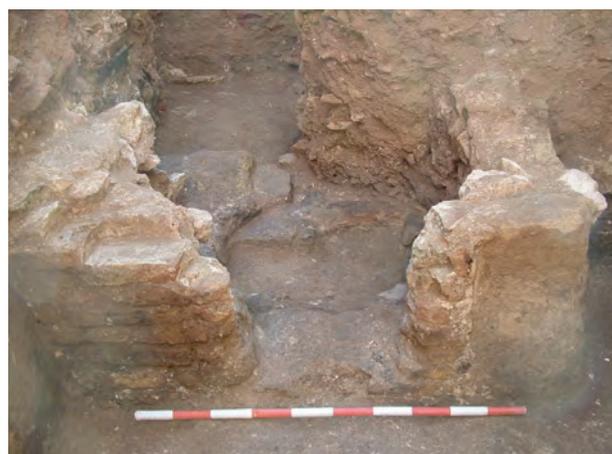
Lam II. Horno de cocción de pan.
