## **ANUARIO ARQUEOLÓGICO DE ANDALUCÍA 1996**

# INTERVENCIÓN ARQUEOLÓGICA DE EMERGENCIA EN LA DOMUS URBANA DEL CALLEJÓN DE LOS NEGROS Nº 8 (ALBAICÍN, GRANADA).

FÁTIMA PÉREZ DE BALDOMERO  
MANUEL ÁNGEL CASTILLO RUEDA

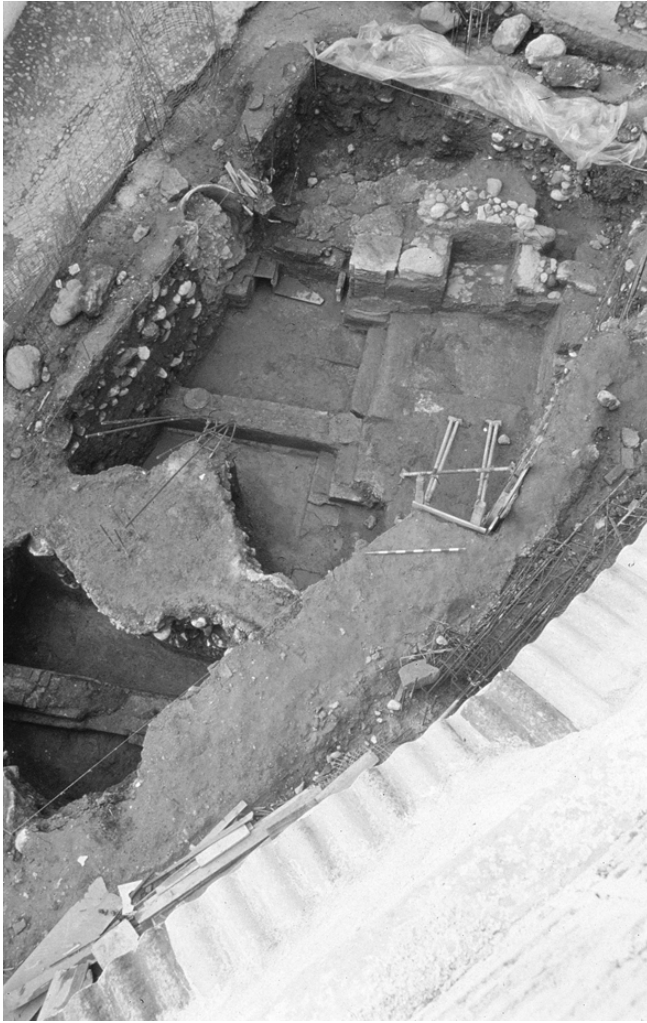
LÁM. II. Planta general del edificio de época romana.

**Fase Ia. Medios de siglo I d.C.** Engloba el momento de construcción de un edificio de gran entidad arquitectónica (FIG. 2 y LÁM. II), adaptado a las características topográficas del terreno, haciendo uso de un sistema de acondicionamiento y aterrazamiento del mismo. Dicho sistema se estructura al menos en dos terrazas, y una posible tercera que no ha sido factible documentar estratigráficamente debido a las limitaciones del área intervenida. De la terraza superior sólo se ha constatado un nivel de ocupación al que pertenece un suelo (E-9 -00-) del que se conserva parcialmente su preparación (tierra arcillosa-alpañata). Este suelo se encuentra delimitado por un muro de mampostería (E-5 -00-) el cual funciona como muro de cierre de los nichos asociados.

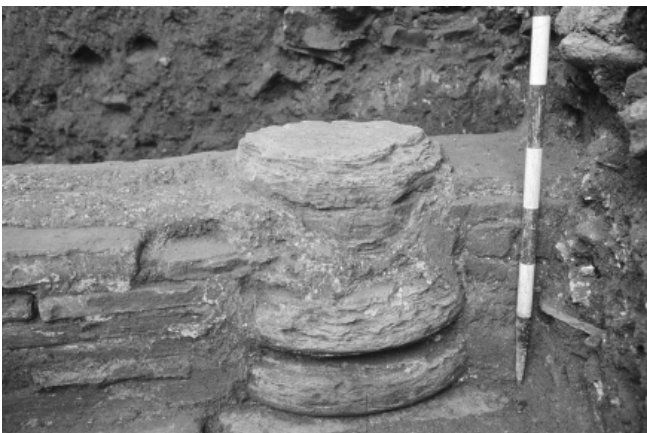
LÁM. III. Base de columna del espacio porticado embutida en uno de los muros de la *piscina*.

El espacio porticado o atrio ocuparía la terraza intermedia en toda su extensión, aunque no ha sido posible constatarlo en su totalidad debido a las limitaciones del área intervenida. Este espacio se estructura en torno a un *impluvium*, de 5,20 m. de lado (151 pies). Constructivamente se compone de unos sillares de arenisca, de 0,60 m. los menores y 1 m. los de mayor tamaño. Estos sillares formarían parte del sistema de cimentación para la colocación de las columnas que definirían la parte porticada de este edificio. Estas columnas, de las que sólo se han conservado dos basas, estarían relacionadas con el sistema de soporte de la techumbre de la cubierta o *compluvium* (LÁM. III). La primera

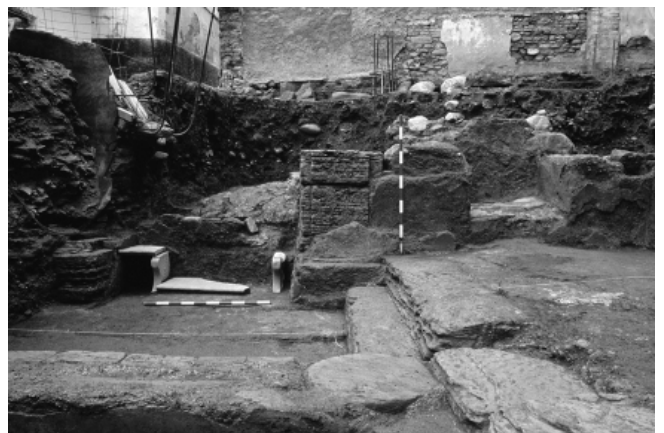
LÁM. IV. Vista frontal de la pared norte del edificio romano, con dos nichos estucados y banco.

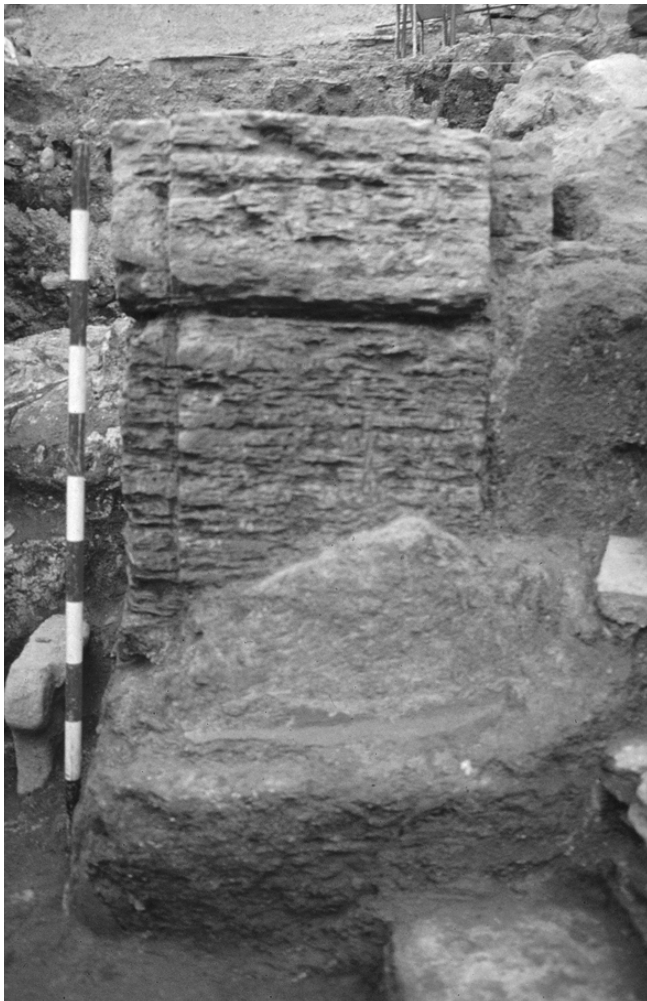
LÁM. V. Pilastra que flanquea un lateral del nicho de mayores dimensiones.

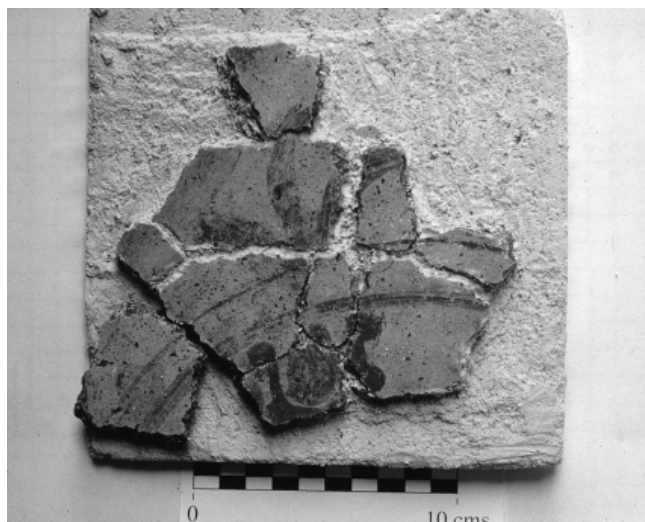
LÁM. VI. Pinturas murales con motivo de flor de loto.

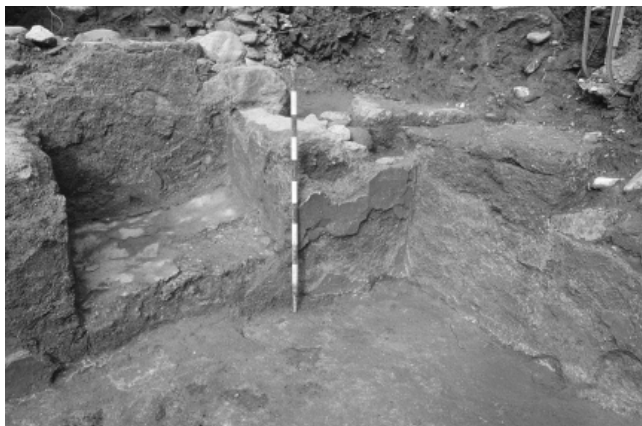
LÁM. VII. Muro de delimitación del espacio cubierto del pórtico con pequeño *tabernaculum* conservando parte de la pintura mural.

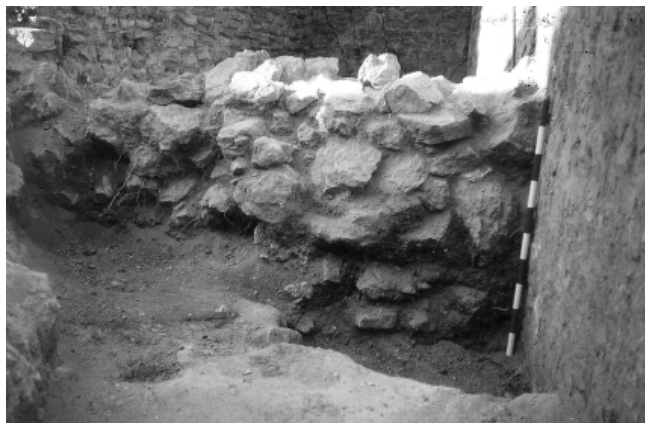
LÁM. III. Muro perimetral S (E-4) y pequeña fosa (E-6).

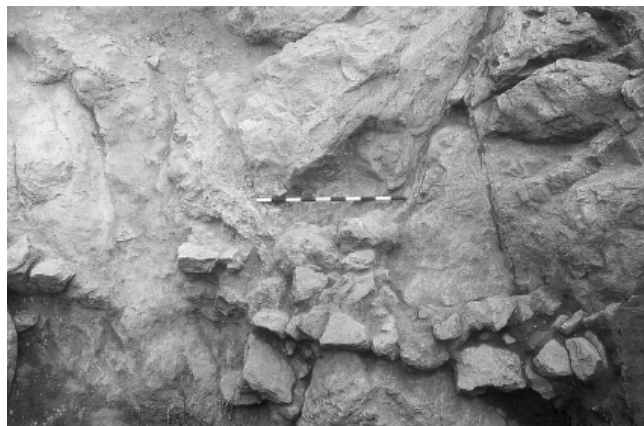
LÁM. IV. Estrecho camino de acceso a la torre del homenaje (E-1).

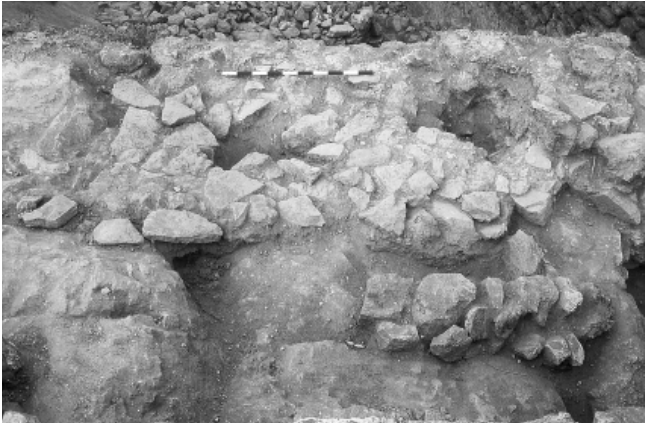
LÁM. V. Nivel de uso de la plataforma N. Pueden observarse las fosas E-4 y E-5.

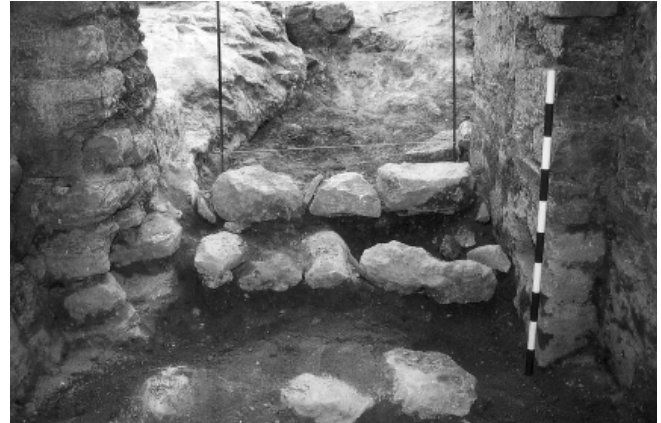
LÁM. VI. Pequeños peldaños a la salida del pasillo de acceso al segundo recinto del castillo.

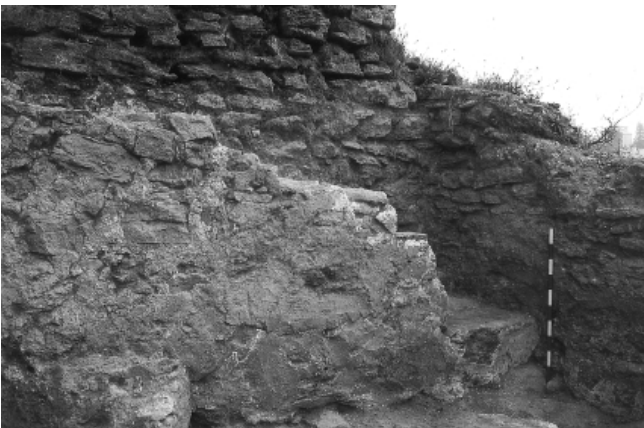
LÁM: IX. Escaleras de acceso al "almacén".

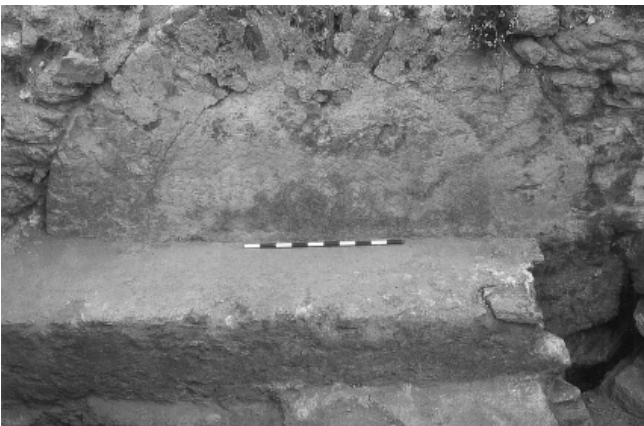
LÁM: X. Murete del "almacén" adosado al frente E del aljibe.

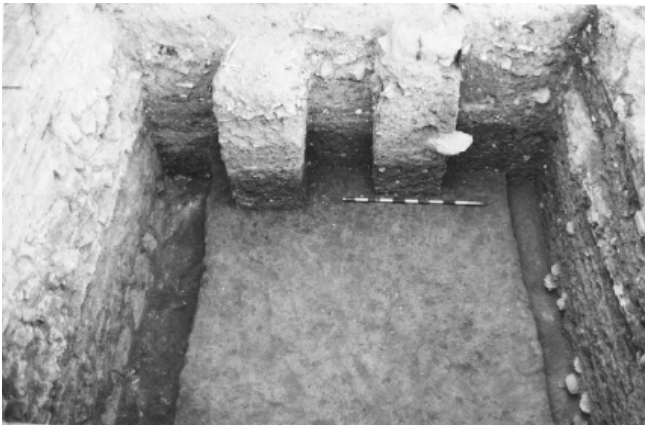
LÁM. IV: Sondeo I. Vista desde el Norte. Excavación de estrato 47. A la izquierda, zanja de cimentación del muro 12. A la derecha, zanja de cimentación del muro 20.

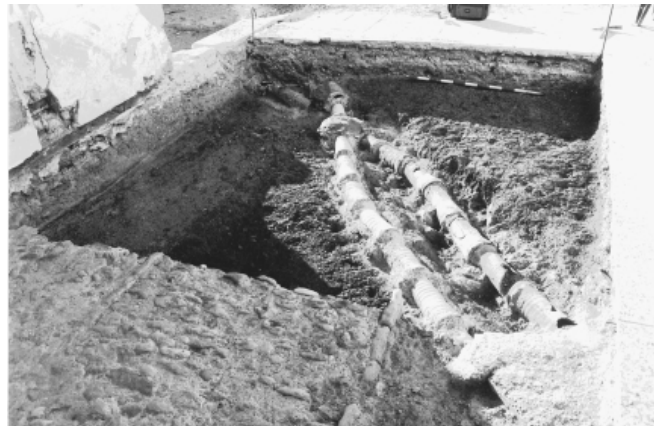
LÁM. V: Sondeo II. Vista desde el Norte. Tuberías de atanores 21, a la izquierda y 24, a la derecha, sobre estrato de arcillas. En la parte izquierda de la foto, relleno de zanja de excavación del muro 18.

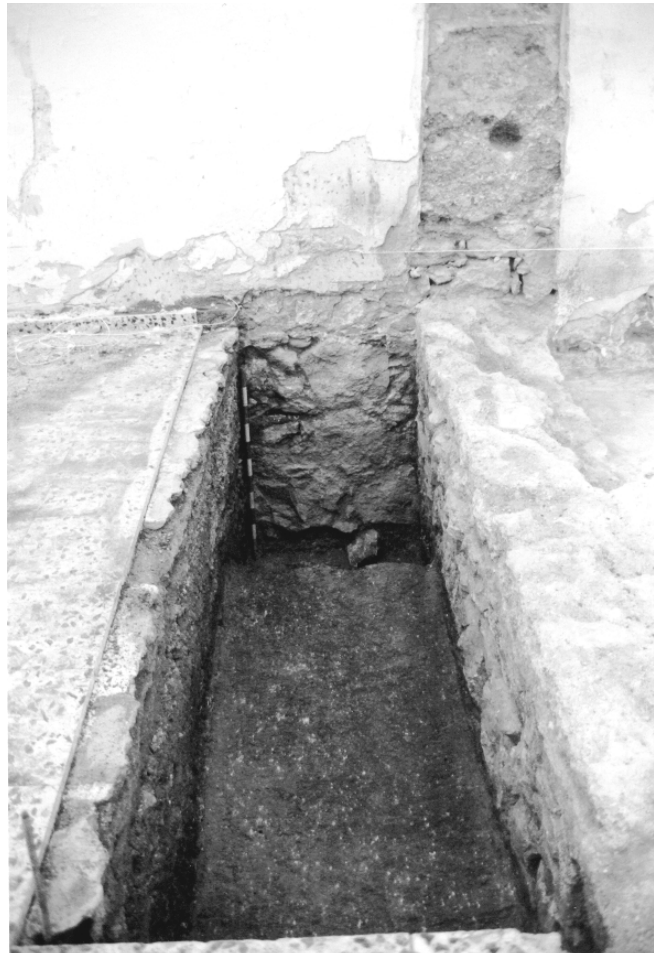
LÁM. VI: Sondeo II. En primer término, estrato de arcillas bajo estrato 12. Al fondo, zanja de excavación de la cimentación del muro 18. A la derecha, muro 3.
