ANUARIO ARQUEOLÓGICO
DE ANDALUCÍA / 1998

ANUARIO ARQUEOLÓGICO DE ANDALUCÍA 1998
ACTIVIDADES DE URGENCIA
INFORMES Y MEMORIAS
Volumen 2

ACTUACIONES
ARQUEOLÓGICAS
DE URGENCIA

INFORME DE LA VIGILANCIA ARQUEOLÓGICA DE URGENCIA EN UN SOLAR SITUADO EN LA PLAZA DE ARRIOLA-PASILLO DE ATOCHA (MÁLAGA).

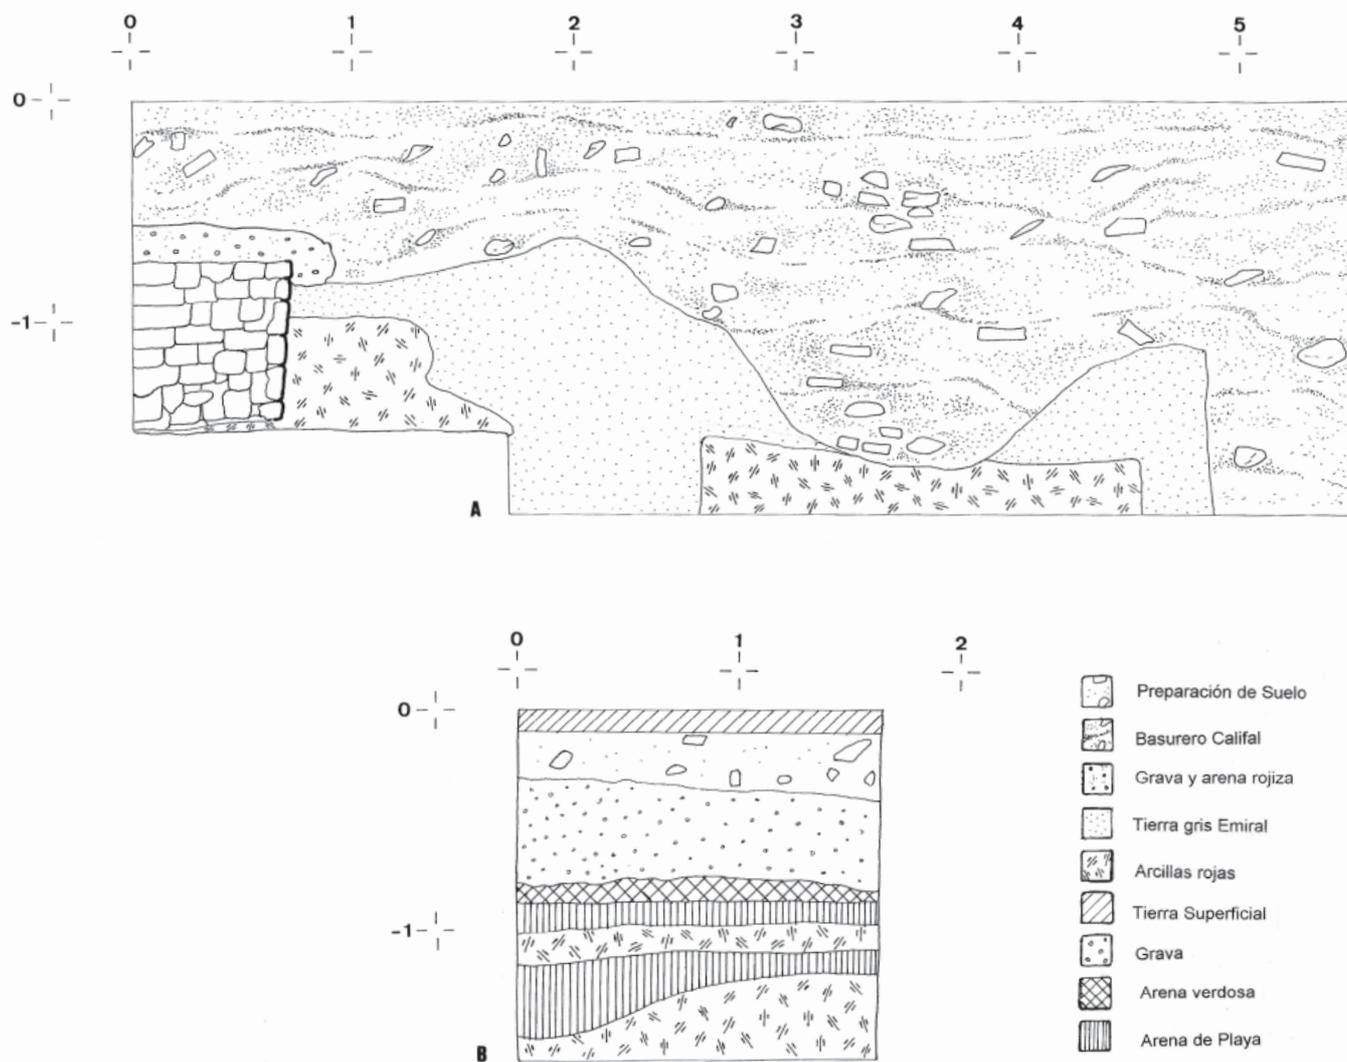
FIG. 4. Perfiles. A Perfil suroeste, B perfil parcial sureste.

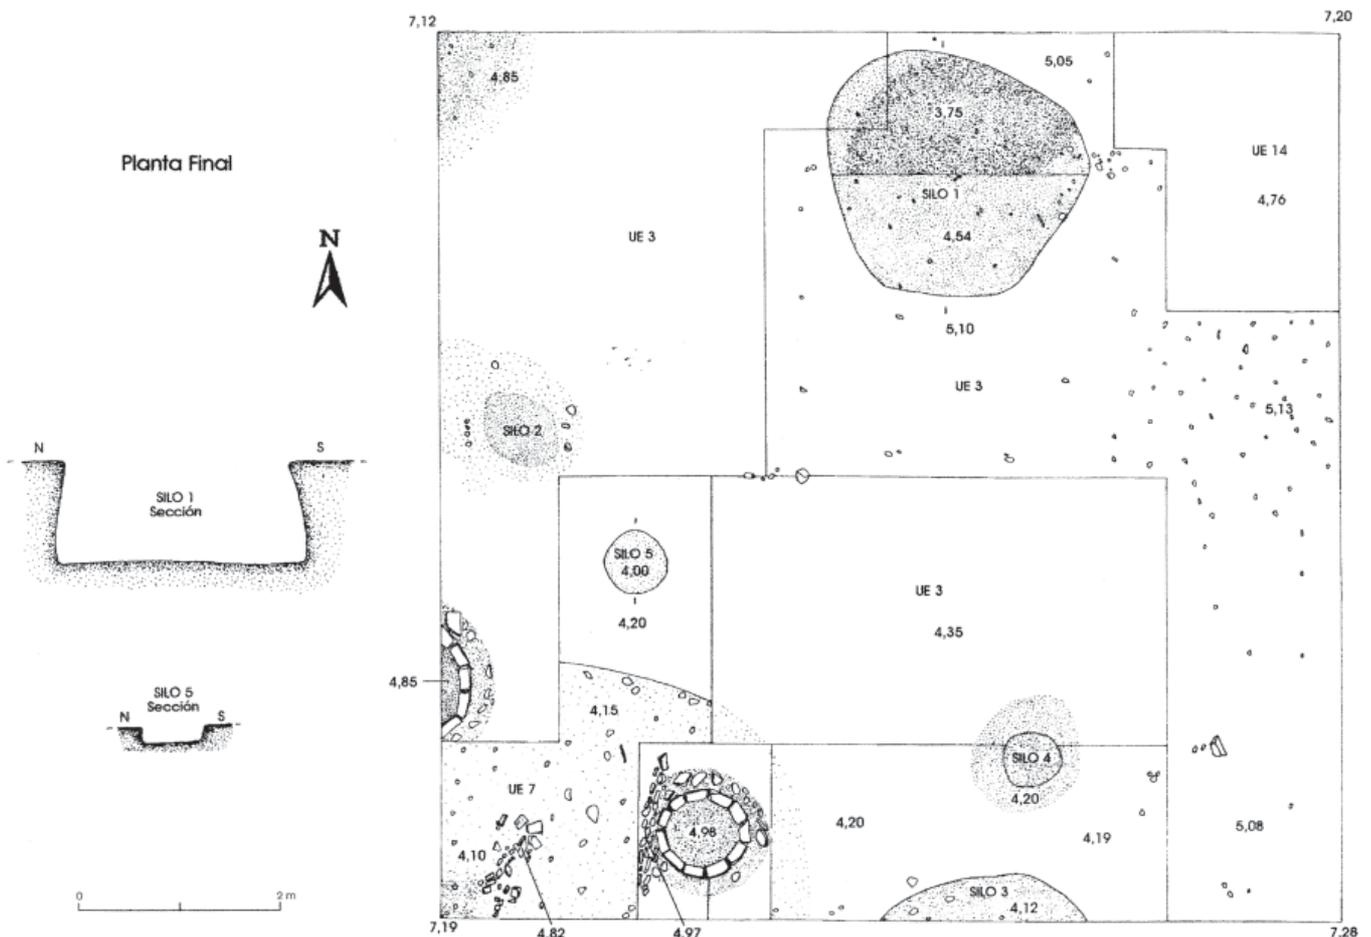
FIG. 2. Plaza de San Pablo. Planta final.

Los silos 2, 3 y 4, bastante peor conservados y alterados en profundidad por los trabajos de roturación medieval, poseen unas características morfológicas similares aunque son tipométricamente algo menores (Figura nº 2).

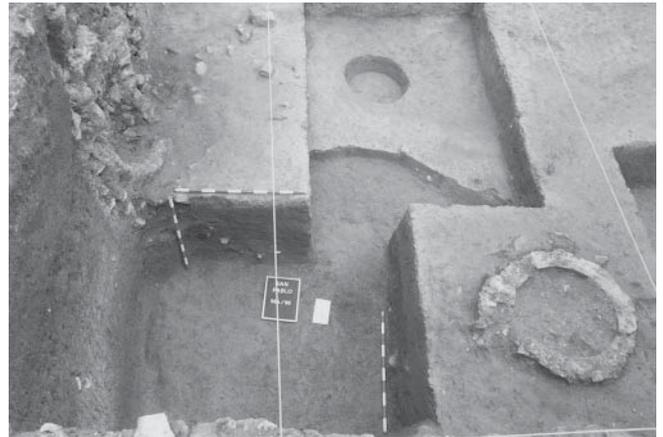
LÁM. III. Plaza de san Pablo. Planta de la U.E. 7, fondo de cabaña rehundido en el substrato.

En principio, y en razón de la planta oval y de unos ejes cuya longitud puede estimarse en 5 ó 6 metros, pensamos que se trata de un fondo de cabaña parcialmente excavado en el subsuelo, hasta crear una ligera concavidad en cuyos taludes debió apoyar un entramado orgánico lo bastante endeble como para no haber dejado huellas sobre el terreno. El relleno, al que hemos denominado como U.E. 7 posee una coloración cenicienta y una matriz en la que se amalgaman mórulas de carbón, abundantes restos faunísticos y un numeroso conjunto de elementos cerámicos fracturados y dispuestos sin orden, de modo que presentan angulaciones diversas, algunas más propias de un vertido que de un abandono de los restos.

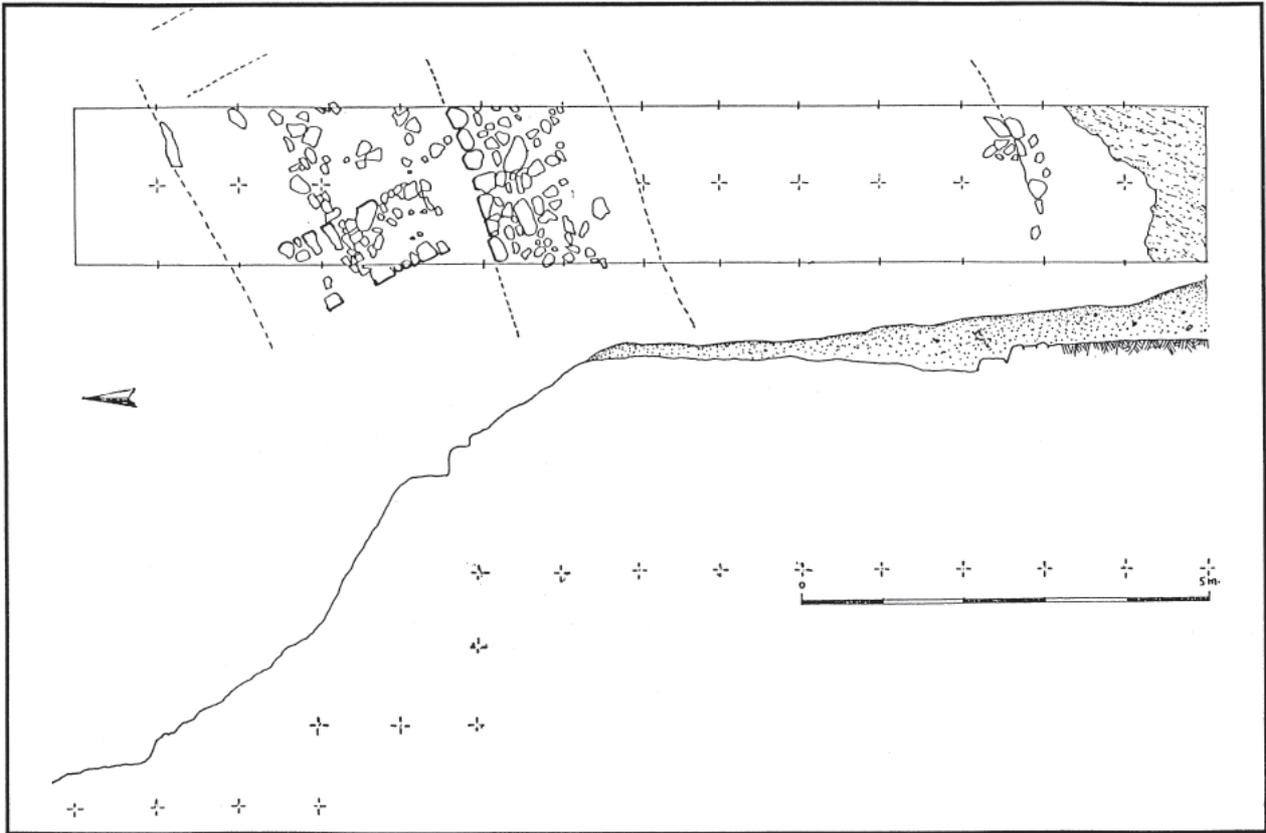
FIG. 3. Corte I. Planta y perfil Este.

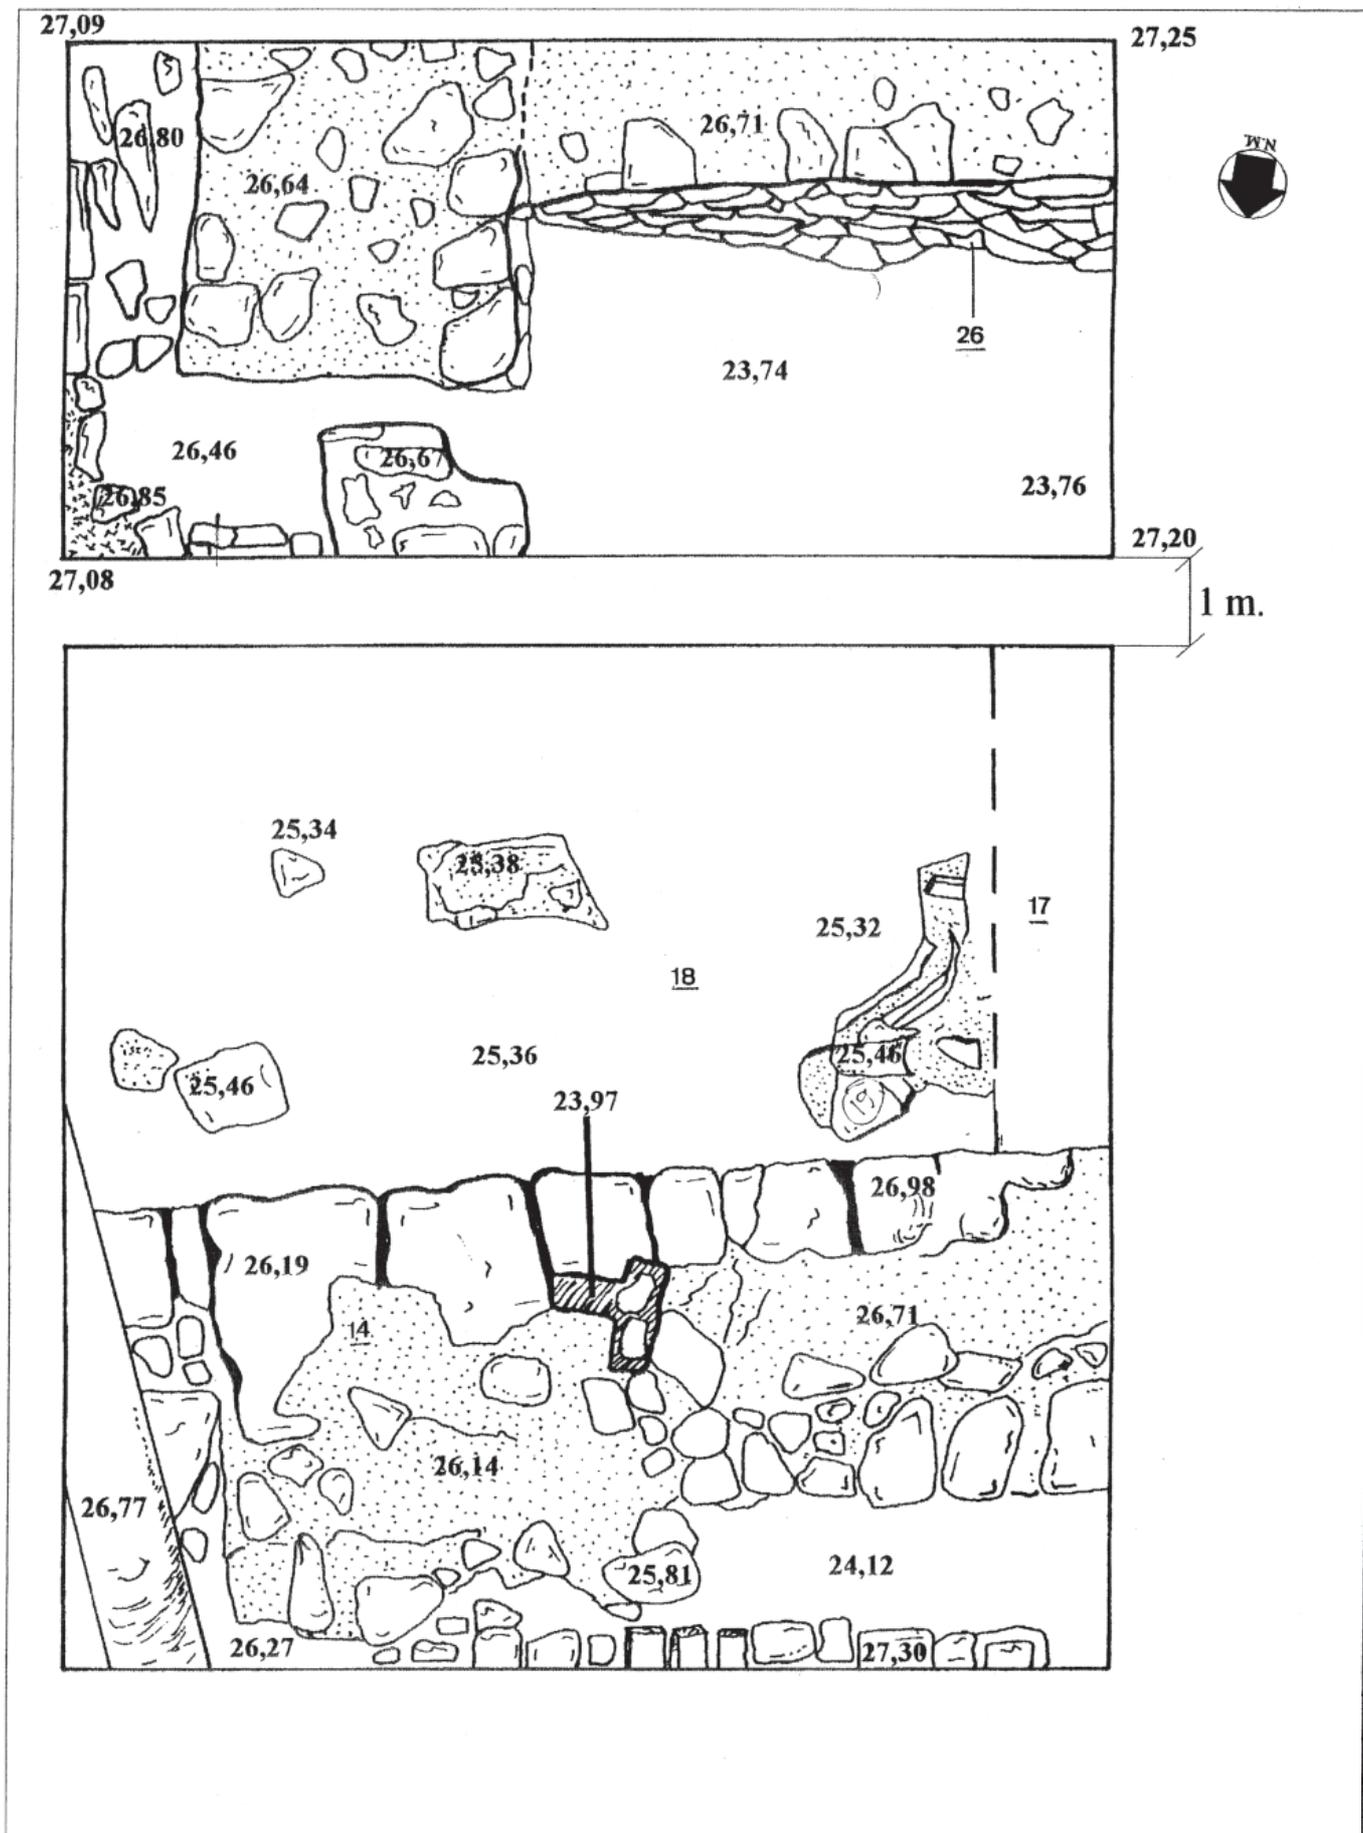
FIG. 2. Planta Final Corte 1.

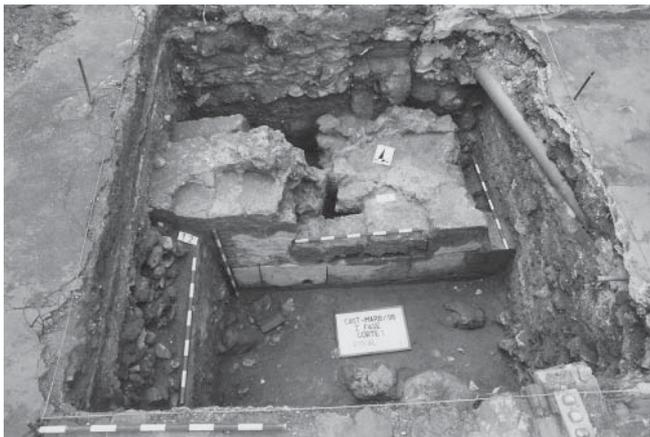
LAM. III. Instalación artillera. Corte 1.

El cañón, se asentaría sobre una plataforma cuadrangular ubicada detrás de la cañonera de 1,20 metros de largo y 0,40 metros de alto, fabricada a base de un macizado de calicanto, cuyo remate se ve destruido, colmatado, y posteriormente, reutilizado como base para la cimentación de una estructura muraria perteneciente a una vivienda posterior (U.E.C 5).

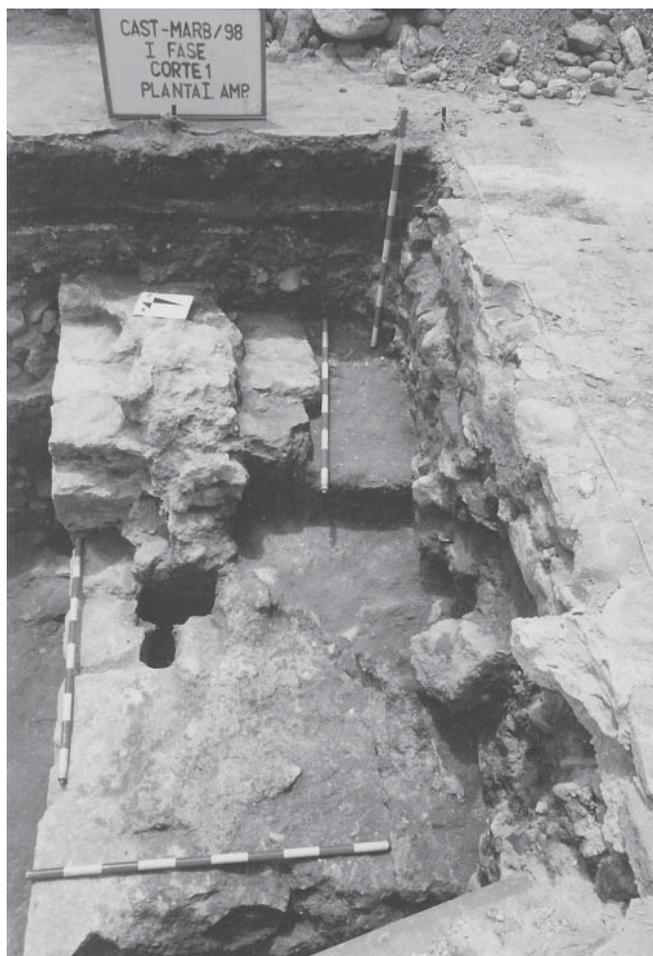
LAM. IV. Detalle anclaje pieza artillera.

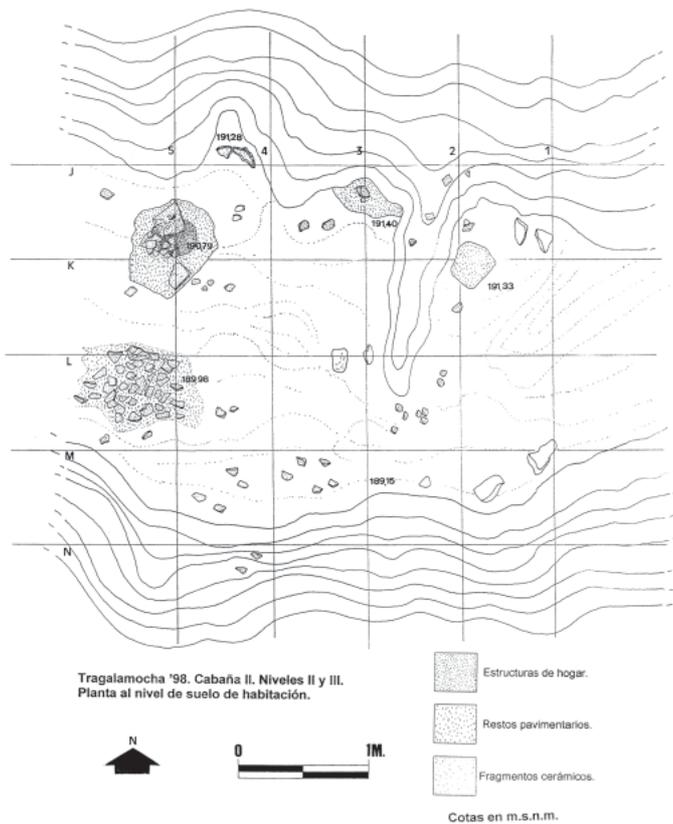
FIG. 3. Asentamiento de Tragalamocha. Planta a nivel de suelo de uso de las estructura de habitación II.

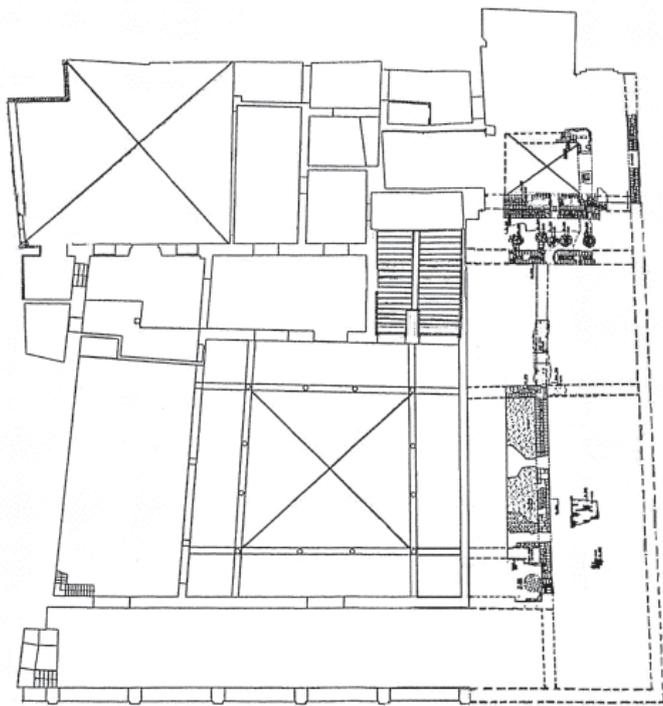
FIG. 11. Restitución hipotética de la planta de la casa-palacio.

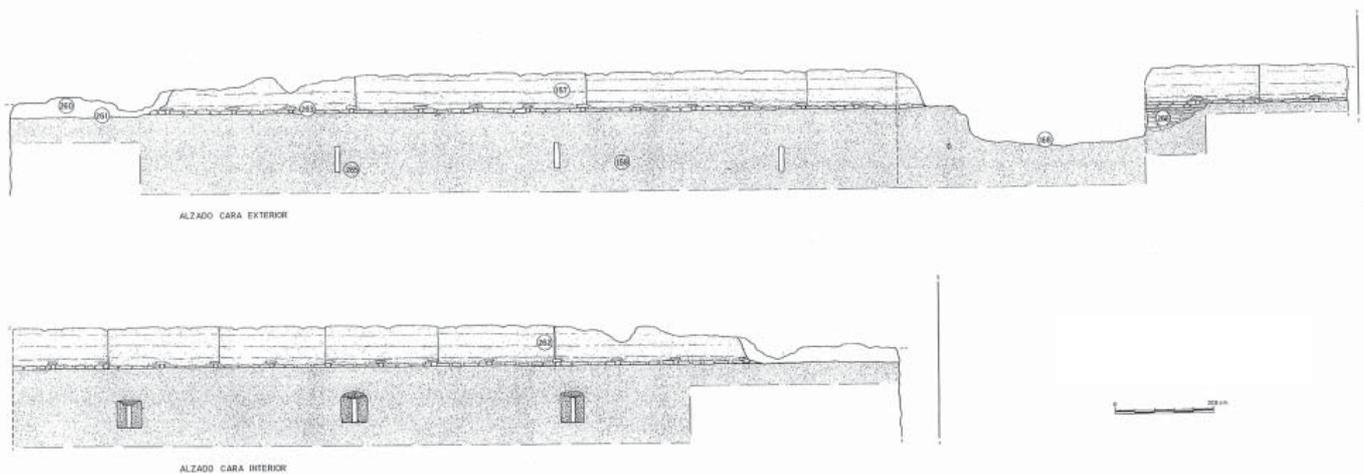
FIG. 6. Alzado interior y exterior del antemuro

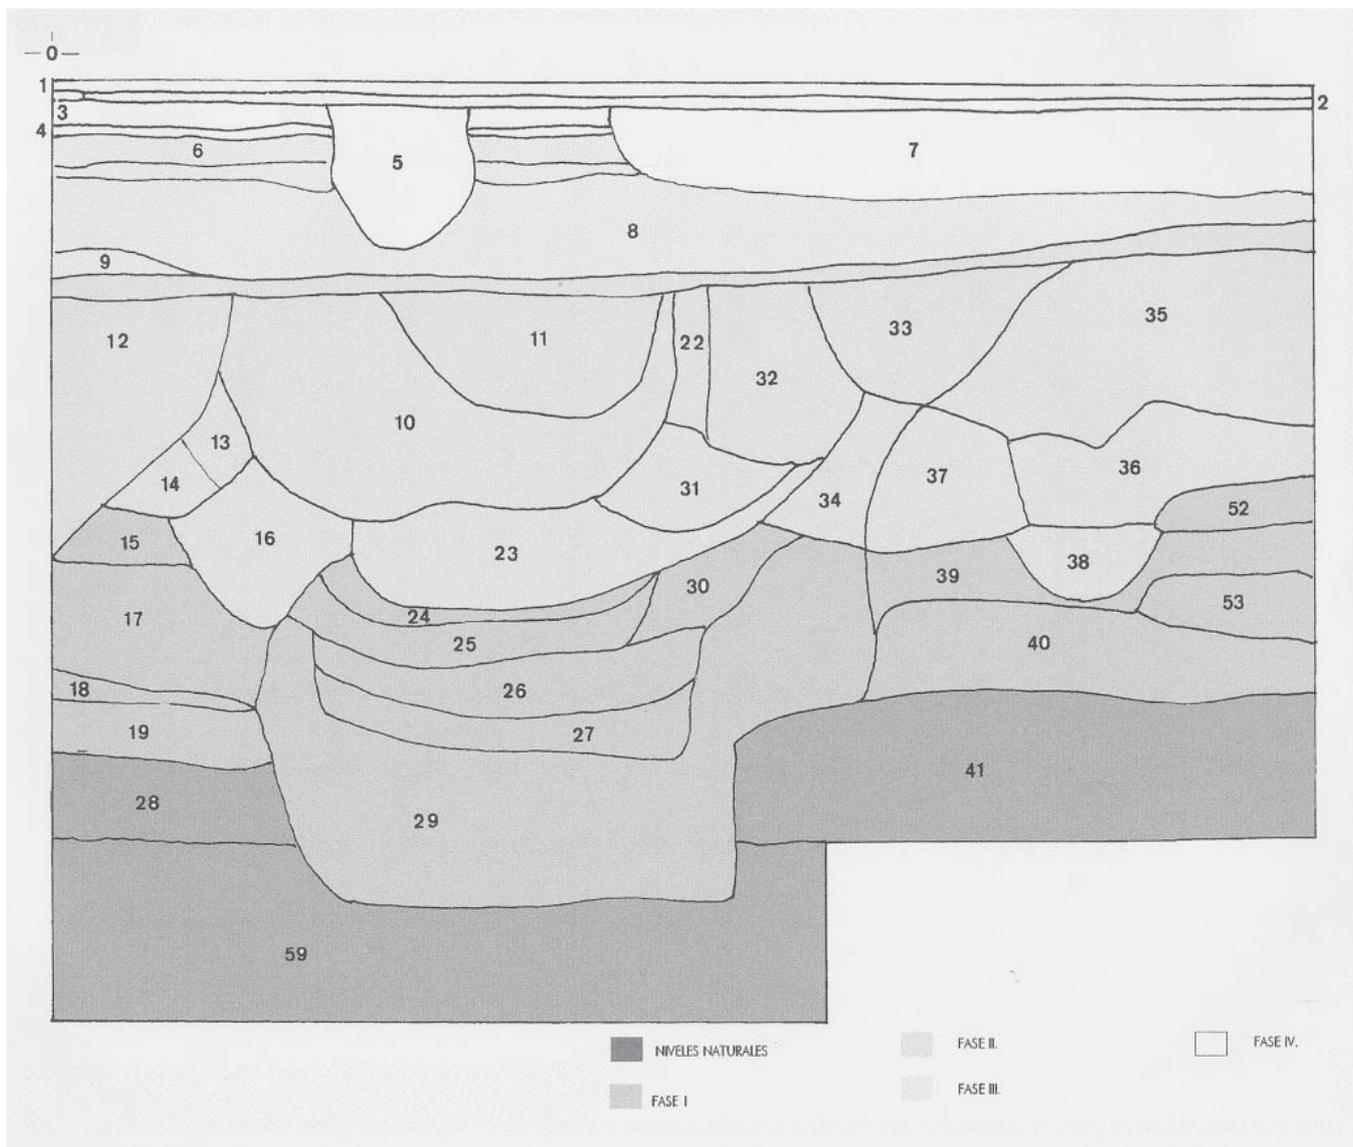
FIG. 3. Perfil sur de la Unidad de Intervención 1.

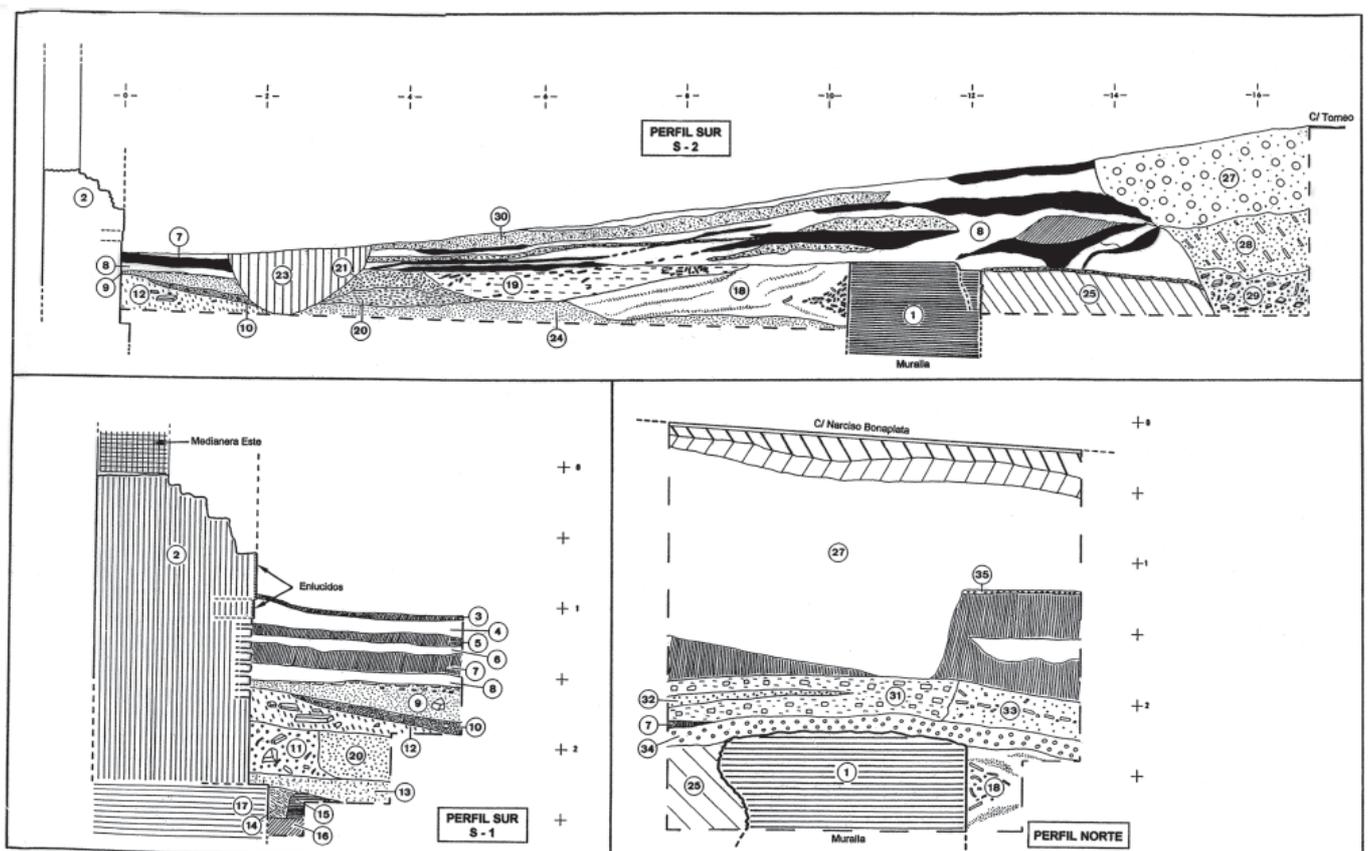
FIG. 3. Perfiles estratigráficos con indicación de las diferentes unidades.

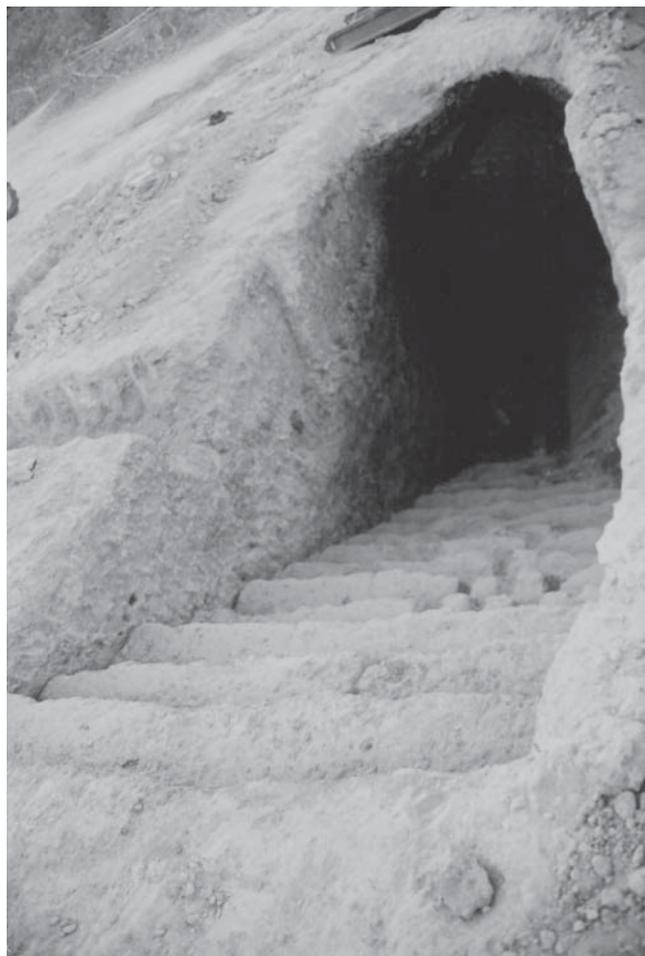
FIG. 3. Escalera de bajada al pozo.

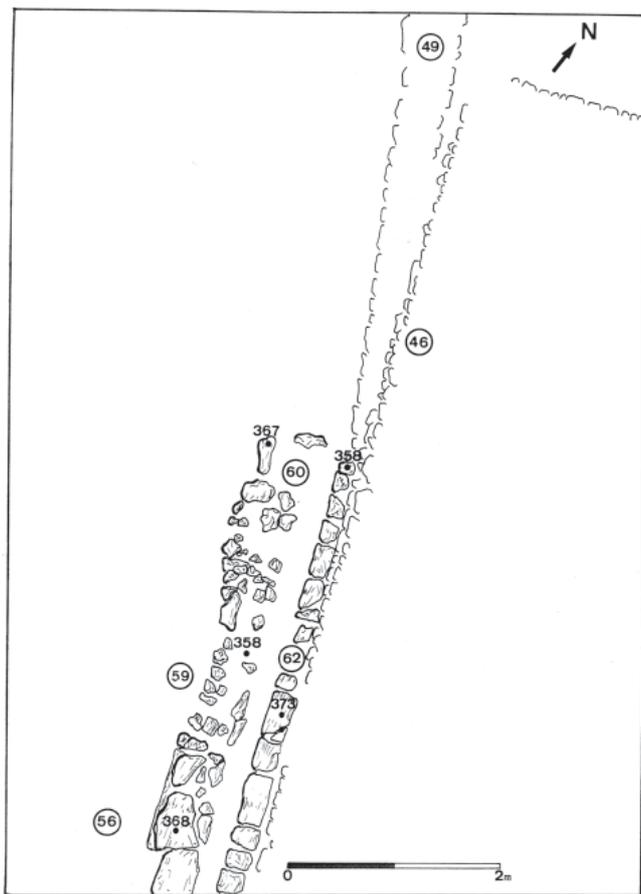
FIG. 8. Cimiento-zócalo de una casa del Hierro Antiguo. Pared de mampostería (UE 62) a la que se adosan por su cara externa dos bancos que dan a la calle (UUEE 56 y 60), separados por un escalón de piedra que sirve de poyete de acceso a la vivienda desde la calle, que se situaba a más baja cota. Corte B.

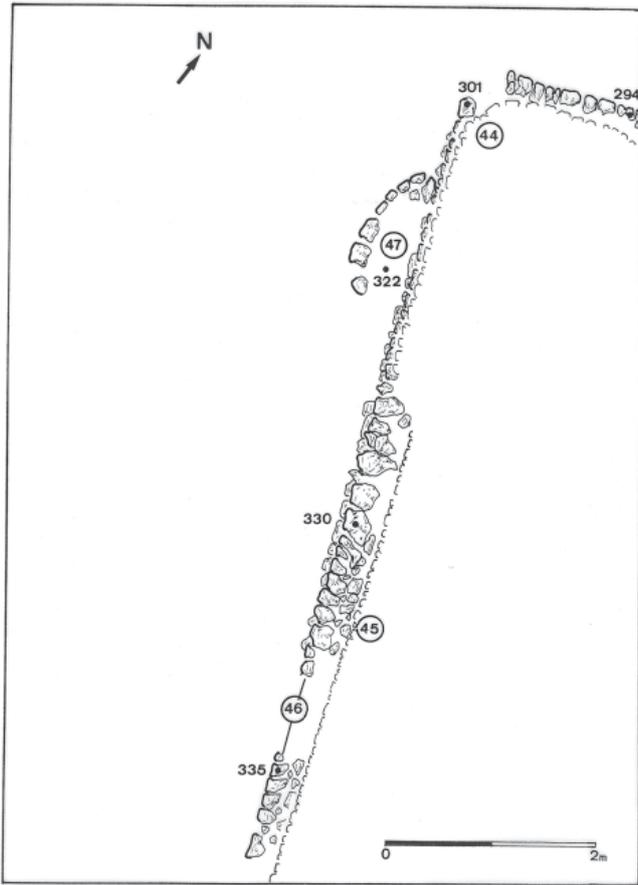
FIG. 10. Casa del Hierro Antiguo a la que se subía mediante un peldaño de planta semicircular. Corte B.

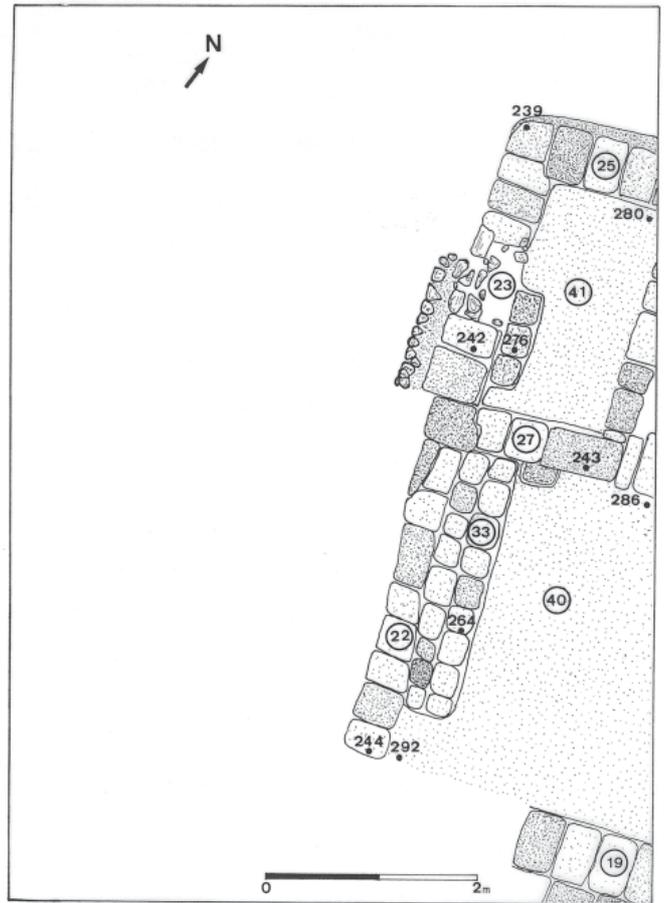
FIG. 11. Corte B. Vivienda más moderna del Hierro Antiguo. Apareció sepultada bajo una gruesa capa de adobes originada por el derrumbe de sus propias paredes. Esto ha permitido la conservación de parte del alzado de barro sobre el cemento-zócalo.

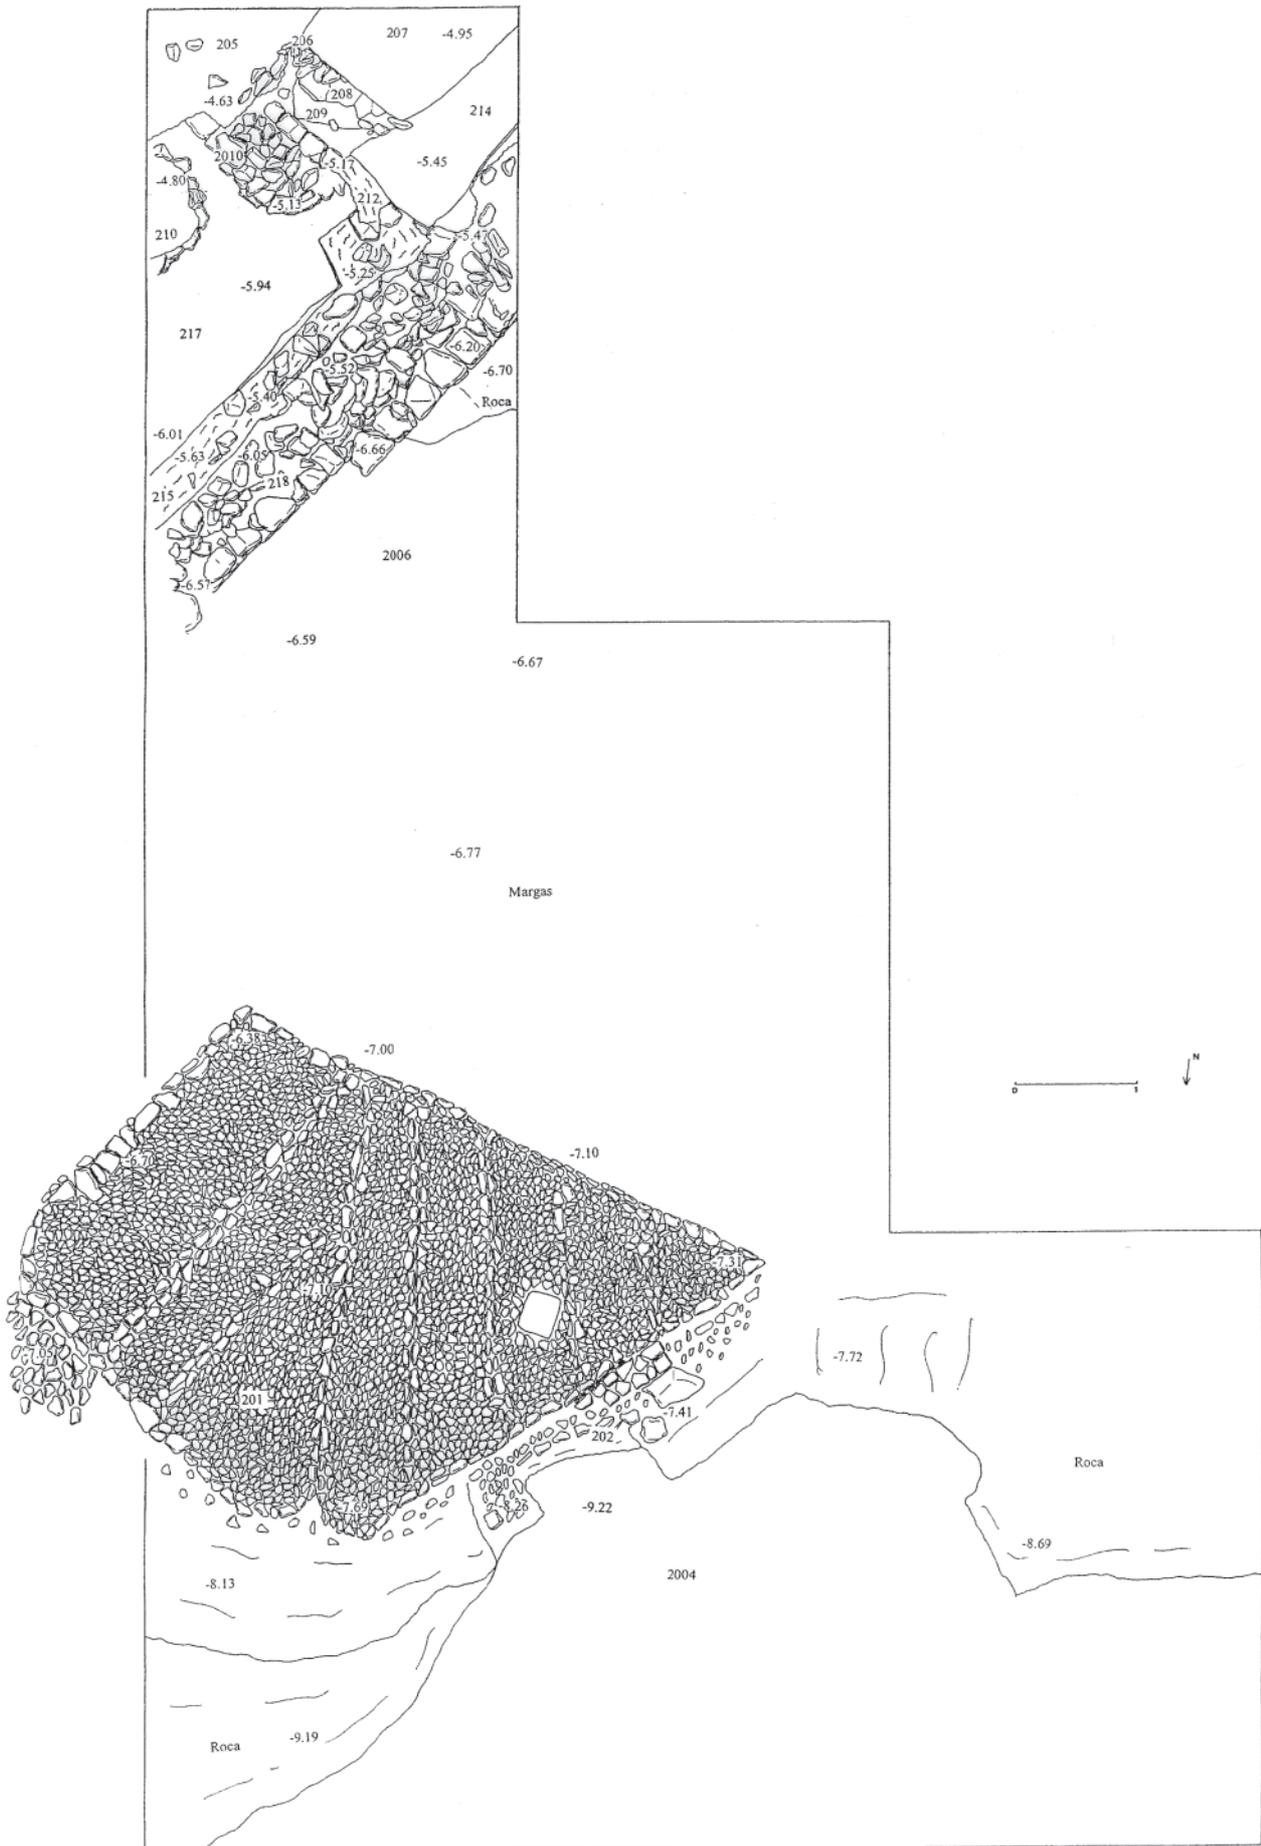
FIG. 2. Corte 1. Planta estructural final.

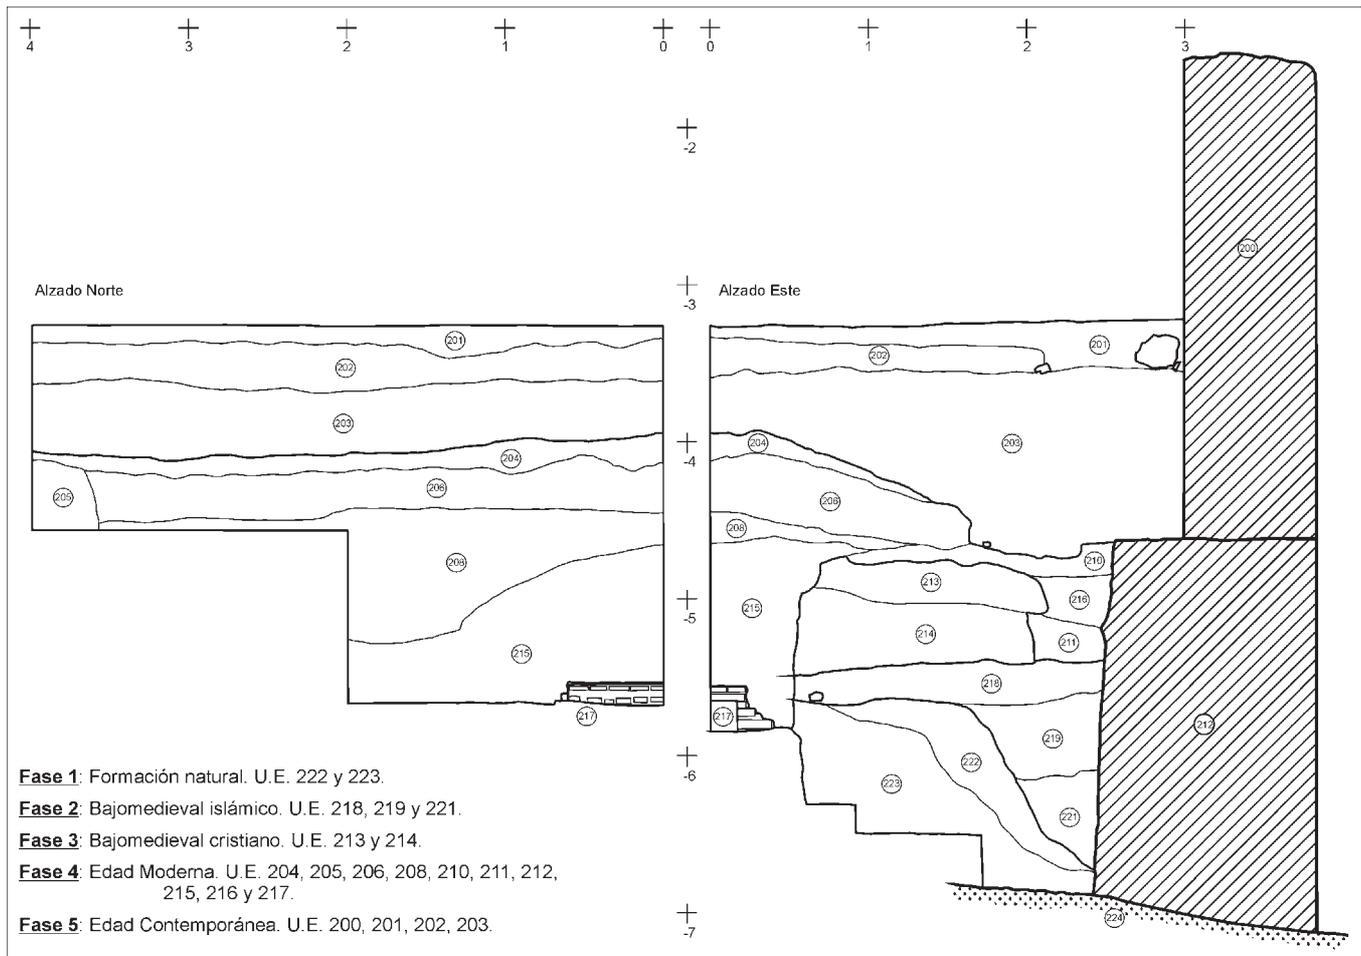
FIG. 4. Unidad de Intervención 2. Desarrollo de la estratigrafía en los perfiles norte y este del sondeo.

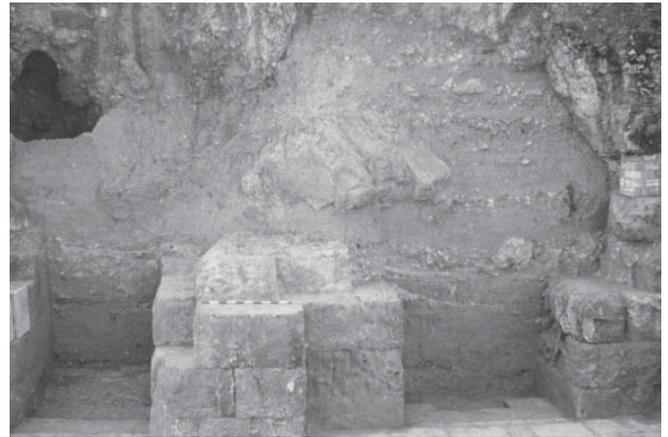
LÁM. II. Detalle del MT2 de las estancias 3 y 4 en el que se aprecia la colmatación por sedimentación de las galerías de conexión entre estancias.

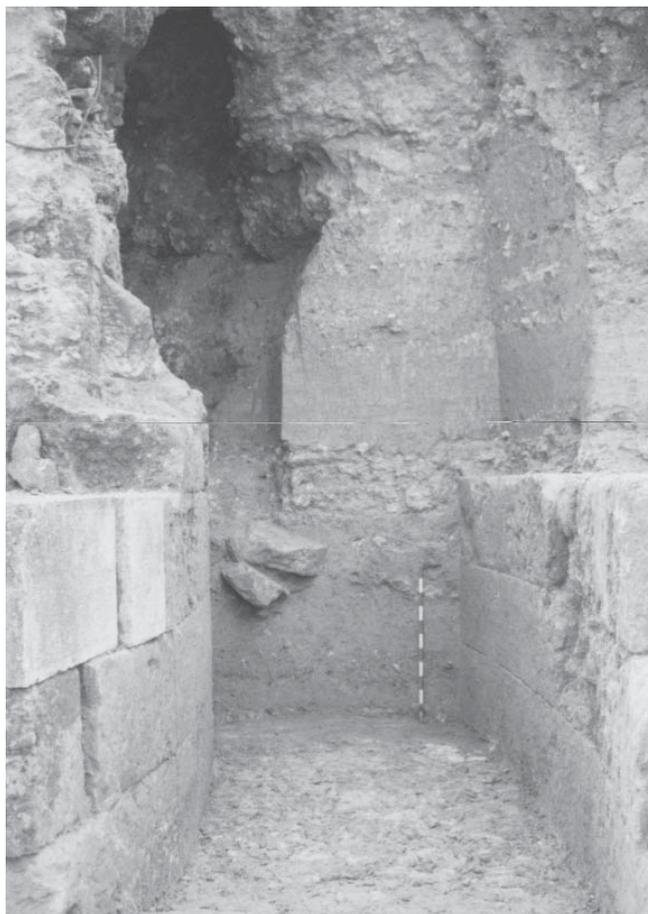
LÁM. III. Detalle de la Estancia 7 en el que se observa el corte estratigráfico con los niveles de expolio y ortostatos incrustados procedentes del pavimento de las gradas.
