ANUARIO
ARQUEOLÓGICO
DE ANDALUCÍA
2005

Córdoba

ANUARIO ARQUEOLÓGICO DE ANDALUCÍA 2005

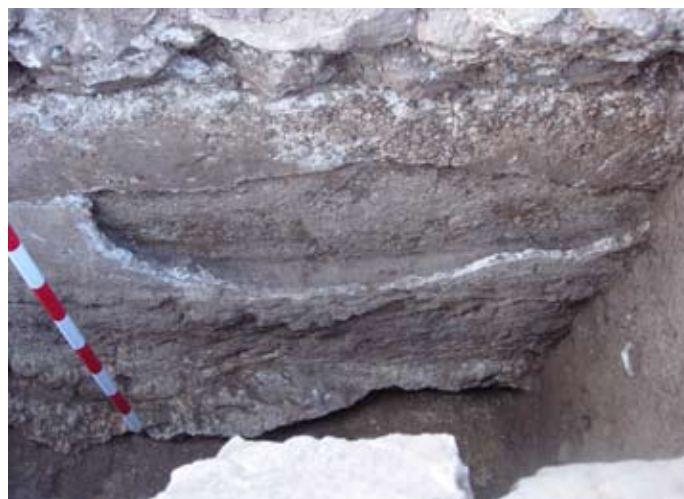
Lámina II. Detalle de la fractura del revestimiento interior del acueducto.

En un tramo de 356 cm situado en el extremo Este se ha perdido la cubierta, por lo que hemos podido documentar el revestimiento cuya altura coincide con la línea de imposta. Dicho revestimiento no se puede considerar *opus signinum* propiamente dicho, ya que está fabricado con mortero de cal, arena y gravilla, con algún fragmento cerámico aislado. En las aristas inferiores tiene los bocelos o molduras de cuarto de caña propios de las estructuras hidráulicas para reforzar la impermeabilización.

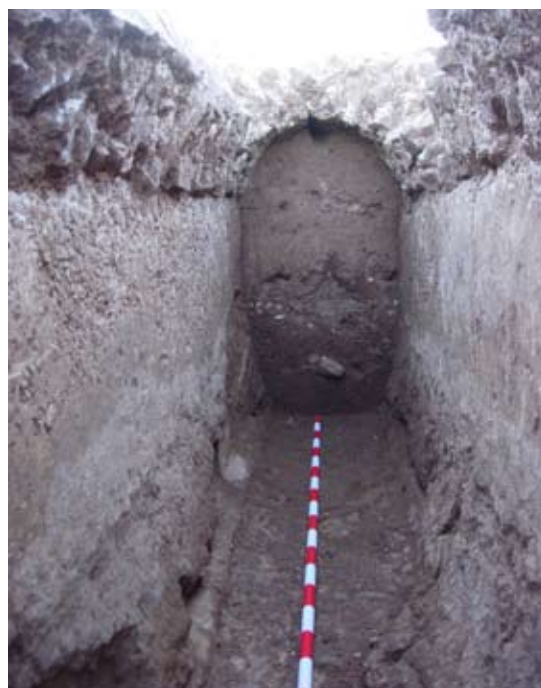
La luz del acueducto mide 62 cm de ancho por 121 cm de altura, de los que 90 cm corresponden a la caja y 31 cm a la bóveda. Dado que en todo su trazado conserva el arranque de la bóveda, no hemos podido documentar el espesor de las paredes, aunque sí el de ésta que mide entre 32 y 34 cm; por su parte, las dimensiones de los bocelos son de 62 cm de altura por 10 cm de radio, dejando un espacio entre ambos de 42 cm. Por último, se aprecian las marcas del nivel del agua a una altura de 52 cm aproximadamente.

Lámina III. Interior del acueducto con el cuarto de caña en las aristas inferiores

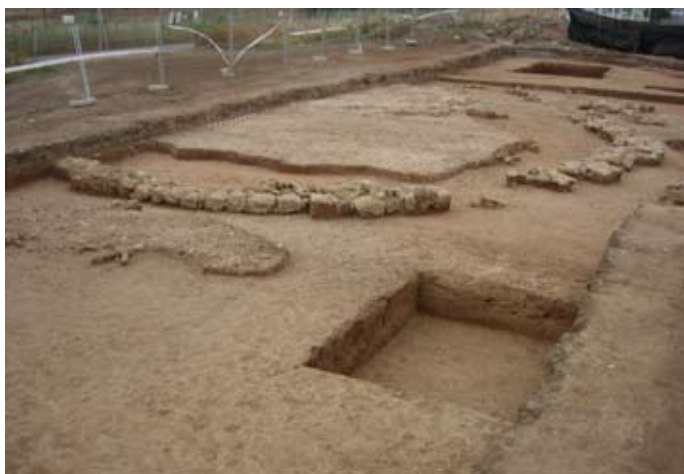
Las dimensiones del perímetro del muro son de 28,30 m por 66 cm de ancho, aunque dado su estado de conservación esta última medida es muy variable. El espacio interior que encierra este muro tiene una longitud de 16 m aproximadamente, pero el ancho no ha podido ser documentado, ya que una parte se introduce en el perfil Sur del Corte.

Lámina IV. Panorámica de la estructura medieval.

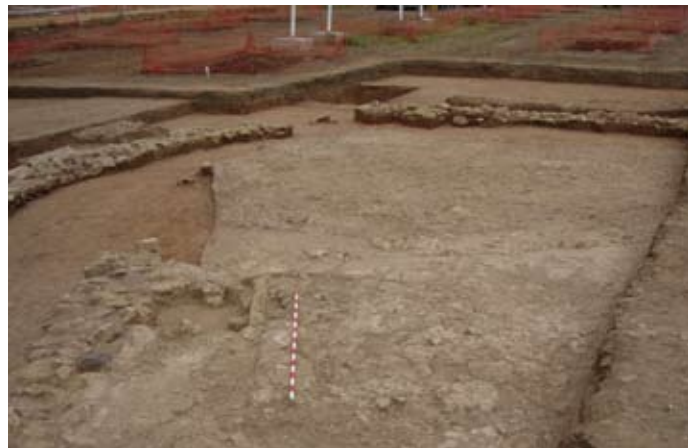
El Espacio B tiene disposición alargada con unas dimensiones de 4,71 m de longitud por 1,10 m de ancho. Se sitúa al Norte del pavimento a la almagra, y está delimitado en el lado Sur por un murete (UE 59) formado por lajas de biocalcarenita colocadas en posición vertical, que a su vez delimita al pavimento a la almagra; y en su lado Norte, por un muro (UE 10) con una hilada de mampuestos de calizas lechosas, violáceas y grises, cantos y biocalcarenitas de mediano tamaño trabados con barro. Entre ambos muros se dispone un espacio nivelado con una capa de greda impermeabilizante (UE 57).

Lámina VI. Espacios A, B y C de la estructura califal.

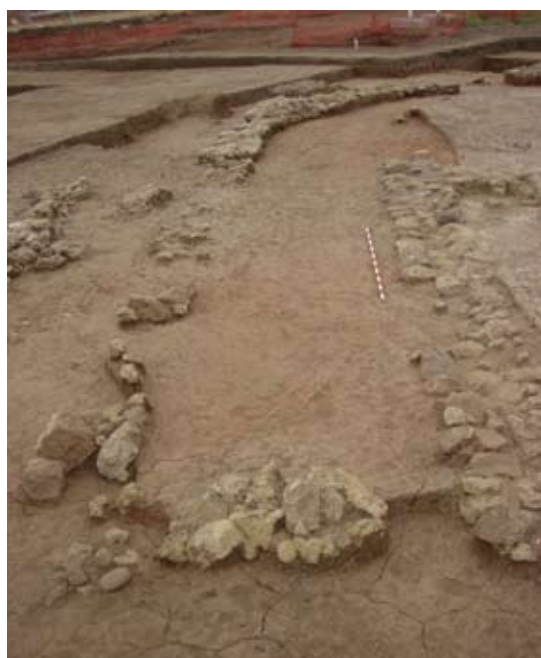
El Espacio C se dispone al Norte del anterior, y tiene también una disposición alargada cuyas dimensiones son 8,17 m de longitud por 1,82 m de ancho. Está delimitado al Sur por el muro UE 10 descrito anteriormente; al Oeste por el muro UE 64 formado por una hilada de cantos y pequeños clastos de biocalcarenita, y una segunda hilada de mampuestos de biocalcarenita que se encuentran muy deteriorados; y al Norte el cierre lo constituye el muro UE 32 en la parte más recta. En el lado Este no hemos documentado ningún muro de cierre aunque el espacio queda claramente definido por la parte que podemos denominar absidata que forma el muro UE 32.

Lámina VII. Espacio C de la estructura medieval.

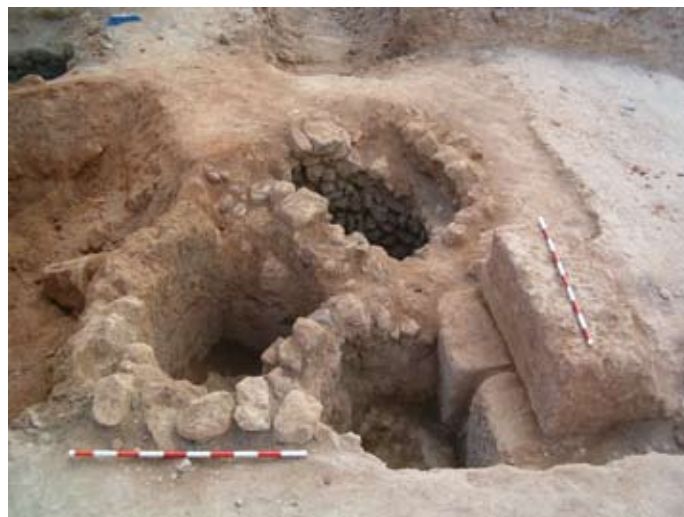
Lámina VII. Pozos y fosas de cronología Moderna afectando a estructuras romanas.

Estas estructuras son las causantes del arrasamiento de gran parte de los niveles subyacentes (Lámina VII).
