PUDO HABERSE EVITADO (BASE DE ACCIDENTES DE TRABAJO INVESTIGADOS). CAÍDA DESDE ALTURA EN OPERACIÓN DE CARGA DE ATRACCIÓN DE FERIA

RESUMEN

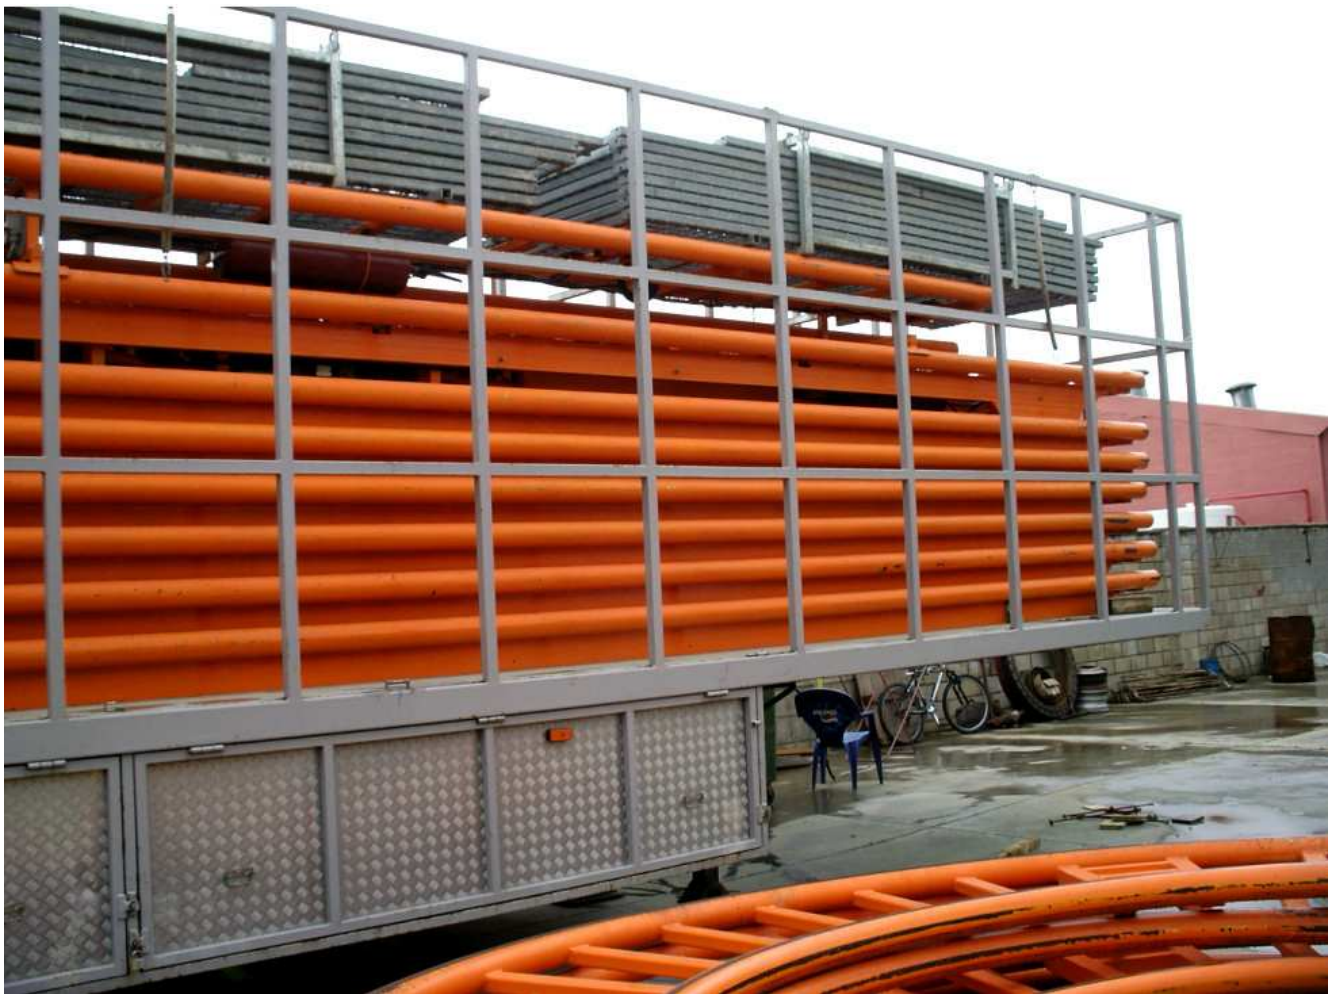
Cuando la carga estaba izada por la grúa, el trabajador, utilizando una silla, se subió al semirremolque trepando por el exterior para acceder al interior del mismo y situarse a su altura de trabajo sobre la quinta vía de la atracción, ya que la carga había comenzado el día anterior.

Imagen 1. Al no haber otro acceso, el trabajador intentó acceder al interior del remolque trepando por el exterior. En ese momento había una altura de cinco vías.

Para evitar el riesgo de caída en altura y la necesidad que los trabajadores se subieran al semirremolque durante el procedimiento de carga, tendrían que haberse empleado un número de tres trabajadores: un operador de grúa y dos auxiliares para guiar la carga.

Ya que esta prohibido permanecer bajo carga suspendida, hubiera sido más adecuado que los trabajadores auxiliares guiaran la carga desde el suelo mediante cuerdas, uno por cada lado para evitar oscilaciones. La forma de proceder sería atar una cuerda por cada lado antes de izar la viga, para luego guiarla, estando siempre las personas fuera del alcance de la carga. Esto podría ser complementado con el uso de otros elementos auxiliares como una pértiga para situar el elemento desde el suelo y fuera de zona de trabajo de la grúa.

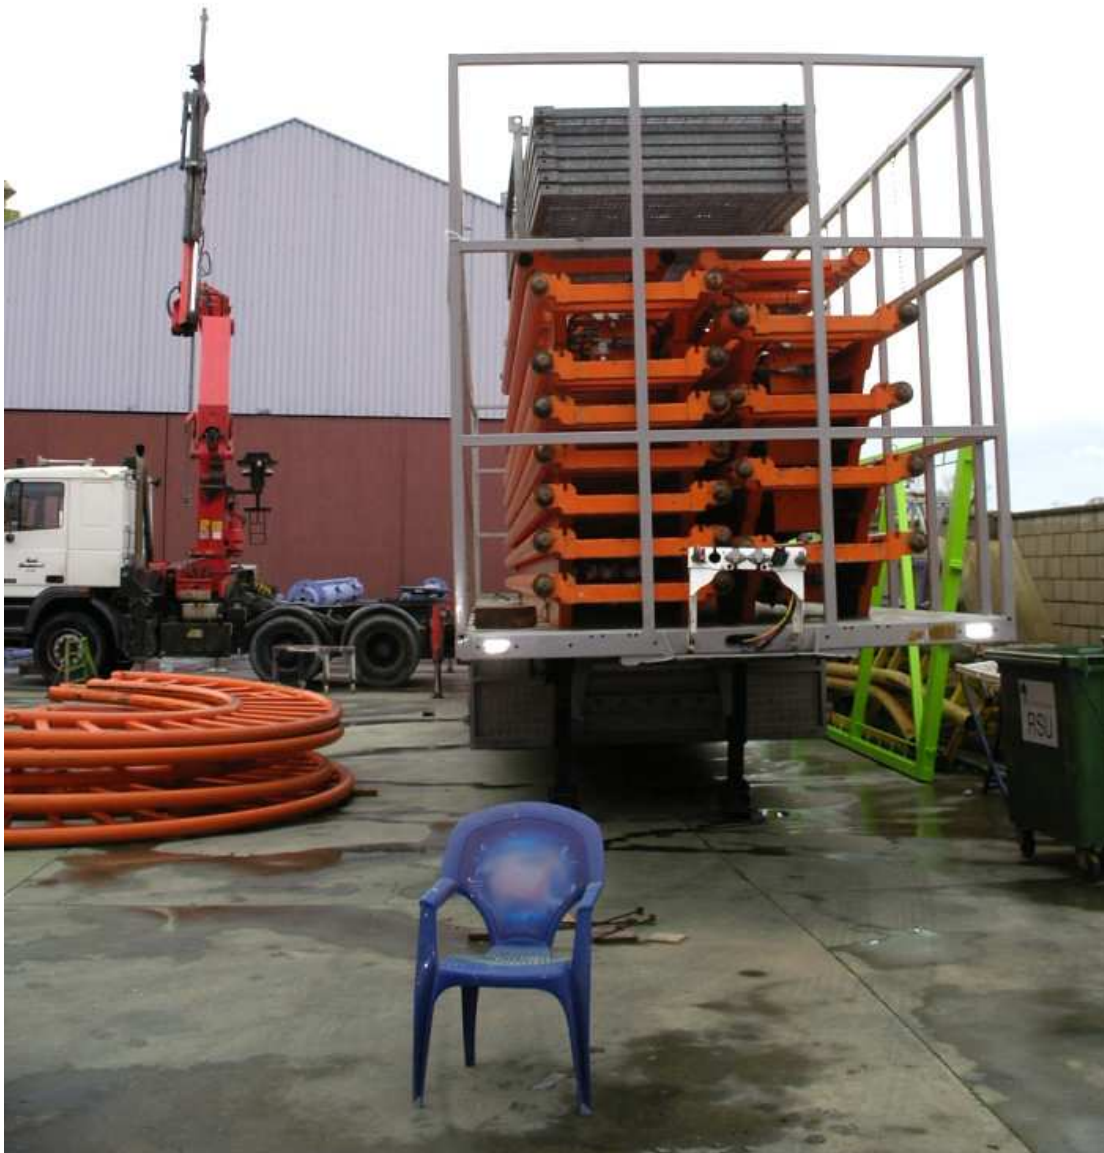
En ese instante el trabajador perdió el equilibrio y cayó hacia el suelo desde la parte más alta del semirremolque. El accidente fue catalogado como muy grave, inicialmente aunque falleció en la madrugada del día siguiente por las lesiones internas producidas en la cabeza.

Imagen 2. El trabajador cayó desde la parte más alta de la estructura del semirremolque.

El accidente no se hubiera producido si se hubiera planificado las medidas de protección y de prevención a adoptar en las tareas de carga y descarga de los elementos de la atracción. Este

procedimiento debería estar documentado y orientado a proteger a los trabajadores frente a riesgos laborales.

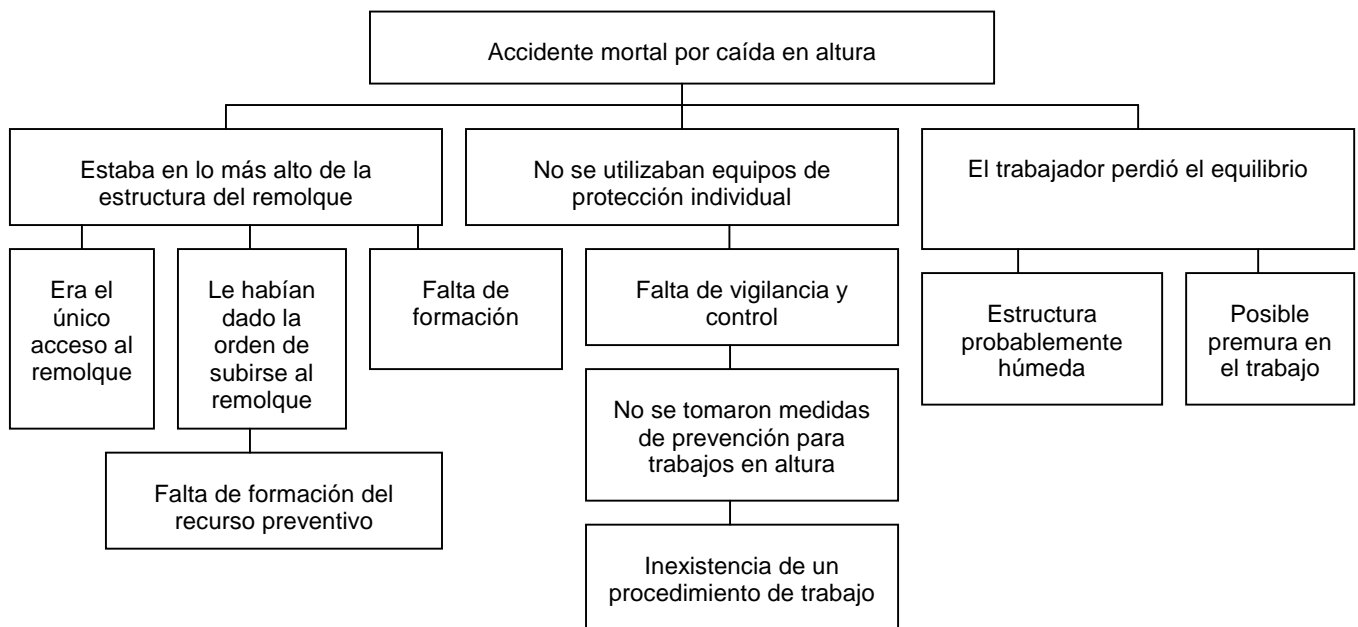
- Riesgo no controlado de accidente por trabajo en altura. No se tomaron medidas de prevención que son obligadas a partir de los 2 metros de altura del piso de trabajo.
- Inexistencia de un procedimiento y no identificación de las condiciones de trabajo.
- Riesgo no evaluado correctamente.
- El recurso preventivo, responsable del control de las condiciones de trabajo, no estaba suficientemente formado e informado sobre las tareas concretas y seguras que debían realizarse.
- El trabajador no utilizó equipos de protección individual como dispositivo anticaídas, casco, etc.
- El trabajador no había recibido formación adecuada en prevención de riesgos laborales sobre el trabajo que realizaba.

La relación entre ellas que se indica en este árbol de causas:
