PUDO HABERSE EVITADO (BASE DE ACCIDENTES DE TRABAJO INVESTIGADOS). ATRAPAMIENTO GRAVE EN UNA LINEA DE PRODUCCIÓN DE TUBOS DE CARTON

Accidente grave, por atrapamiento de mano y antebrazo entre elementos móviles de una máquina espiraladora, con resultado de fracturas cerradas en brazo.

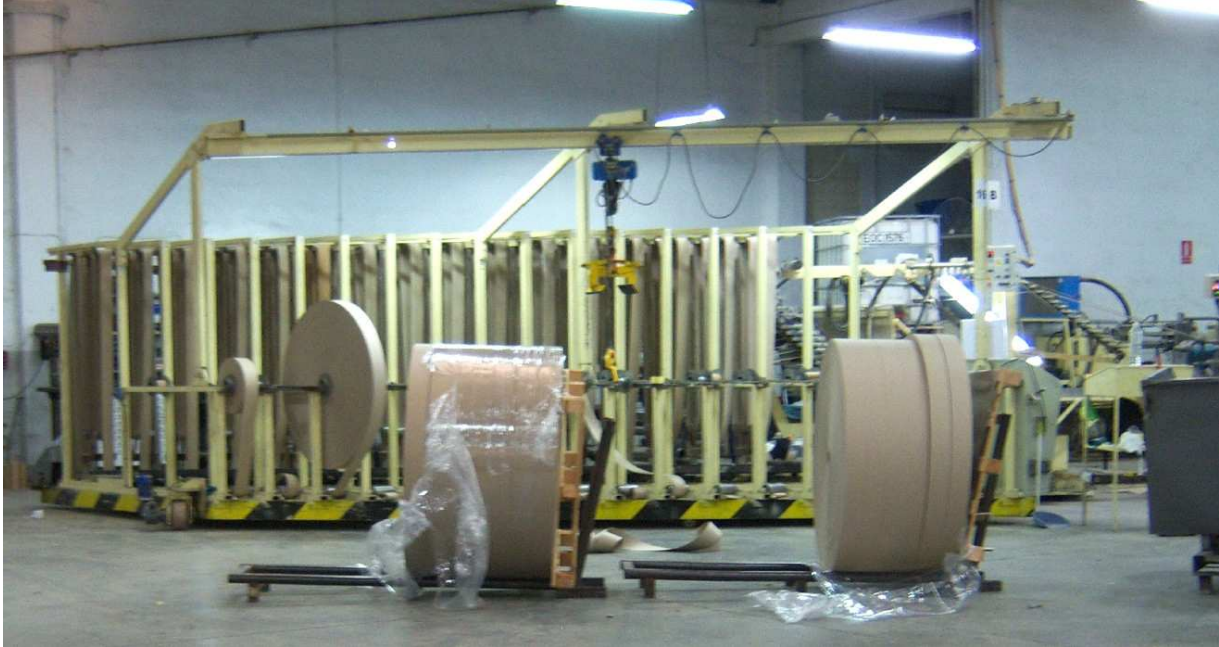
Imagen 1. Desbobinador de papel, donde comienza el proceso de fabricación.

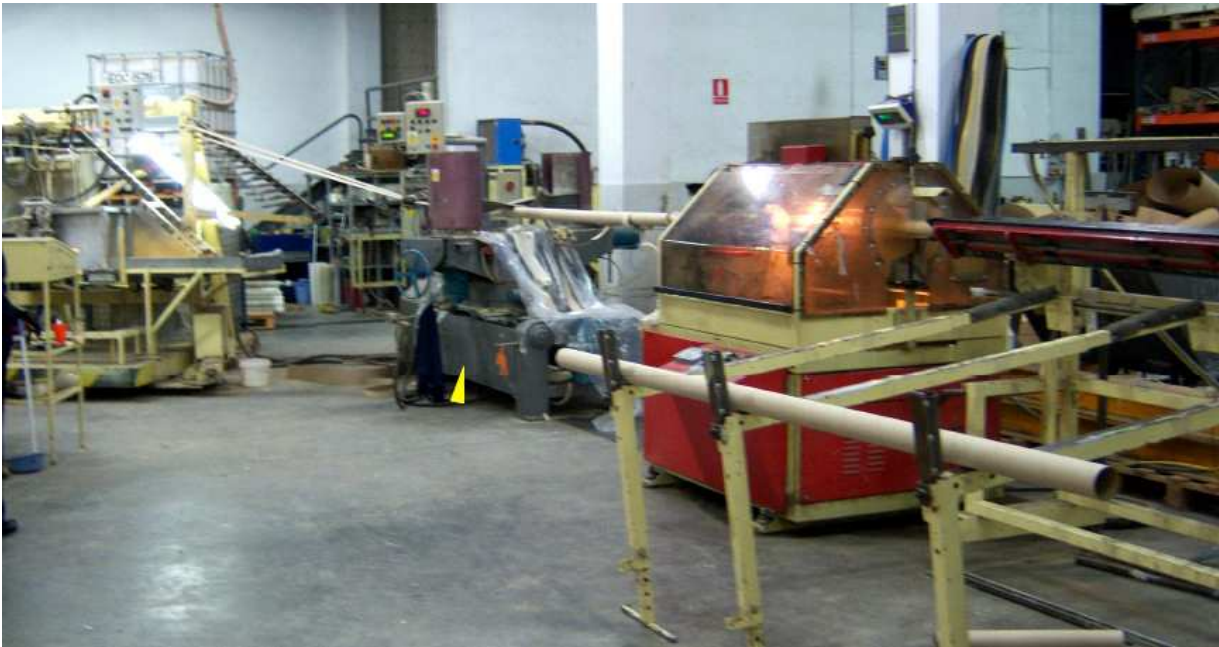
La líneas de producción de tubos de cartón funciona automáticamente y se compone de cuatro módulos diferenciados: desbobinador, encolador, espiraladora y cortadora.

Imagen 2. Línea de producción de tubos de cartón. Los equipos de trabajo de izquierda a derecha son: encolador, espiraladora y cortadora.

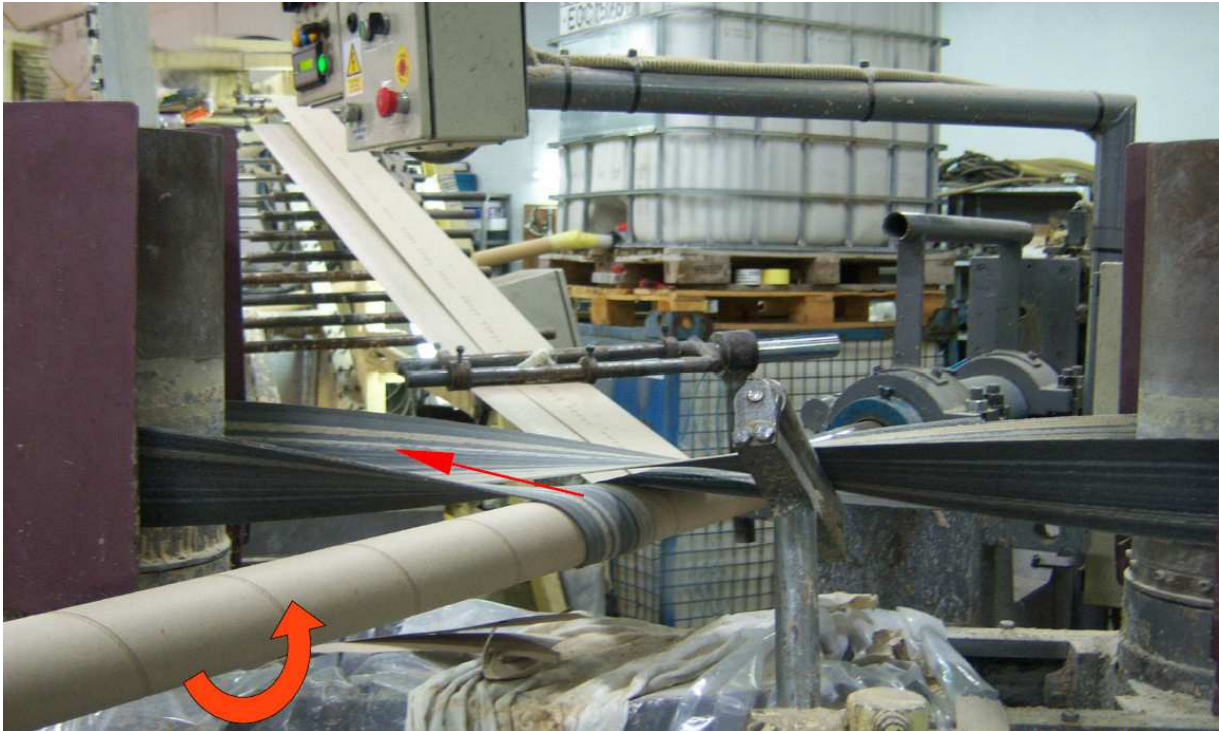
El proceso se iniciaba en el desbobinador de papel, que luego pasaba al encolador y de ahí a la espiraladora donde se enrollaba en una barra metálica o mandril que hacía de molde. El movimiento giratorio de este junto con una correa en forma de ocho sobre su superficie, movida por dos rodillos, conformaba el rebobinado del tubo de cartón. El mandril y la correa de bobinado se activaban

Imagen 3. Máquina espiraladora. El movimiento giratorio del eje del mandril y la correa van conformando el rebobinado del tubo de cartón.

Este accidente podría haberse evitado si el equipo hubiera estado equipado con un resguardo o dispositivos que impidiera el acceso a la zona peligrosa.

Ante la dificultad técnica de equipar la máquina espiraladora con resguardos de protección para impedir el acceso a zonas peligrosas, habría que recurrir a la adopción de medidas de organización del trabajo (supervisión y procedimientos de trabajo seguro...) para reducir y controlar el riesgo por contacto mecánico.

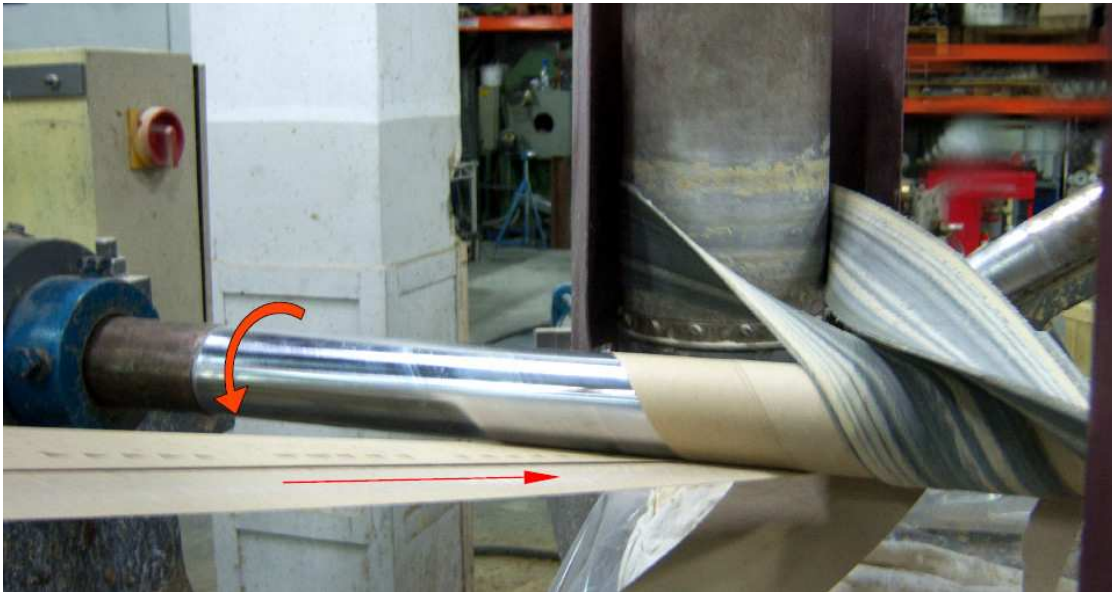
Imagen 4. Detalle de la barra metálica o mandril que hace de molde. La correa de bobinado rebobina el papel para la formación del tubo de cartón.

En este caso que nos ocupa, el procedimiento establecido, además de la limitación de la velocidad y el dispositivo de parada de emergencia al alcance del operador, podría proponerse la utilización de medios auxiliares de protección por alejamiento al elemento móvil del mandril y la correa de bobinado, como pinzas diseñadas al efecto. En cuanto al procedimiento establecido para el inicio de rebobinado del abanico de bandas de papel al eje del mandril donde la accesibilidad a los elementos móviles de trabajo es inevitable, se debiera establecer, además alguno de los siguientes sistemas de mando de protección:

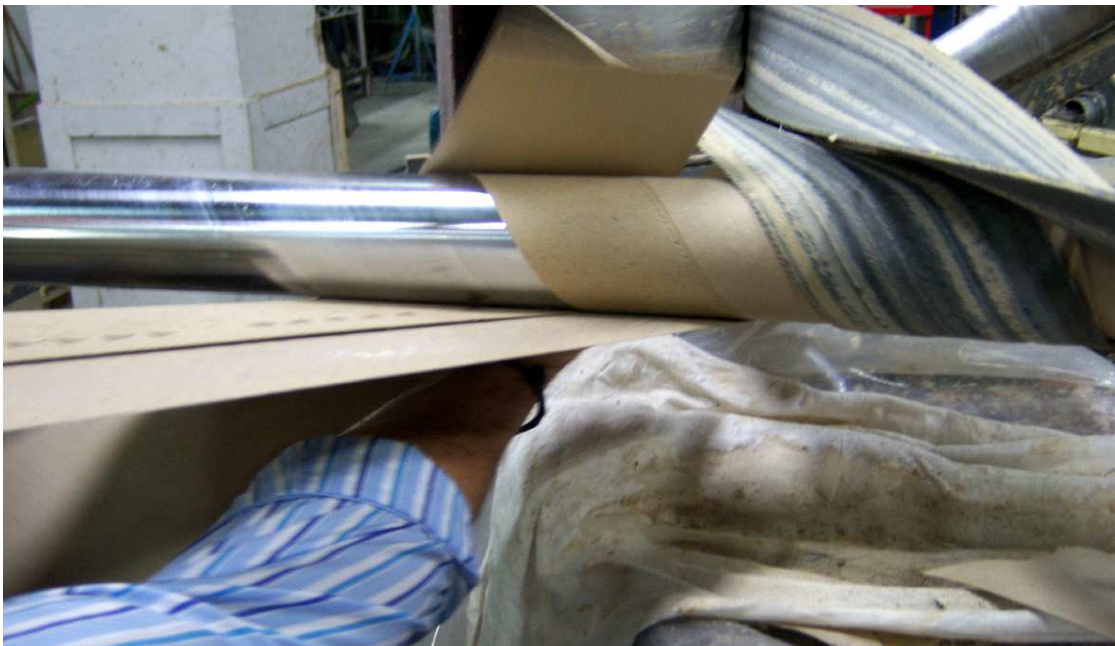
En ese momento sintió un pellizco en los dedos, su mano quedó atrapada entre la correa y el eje del mandril de la barra metálica, hasta arrastrar y atrapar todo el antebrazo. Al tirar del trabajador, este empujó el cable de parada de emergencia dispuesto a la altura de la pierna. La máquina se detuvo y consiguió liberarse del atrapamiento.

Imagen 5. Simulación del accidente. Al acercarse la banda de papel rota hacia la espiraladora la mano es atrapada entre la correa y el eje del mandril.

- Sistema de mando de marcha a impulso: Dispositivo que cada vez que se acciona permite solamente un desplazamiento limitado de un elemento de una máquina.
- Sistema de mando sensitivo a impulsos: Mantiene en marcha las funciones peligrosas de la máquina solamente mientras el órgano de accionamiento se mantiene pulsado
- Sistema de mando de funcionamiento paso a paso: Convierte una serie de impulsos eléctricos en desplazamientos angulares discretos, lo que significa que es capaz de avanzar una serie de grados (paso).

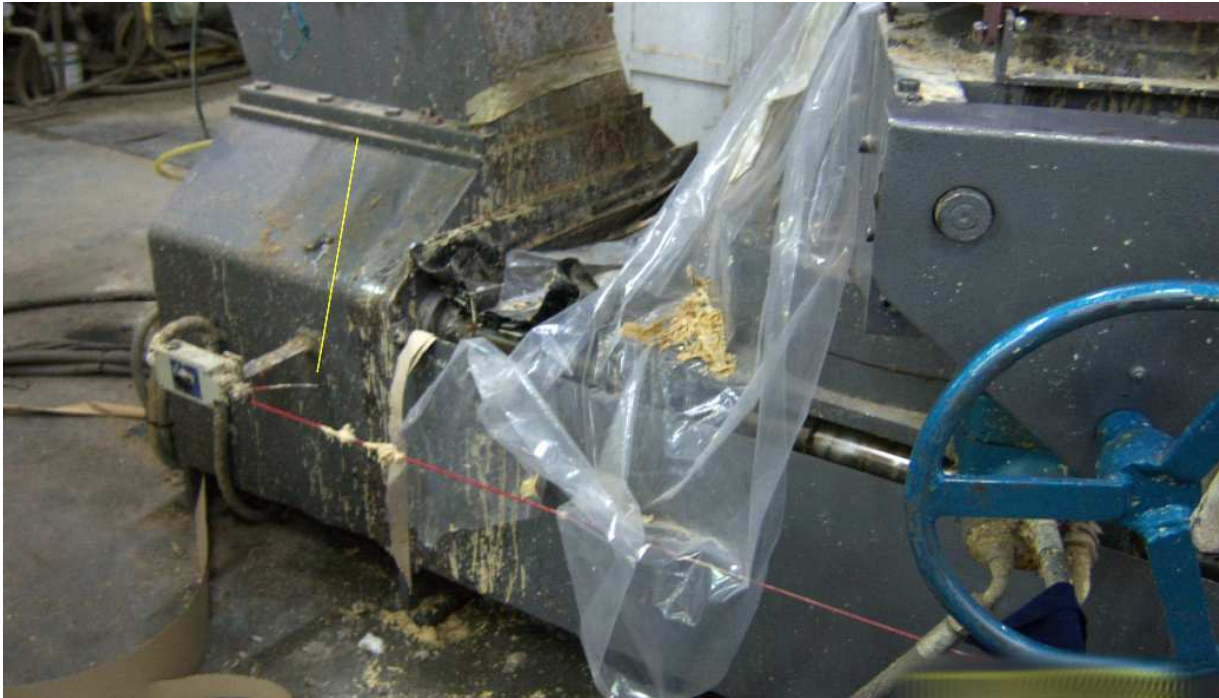
Las principal medida de seguridad adoptada por la empresa para reducir el riesgo de atrapamiento consistía en el uso del cable de parada de emergencia.

Imagen 6. Cable de parada de emergencia de la máquina espiraladora, dispuesto a la altura de la pierna.
