BASE DE ACCIDENTES DE TRABAJO INVESTIGADOS

ATROPELLO GRAVE CON UNA EXCAVADORA DE CADENAS

Cuando se construía un muro de escollera, la máquina realizó una maniobra de marcha atrás atropellando a un trabajador que permanecía allí sin que pudiera advertirlo.

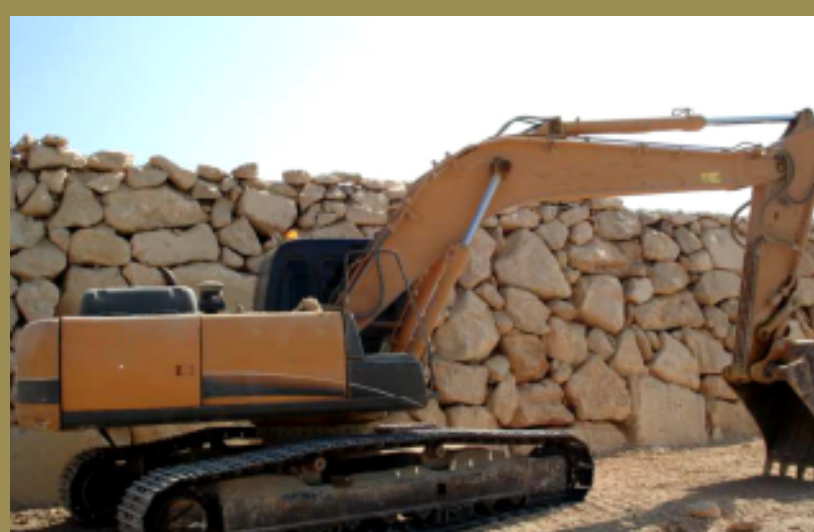
Excavadora hidráulica de orugas utilizada por el operario autónomo en la ejecución del muro de escollera.

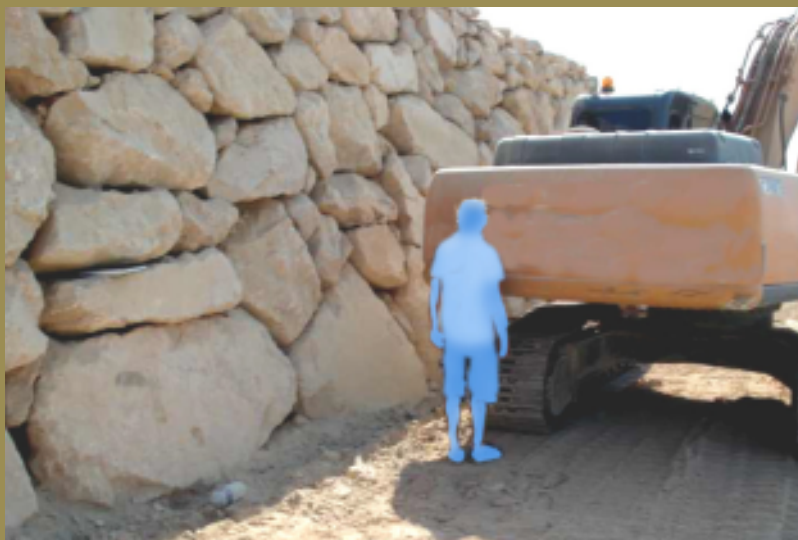
En ese instante el trabajador, que permanecía allí, fue golpeado y tirado al suelo quedando atrapada su pierna bajo la máquina, sin que el conductor pudiera advertirlo. Luego fue trasladado en ambulancia al hospital donde hubo que intervenirle quirúrgicamente amputándole el miembro por debajo de la rodilla.

Zona en la que se produjo el atropello. Estando la máquina en paralelo al muro el operario or no percibió la presencia del trabajador.

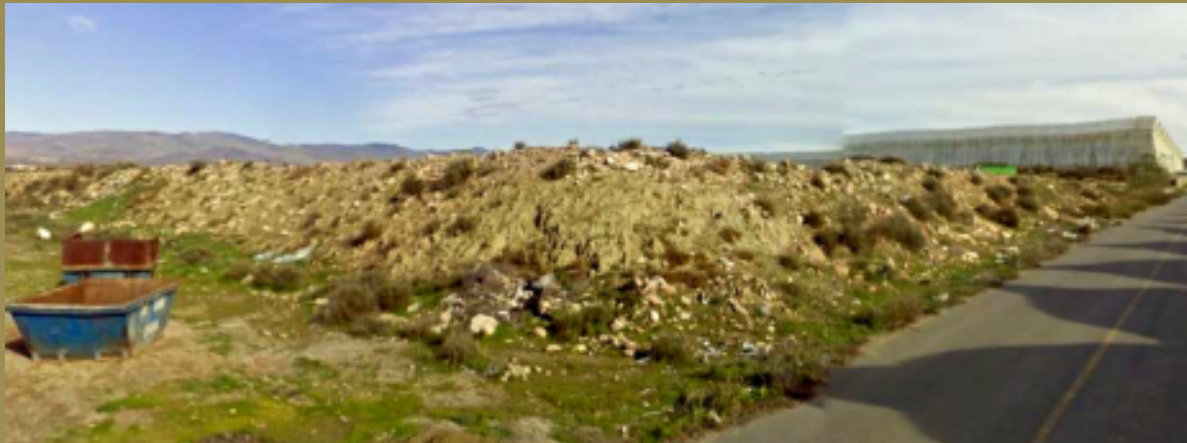
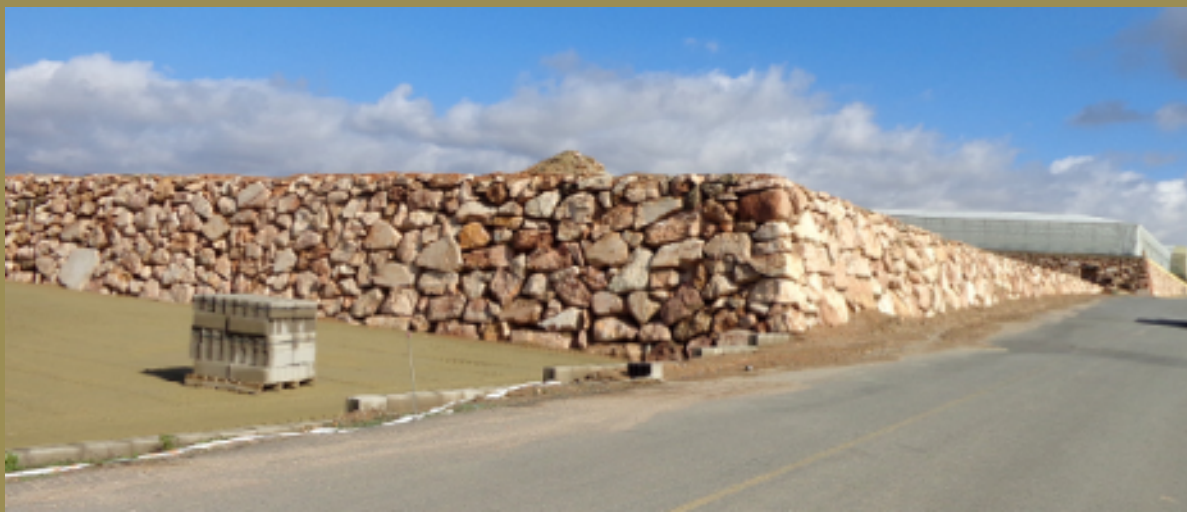
Arriba, imagen del estado inicial de la parcela antes del inicio de los trabajos (fuente Google Maps). Abajo, muro de escollera ya construido

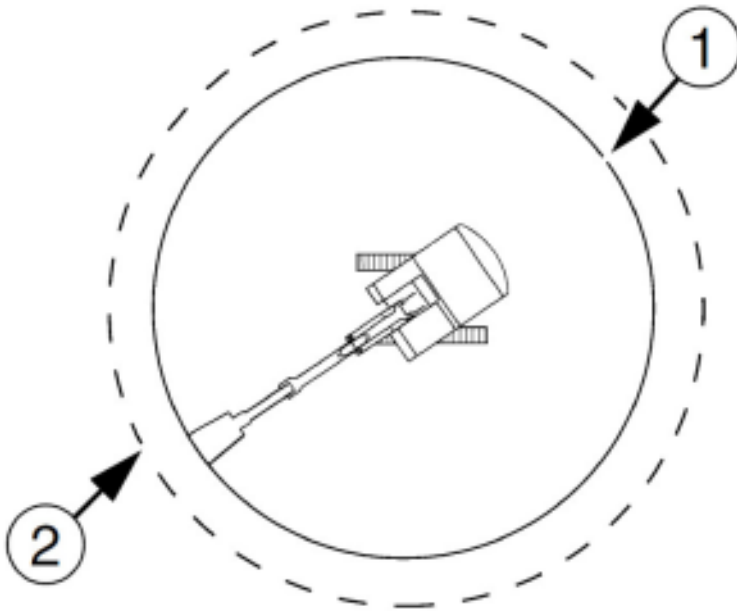
- En el Manual de Instrucciones se recogían medidas preventivas para evitar accidentes y se reiteraba que no se permitía la presencia de otras personas alrededor de la máquina. Se establecía un área de seguridad delimitada por la herramienta extendida al máximo, con una rotación completa más 2 metros.

1. Área de trabajo.
2. Área de seguridad.

El coordinador, en su caso, habría adoptado medidas para que sólo las personas autorizadas pudieran acceder a la obra, acotando mediante balizas adecuadas (cintas, cordones...) las zonas de trabajo peligrosas en las que interviniera maquinaria de movimiento de tierras, de modo que se transmitiera la información de la prohibición o del riesgo de acceder a ella. El operador debe estar solo en todo momento y no debe permitir la presencia de otras personas alrededor de la máquina.

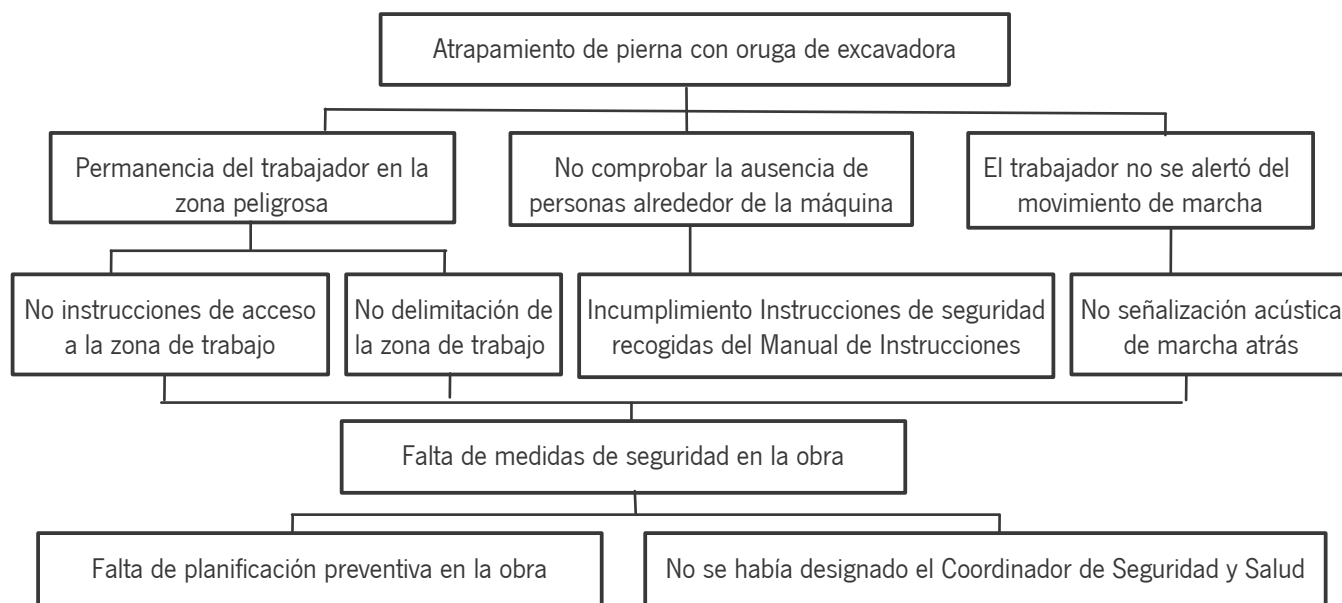
El origen del accidente se indica en este árbol de causas:
