BASE DE ACCIDENTES DE TRABAJO INVESTIGADOS

CAÍDA EN ALTURA EN OPERACIÓN DE DESCARGA

JUNTA DE ANDALUCÍA
CONSEJERÍA DE EMPLEO, EMPRESA Y COMERCIO

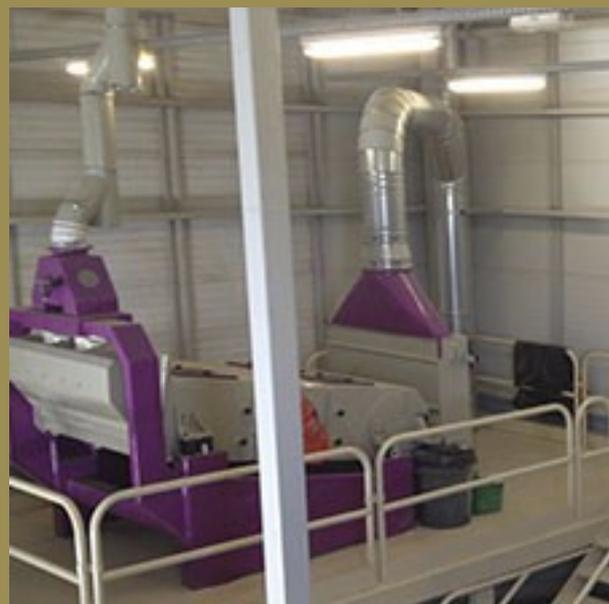
Maquinaria que tenía que ser desarmada y trasladada a otra instalación

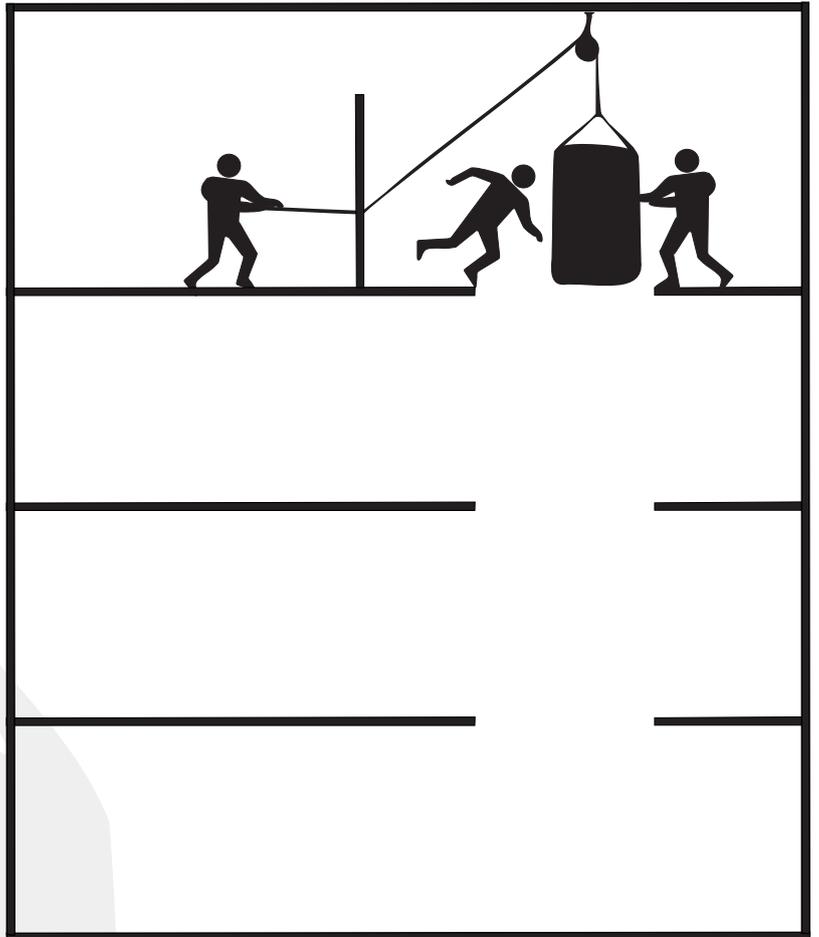
En ese instante cuando soltaron la carga, el trabajador cayó por el hueco desde una altura de 15 m, impactando contra las chapas del suelo de la planta baja.

El trabajador cayó por el hueco del edificio desde la tercera planta cuando trataban de descender una saca que contenía varias piezas de máquina.

- Ausencia de protecciones colectivas frente a caídas de personas. (Código* 1104).

- Aberturas y huecos desprotegidos. (Código 1105).

Este accidente podría haberse evitado si la empresa no hubiera expuesto al trabajador a ese riesgo, encargándole realizar una tarea tan peligrosa, extraordinaria e inhabitual para un peón agrícola, donde además ni se habían identificado los riesgos ni tampoco proporcionado los equipos de protección adecuados.

El trabajado tendría que haberse realizado por trabajadores cualificados, con los equipos adecuados y conforme a un método de trabajo seguro. Además, la entidad titular del edificio y de su contenido debió adoptar las medidas de coordinación necesarias para que la empresa que desarrolló el desmontaje de la maquinaria recibiera la información y las instrucciones adecuadas.

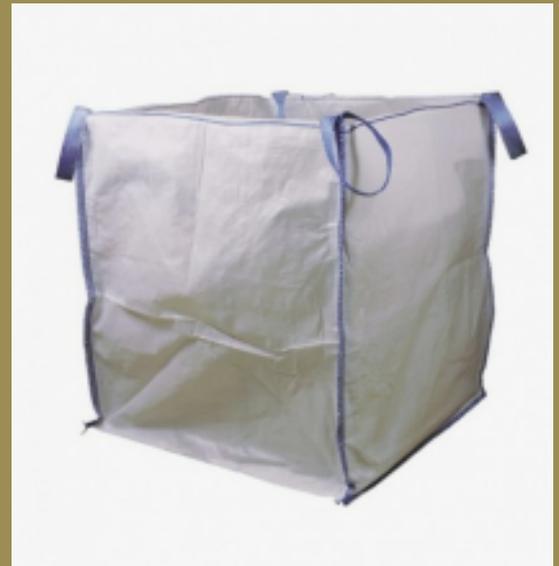
Finalmente solo quedaba descender una saca big bag que contenía varios elementos de la maquinaria desmantelada. El trabajador sujetaba la saca por un lado y el compañero por otro. Se acercaron al borde del hueco y amarraron la cuerda de la polea a la saca. El otro cabo de la cuerda lo sujetaba otra persona que lo había rodeado a una barra de una máquina que había por allí cerca, con objeto de mantener la tensión durante la descarga.

Saca big bag similar a la que utilizaban para descender por el hueco las piezas por el hueco

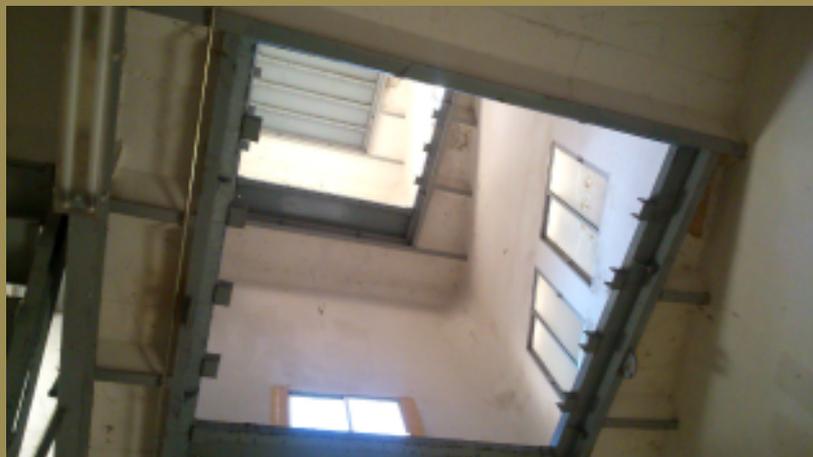
planta. El inmueble contaba con un hueco ancho que permitía el acceso de la maquinaria, el cual se encontraba normalmente tapado con placas metálicas.

El trabajador cayó desde el hueco cubierto de la tercera planta

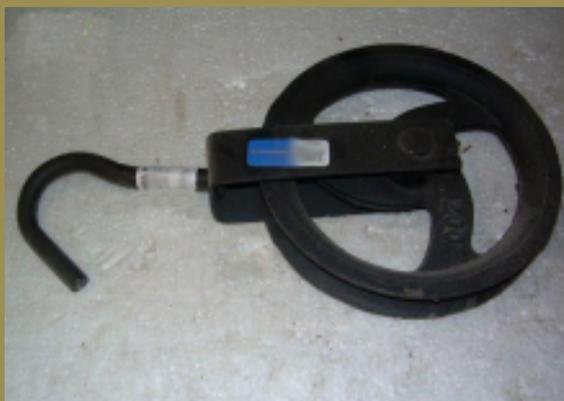
Polea utilizada para el descenso de la saca

- Selección del equipo no adecuado al trabajo a realizar. Probablemente una simple polea no era el elemento apropiado para descender las piezas. (Código 6402).

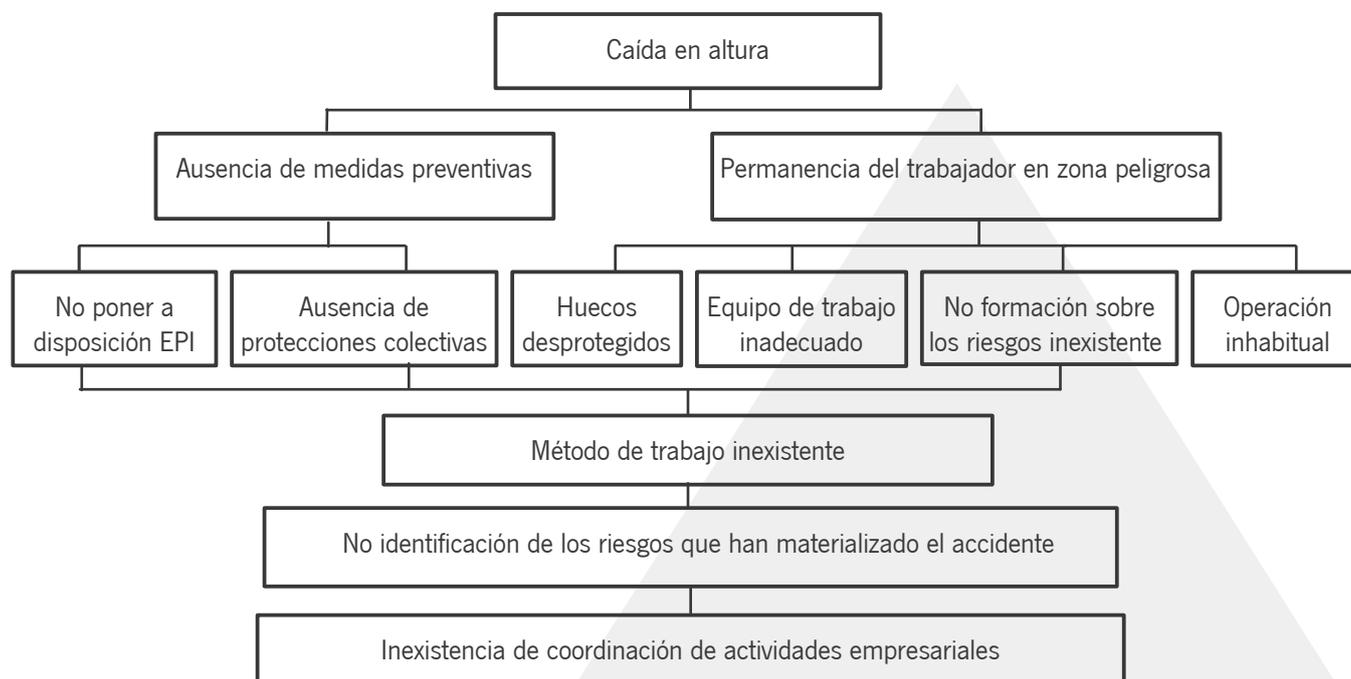
El origen del accidente se indica en este árbol de causas:
