BASE DE ACCIDENTES DE TRABAJO INVESTIGADOS

ATRAPAMIENTO EN UN VIBRADOR DE OLIVOS

Cuando ajustaban la cabeza vibradora de olivos, la pinza aprisionó mortalmente a uno de los operarios

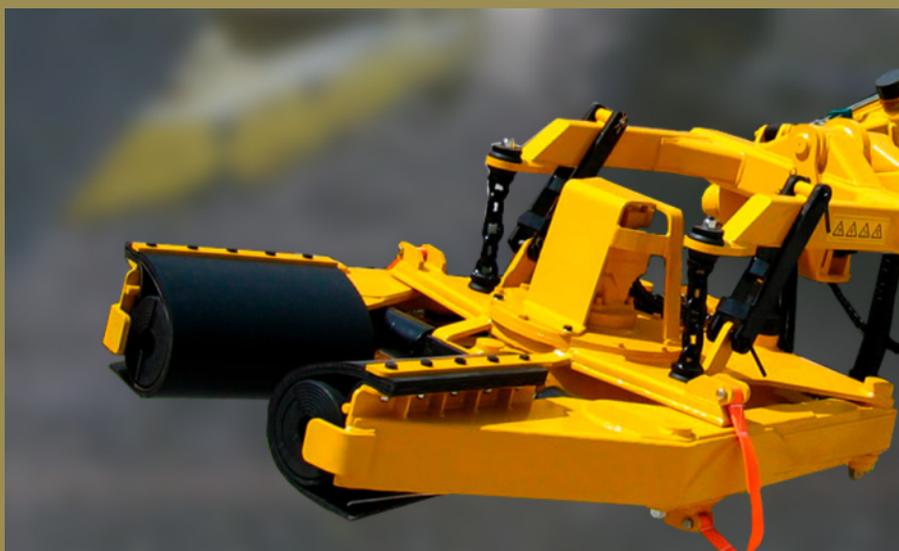
Pinza para vibrar olivos similar a la que produjo el accidente.

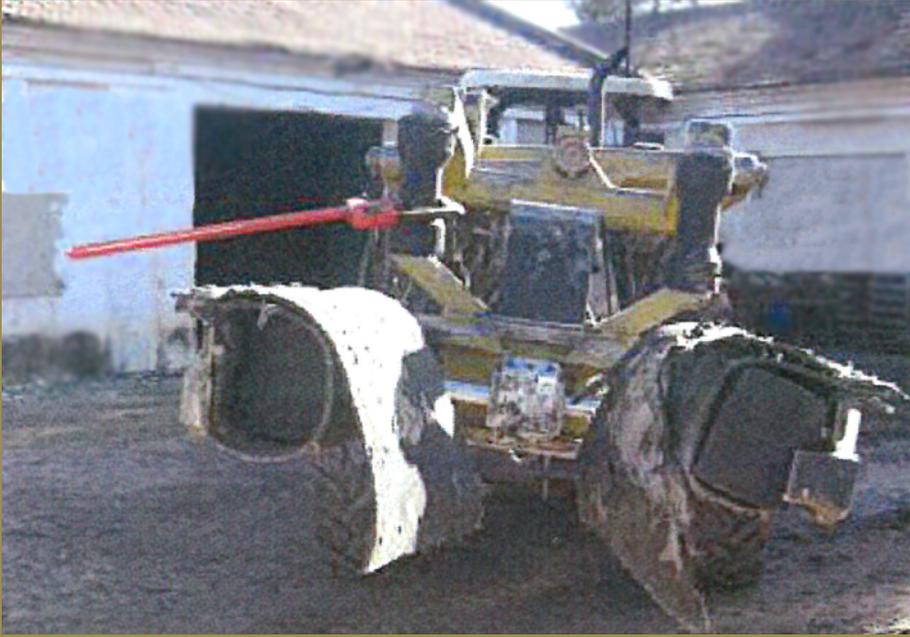
Vista frontal del equipo de trabajo desde donde operaban los trabajadores para el ajuste de la pieza. Con la llave grifa sostenían la articulación elástica.

Un compañero y el tractorista se situaron por la parte de fuera de la cabeza vibradora, para apretar con una llave de cruz el tornillo que estaba por la parte inferior. Mientras el trabajador también desde el exterior de la pinza sujetaba la pieza con una llave grifa.

Es muy peligroso realizar ajustes mientras las máquinas están funcionando. Primero habría que haber puesto el freno de mano del tractor, asegurado el implemento con borriquetas para poder acceder al tornillo y haber parado el motor. Pero los trabajadores no tenían la formación suficiente para realizar esa operación con seguridad.

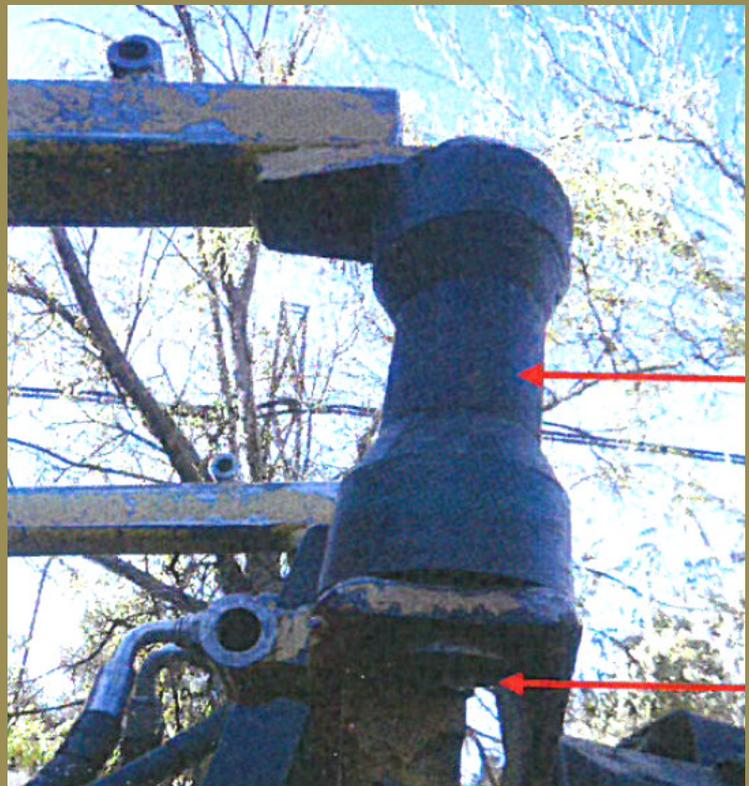
El trabajador notó que una de las piezas del vibrador se encontraba floja y se lo hizo saber al conductor. Entonces, entre tres, se dispusieron a apretar un tornillo de sujeción.

Pieza sobre la que realizaban el apriete del tornillo y sujeción con llave grifa. Arriba el silentblock y abajo la tuerca.

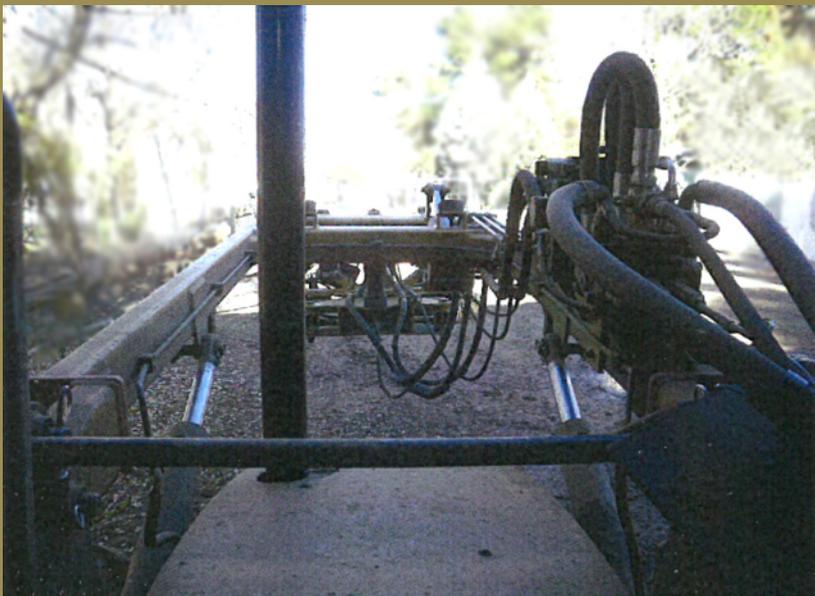
Para acceder mejor al apriete, el tractorista indicó que iba a levantar y cerrar la pinza. Desde su puesto de conductor elevó el equipo hasta unos 1,60 m y lo paró. Con el implemento levantado, debido al cableado, el motor y la sujeción, perdía de vista la pinza y la posición exacta de los trabajadores.

Vista de la pinza vibradora desde el puesto de conducción del tractor.

■ Visibilidad insuficiente en el puesto de conducción de la máquina ya sea por un mal diseño o por no disponer de dispositivos auxiliares que mejoren la visibilidad cuando el campo de visión no es directo (espejos, cámaras). (Código 3114).

Podría haberse evitado si el tractorista dispusiera de algún medio auxiliar que asegurara una visibilidad suficiente desde su puesto cuando elevaba la pinza del vibrador, o si la máquina contara con un sistema de alerta o aviso automático ante la puesta en marcha del vibrador.

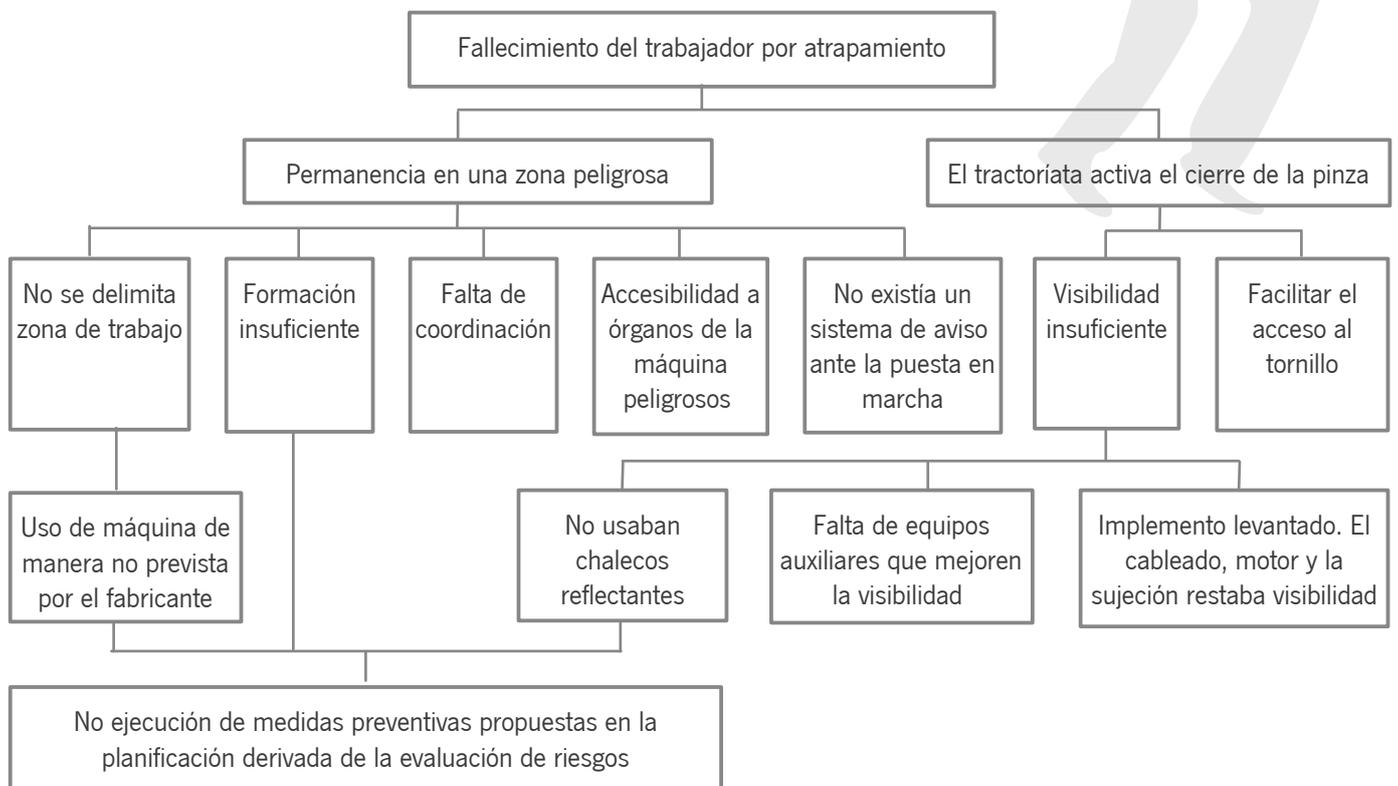
■ Ausencia de señalización u otro tipo de elementos necesarios para la delimitación de la zona de trabajo. (Código* 1115)

■ Accesibilidad a órganos de la máquina peligrosos atrapantes. No existe ningún elemento que evite el acceso a la pinza del vibrador al realizar la operación de cierre. (Código 3111).

■ Falta de coordinación entre trabajadores que realizan la misma o distintas tareas. (Código 6109).

El origen del accidente se indica en este árbol de causas:

Este accidente podría haberse evitado si se hubieran llevado a cabo las medidas preventivas propuestas en la evaluación inicial de los riesgos que redactó el servicio de prevención ajeno, donde se establecía que los trabajadores mantendrían una distancia de seguridad con la maquinaria agrícola. No se llegó a implantar un procedimiento de trabajo con una zona de protección mínima, según qué condiciones, para que en todo caso estuvieran en un lugar visible desde el puesto de conducción del equipo.
