Comisión Provincial de Patrimonio Histórico de Málaga

SESIÓN ORDINARIA 6/19, de 7 de junio de 2019
ACTA

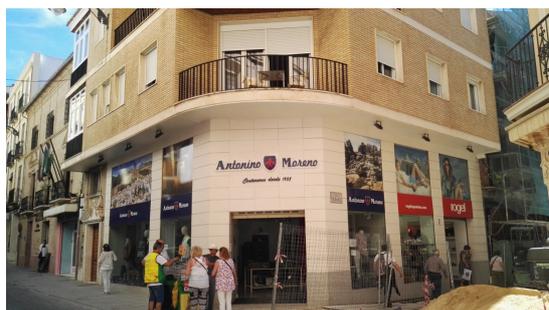
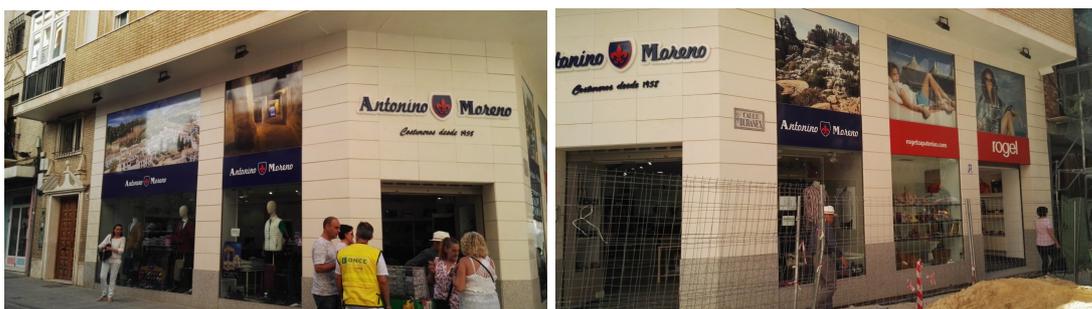
Se trata de 3 vinilos publicitarios en la parte superior de los 3 escaparates existentes, 2 en la calle Lucena y otro en la calle Duranes. Sobre el hueco de acceso al local se ha instalado un rótulo comercial corpóreo, con el nombre de ("", en la línea superior, y en la línea inferior), sobresaliendo de la fachada.

Desde esta Administración Cultural se informa que el rótulo instalado sobre la puerta de acceso al local no se considera adecuado al exceder las dimensiones del ancho de la puerta de acceso al local. Las dimensiones del rótulo deberán ser proporcionadas al hueco, ir instalados sobre el dintel de la puerta y no exceder del ancho del hueco. Se informa **DESFAVORABLE** a la legalización del rótulo instalado sin autorización cultural, al entender que perturba los valores patrimoniales del BIC Conjunto Histórico de Antequera y del Entorno del BIC "Antiguo Convento de Madre de Dios de Monteagudo".

Respecto de los vinilos instalados sin autorización de esta Administración Cultural, se informa que se consideran adecuados al entender que se integran correctamente dentro de los valores patrimoniales del BIC Conjunto Histórico de Antequera y en el Entorno del BIC "Antiguo Convento de Madre de Dios de Monteagudo". Mantiene las proporciones verticales de los huecos. Se informa **FAVORABLE** a la legalización de los vinilos publicitarios instalados sin la preceptiva autorización cultural, sin perjuicio del inicio del procedimiento sancionador correspondiente.

Una vez analizada la documentación presentada, dentro del ámbito competencias de esta Administración Cultural, se informa de forma **DESFAVORABLE** a la legalización de los rótulos publicitarios instalados sobre la puerta de acceso del local.

Se informa FAVORABLE a la legalización de los vinilos instalados sin autorización de esta Administración Cultural, sin perjuicio del inicio de procedimiento sancionador.”
