## PUDO HABERSE EVITADO

### BASE DE ACCIDENTES DE TRABAJO INVESTIGADOS.

#### VUELCO DE TRACTOR

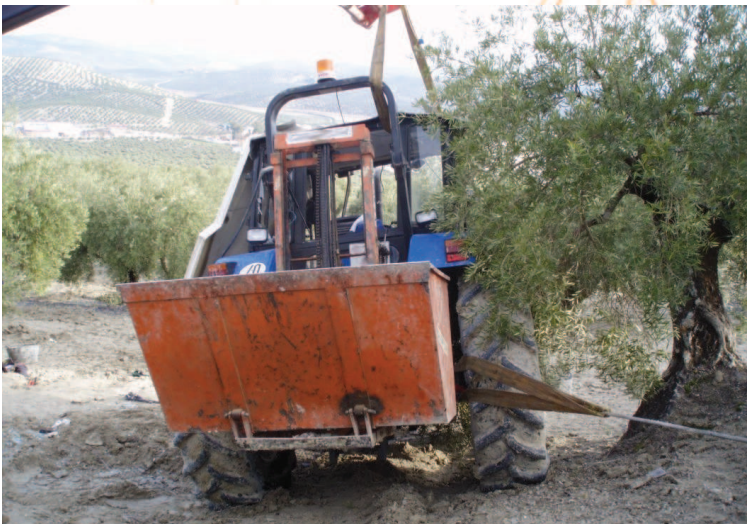
Foto 1. Vista de la parte trasera del tractor una vez levantado del suelo y dos espuestas de aceitunas, una a la izquierda y la otra bajo el olivo donde esta el tractor.

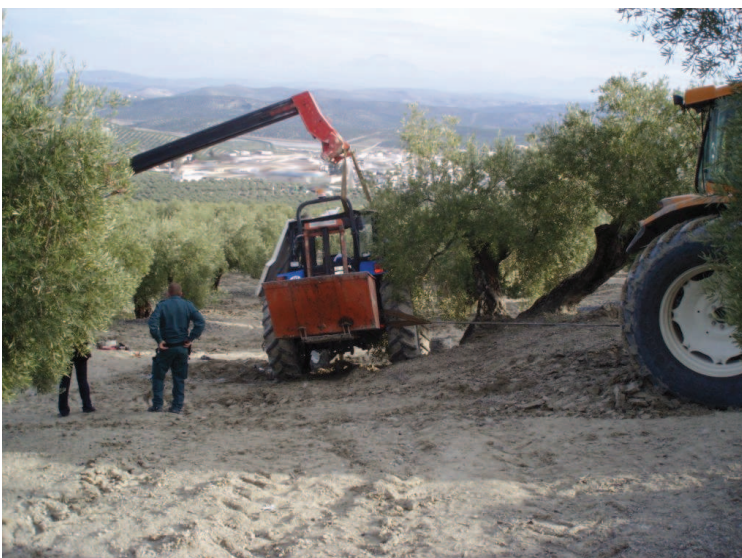
Debido a la orografía del terreno de fuerte pendiente y a la propia configuración del olivo de dos pies, con un desnivel de mas de 1 metro entre un pie y otro, al pisar la rueda derecha una de las patas del olivo, la otra rueda la izquierda queda muy por debajo, originándose un giro o vuelco del tractor.

Foto 2. Vista de la pendiente del terreno, apreciándose varias espuestas en el suelo

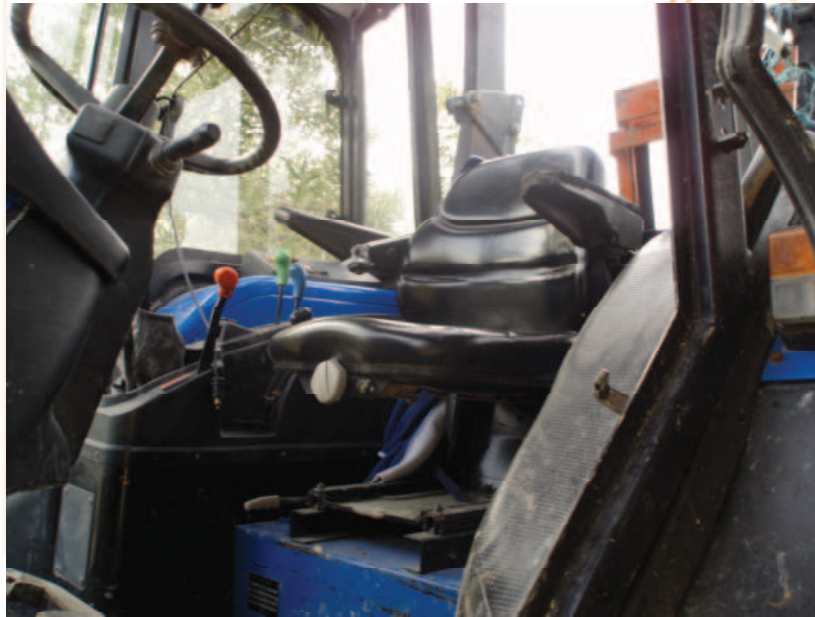
Como consecuencia de este vuelco a la izquierda, el conductor del tractor, que no disponía de cinturón de seguridad, salió despedido del interior de la cabina por el hueco de la puerta (no había puerta), siendo atrapado por el bastidor o soporte de la propia cabina del tractor. La parte del cuerpo que quedo atrapada bajo la cabina del tractor, fue la cabeza

**Foto3.** Detalle del interior de la cabina en la que se puede apreciar la no dotación del cinturón de seguridad y la no existencia de puerta.

El tractor no disponía de puerta en el lado izquierdo, es decir en el lado del conductor.

El R.D. 1215/1997 por el que se establecen las disposiciones mínimas de seguridad y salud para la utilización por los trabajadores de los equipos de trabajo, exige que todos los tractores deben disponer de un sistema de retención del trabajador transportado. Si el riesgo se hubiera identificado y evaluado correctamente, al tractor se le hubiera instalado un cinturón de seguridad.
