### BASE DE ACCIDENTES DE TRABAJO INVESTIGADOS.

### CORTE POR OBJETO INMÓVIL. AMPUTACIÓN

#### RESUMEN

Un trabajador salta al suelo desde una máquina, quedando su anillo enganchado en un punto sobresaliente de la misma. Como consecuencia sufre la amputación de dos falanges de un dedo.

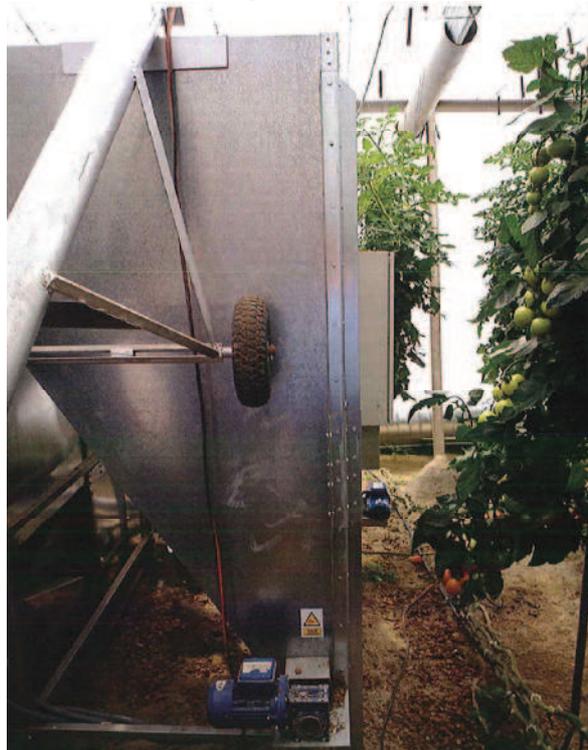
Para ello, lo habitual era utilizar una escalera para llegar hasta la parte superior de la tolva. Pero en esta ocasión y debido a las prisas, el trabajador no la usó. Para subir, el trabajador puso un pie en la carcasa de un motor de la máquina, agarrándose con las manos al filo superior de la tolva, pudiendo asomarse y ver el nivel de cáscara existente.

Foto 1. Vista general de la tolva de alimentación de combustible (cáscaras de almendra) a la caldera.

Si bien por parte de la empresa se ha realizado un pequeño orificio para ver el nivel de combustible en la tolva, la medida resulta ineficaz. Se debería haber previsto algún otro medio más eficiente, tal como un visor por banda de metacrilato o similar. Lo recomendable hubiera sido haber consultado al fabricante para que aporte la oportuna solución.

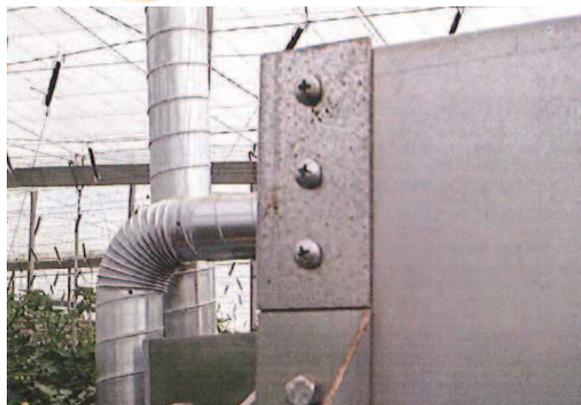
El accidente se produce cuando el trabajador se baja de la tolva, tirándose de golpe al suelo desde unos 0,50 metros, y quedándose el anillo que llevaba puesto enganchado en algún punto sobresaliente de los perfiles de la tolva. El dedo se somete de forma violenta a todo el peso del trabajador. Como consecuencia, el trabajador sufre amputación de dos falanges del dedo corazón de la mano derecha

Foto 2. Detalle de la perfilera saliente de la parte superior de la tolva, donde se produjo el enganche del anillo del trabajador.

La tolva es un elemento auxiliar de la caldera de calefacción, pero imprescindible para su funcionamiento. En sí, la tolva está fabricada en chapa de acero galvanizado atornillada sobre perfilera, con rebordes redondeados, si bien existen puntos donde los perfiles sobresalen de la chapa y pueden ser puntos de enganches.

- Accesibilidad a órganos de la máquina peligrosos. En este caso perfiles salientes y cortantes, con acceso a los trabajadores. Tampoco se señaliza el peligro.

El accidente no se hubiera producido si el fabricante de la caldera, hubiera previsto un sistema seguro de comprobación del nivel de combustible, y en la medida de lo posible, hubiera eliminado o reducido el riesgo que supone ese perfil saliente y cortante (integración de la seguridad en el diseño y fabricación de la máquina).

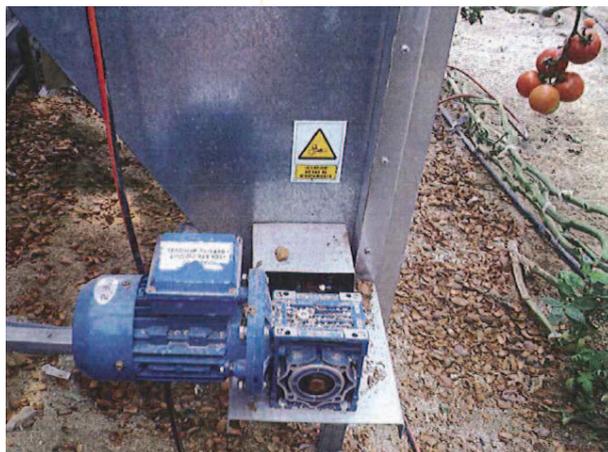
Foto 3. Detalle de la carcasa de protección del multiplicador donde puso el pie el trabajador para poder ver el nivel de llenado de la tolva.

- Formación e información inadecuada sobre la tarea, que da lugar a que el trabajador trabaje con la alianza colocada en su dedo, sin guante de protección, además de bajar de una carcasa de 50 centímetros de altura y de un salto.

El empresario tendría que haber dado las correspondientes instrucciones a los trabajadores y el correspondiente procedimiento de trabajo en su caso, para que nunca se suban a carcassas ni a partes de las máquinas o estructuras no previstas para ello.

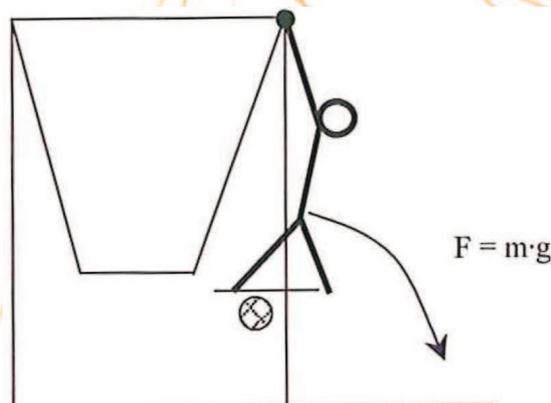
Foto 4. Esquema del accidente

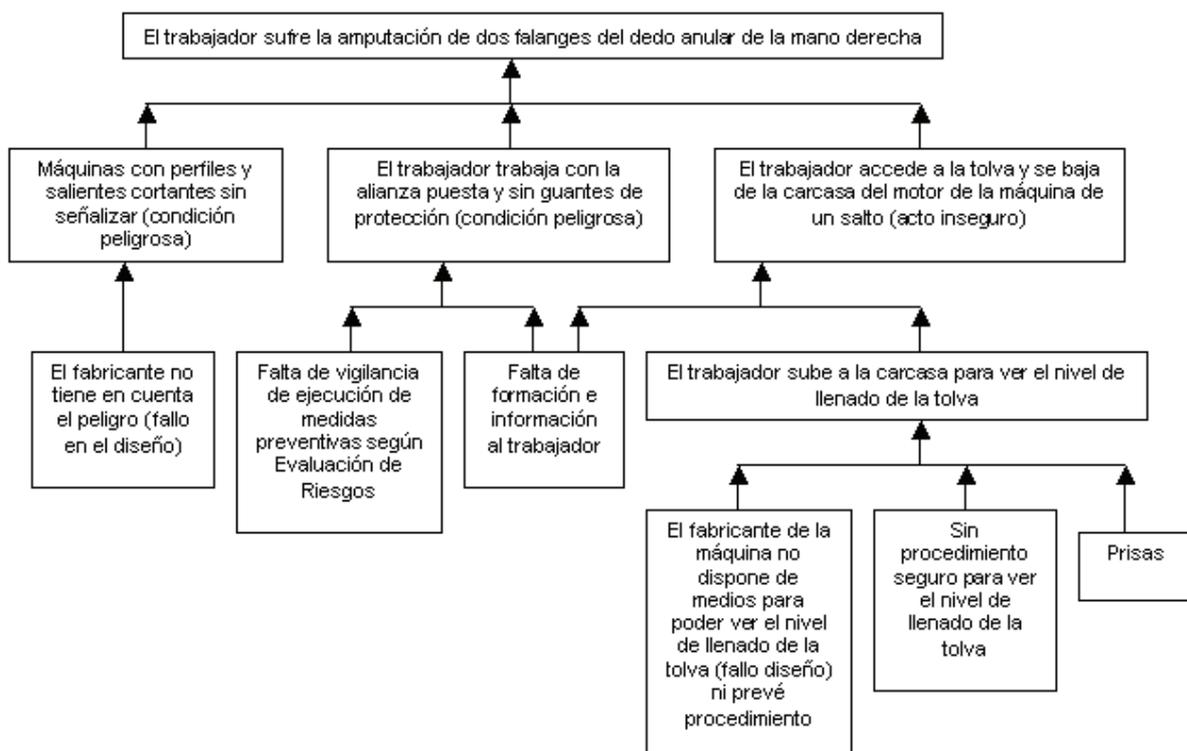
- Fallo en la gestión de la prevención por insuficiencia de un procedimiento que regule la realización de las actividades dirigidas a la identificación y evaluación de riesgos.

- Dificultad para efectuar un adecuado mantenimiento, reglaje o limpieza (dificultad de manipulación, dificultad de supervisión, ausencia de medios de diagnóstico). La máquina no dispone de medio fiable para poder ver el nivel de llenado de la tolva, ni tampoco prevé procedimiento al respecto en el Manual de Instrucciones.

- Instrucciones respecto a la tarea insuficientes. Falta de procedimiento seguro para comprobar el nivel de llenado de la tolva por parte de la Empresa.

- Ausencia de vigilancia, control y dirección por persona competente.
- Apremio de tiempo o ritmo de trabajo elevado.

La relación entre ellas que se indica este árbol de causas:
