## 13.1. PLANOS DE SITUACIÓN DE ENSAYOS

PROMOTOR:  
VEIASA

1342-I1475/21  
GEOTÉCNICO PARA MARQUESINA EN SAN JUAN DEL  
PUERTO

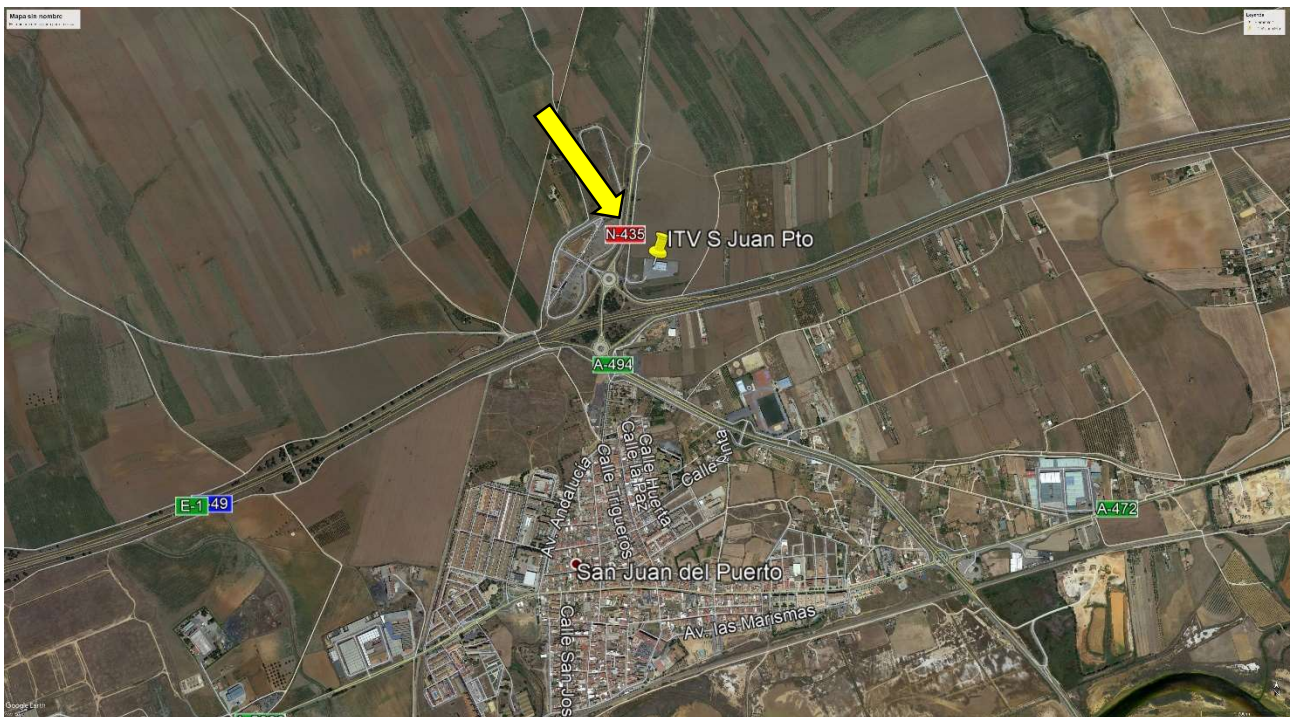
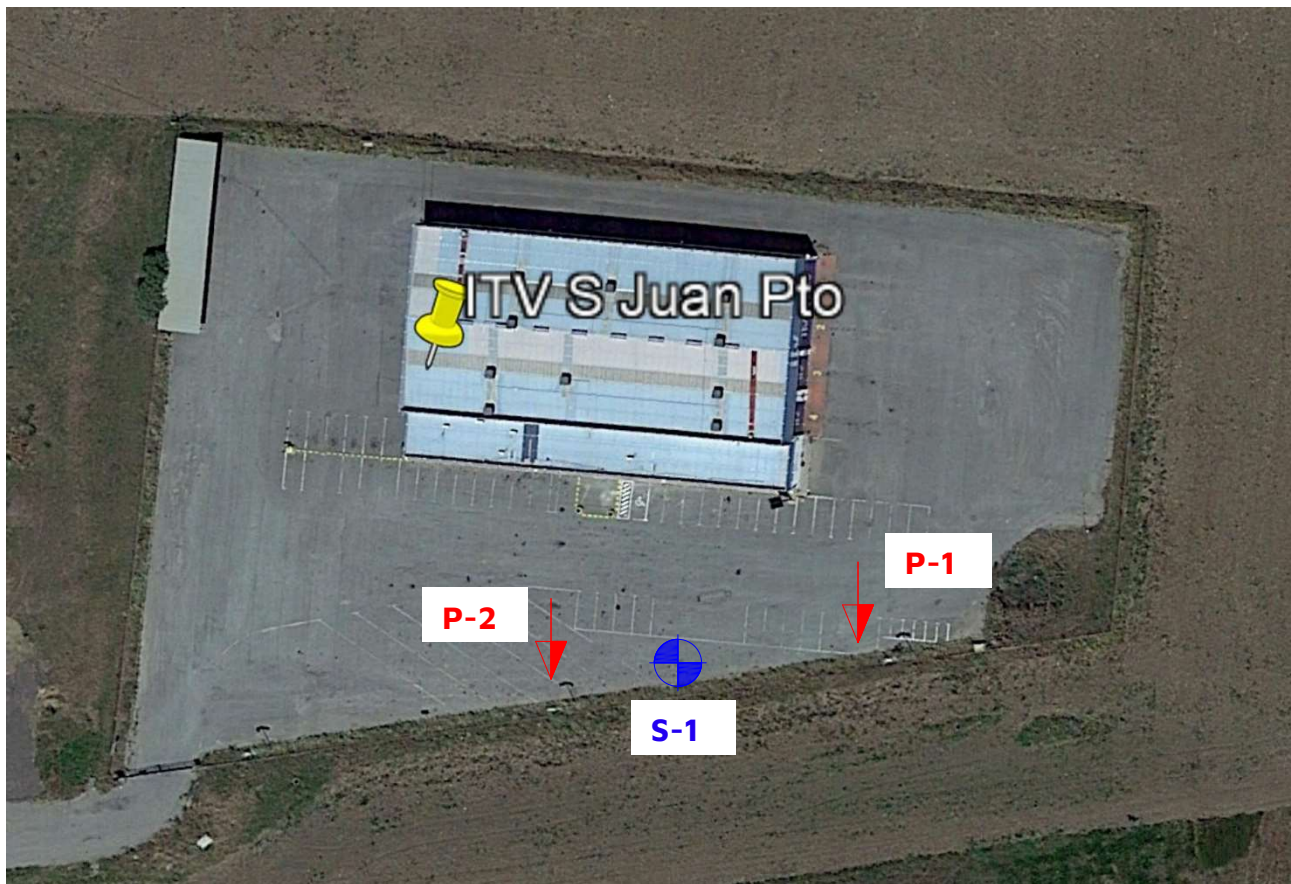
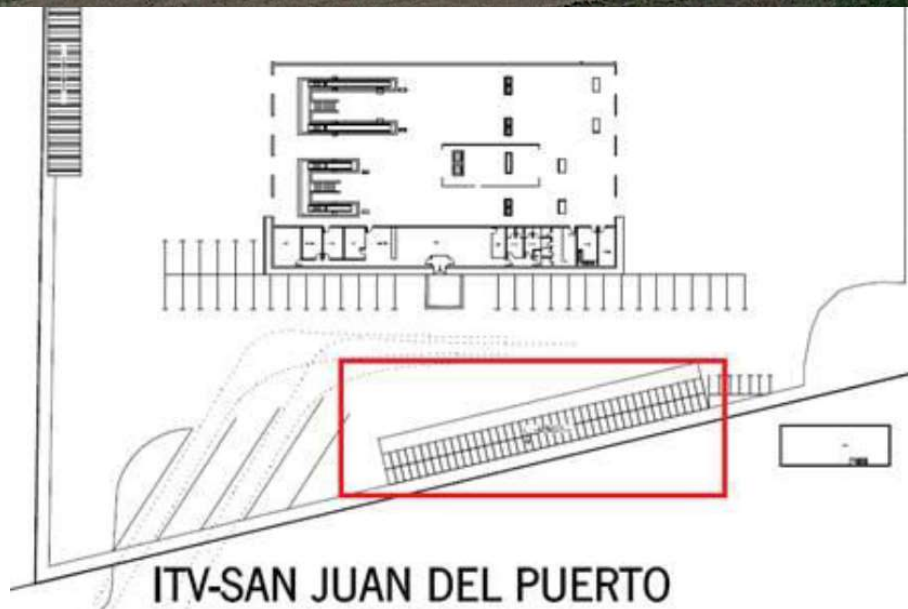
PLANO DE SITUACIÓN  
GENERAL Y DETALLE

**Sondeos: 1 sondeo a 6 m de profundidad**

**Penetros: 2 a 10 m o rechazo (si en el primero no se alcanza rechazo antes de los 10 m, alcanzar rechazo y el otro llevarlo sólo a 10 m)**
