**MEMORIA JUSTIFICATIVA SOBRE LA NECESIDAD DE CONTRATAR LA OBRA PARA LA REPARACIÓN DEL DETERIORO DEL PATIO EXTERIOR DE LOS EDIFICIOS DE ESTA DELEGACIÓN TERRITORIAL DE FOMENTO ARTICULACIÓN DEL TERRITORIO Y VIVIENDA EN SEVILLA, SITO EN LA PLAZA DE SAN ANDRÉS, N.º 2 Y 4, COLINDANTE CON EL DE LA CALLE AMOR DE DIOS, N.º 20**

**Expediente GIRO: CONTR 2026/239229**

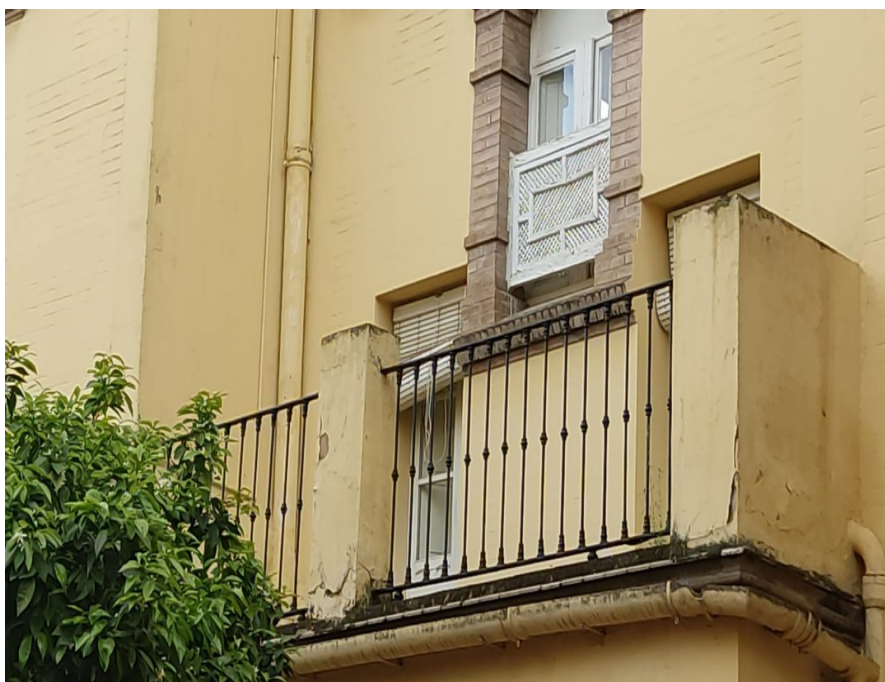
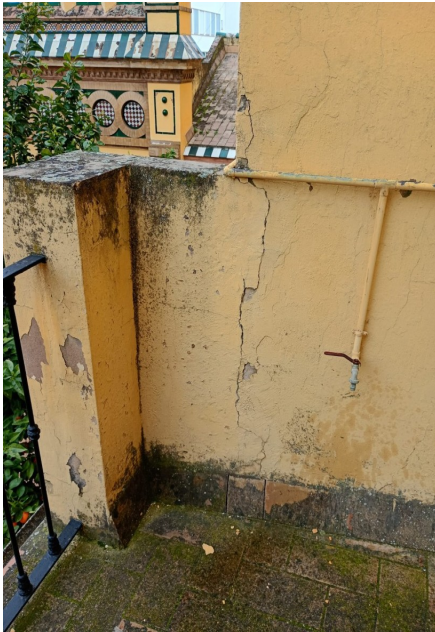
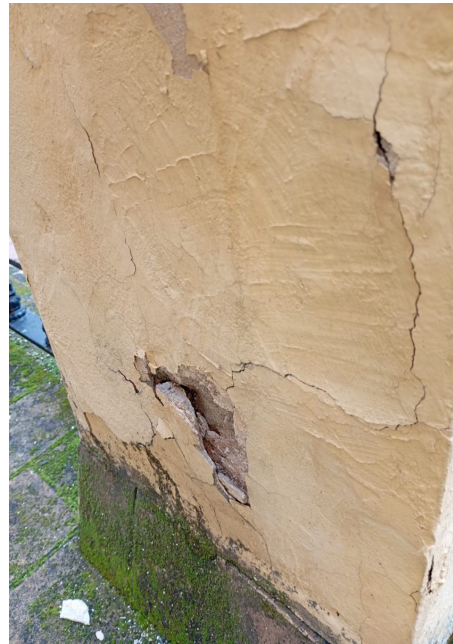
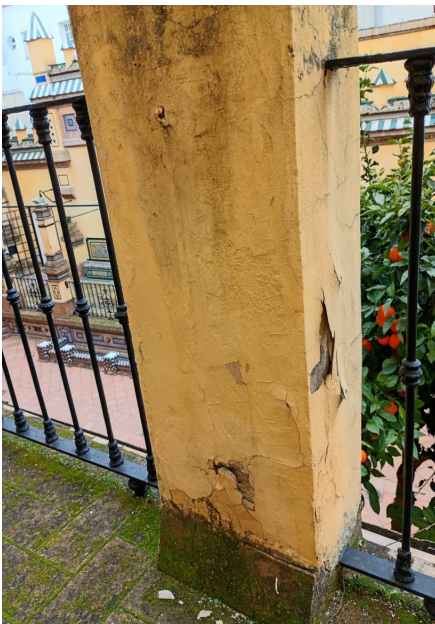
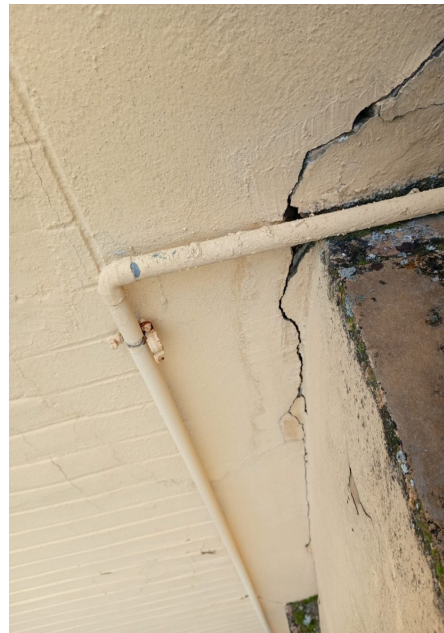
**Balcón dentro del departamento Servicio de Rehabilitación y Arquitectura.**

**1. Deterioro en pilares del balcón**

Se ha observado un desprendimiento severo del revestimiento y del material base en los pilares que sostienen la balaustrada.

Existe una pérdida notable de sección en la base y el cuerpo del pilar, con presencia de humedad y musgo que acelera la degradación.

En las pruebas manuales realizadas (ver vídeos adjuntos), se aprecia una falta de cohesión en los materiales que podría comprometer la fijación de la cerrajería de seguridad.tadas:

**2. Grietas estructurales en paramentos verticales.**

Han aparecido grietas de consideración en los muros de la zona exterior, especialmente localizadas cerca de las conducciones de agua y grifería.

Las fisuras son profundas y siguen una trayectoria que sugiere movimientos en el asentamiento o tensiones derivadas de las instalaciones.

La apertura de estas grietas facilita la entrada de agua, lo que está provocando el levantamiento de la pintura y daños en el revoco original.

Se aprecia una acumulación excesiva de humedad por capilaridad en las zonas bajas y el pavimento de la terraza, lo que está favoreciendo la aparición de microorganismos (verdín) que resultan resbaladizos y dañan el soporte pétreo.

Dada la y los riesgos potenciales, sugiero que realice una inspección técnica de seguridad para determinar si estas grietas afectan a la estabilidad estructural y proceder a su saneamiento lo antes posible.

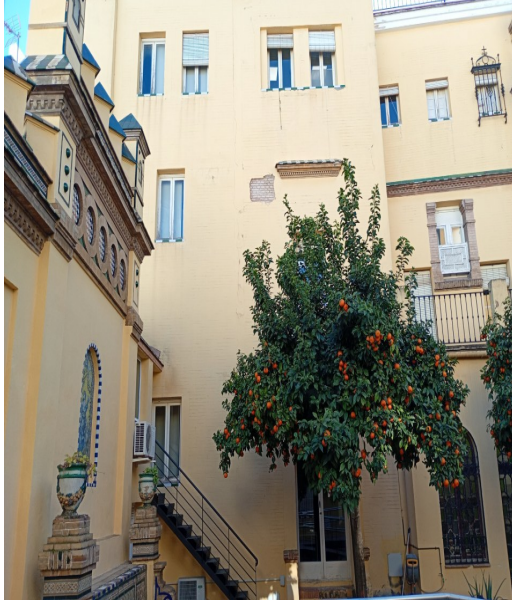
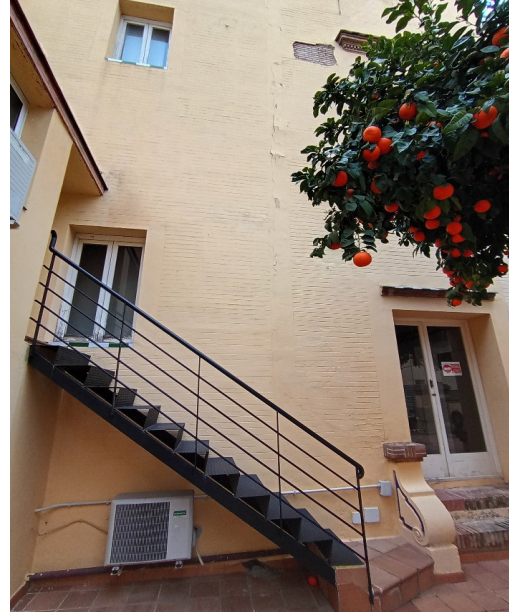
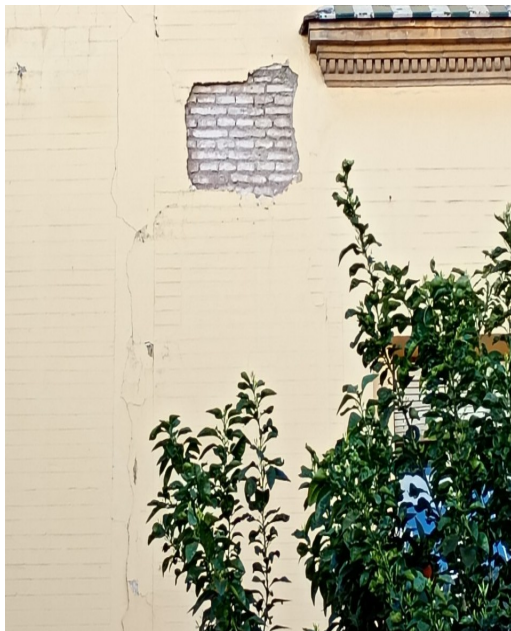
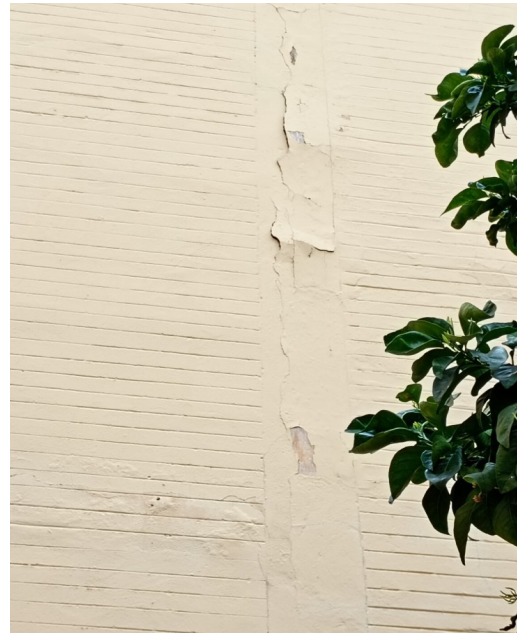
***Escalera de acceso al vestuario del personal de mantenimiento.***

**1. Deterioro en muro**

Pérdida de revestimiento y ladrillo visto: En la zona alta del paramento, se ha desprendido una sección considerable del enfoscado, dejando el ladrillo a la vista y debilitando la protección del muro.

Grietas verticales profundas: Existe una fisura de gran recorrido que baja desde la zona del desprendimiento, lo que indica un posible fallo en la adherencia de las capas exteriores.

*Abombamientos ("Pujados"): Se observan zonas donde el cemento está "pujado" y parece estar a punto de caerse.*

*La apertura de grietas facilita la entrada de agua, lo que está provocando el levantamiento de la pintura y daños en el revoco original.*

*El tránsito de personal por este punto es constante a lo largo de la jornada.*

*Dada la relevancia y los riesgos potenciales, sugiero realice su saneamiento y reparación lo antes posible.*

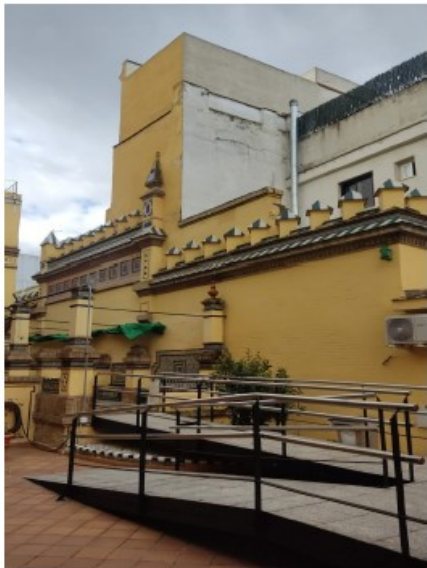
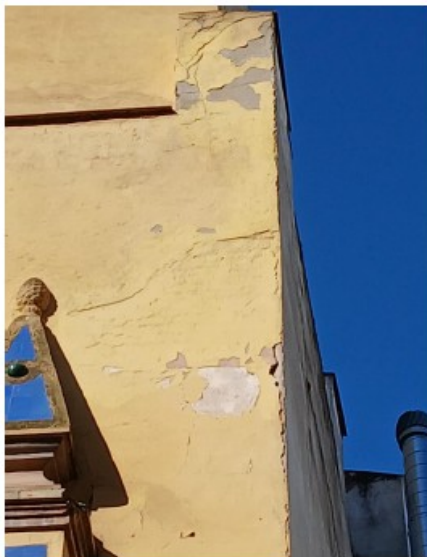
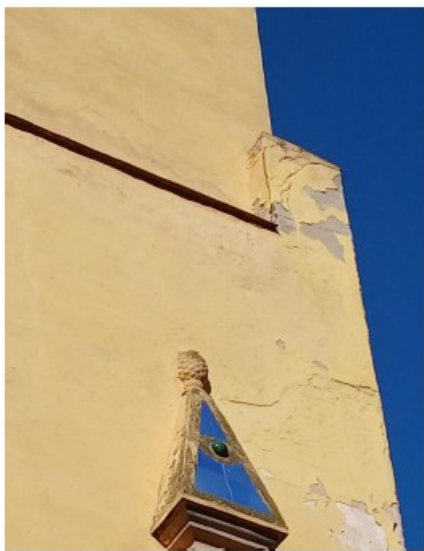
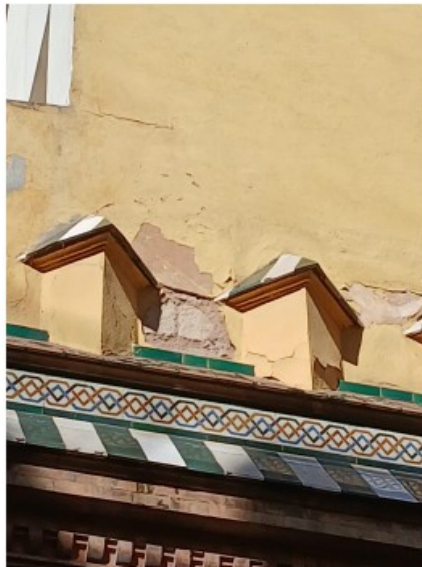
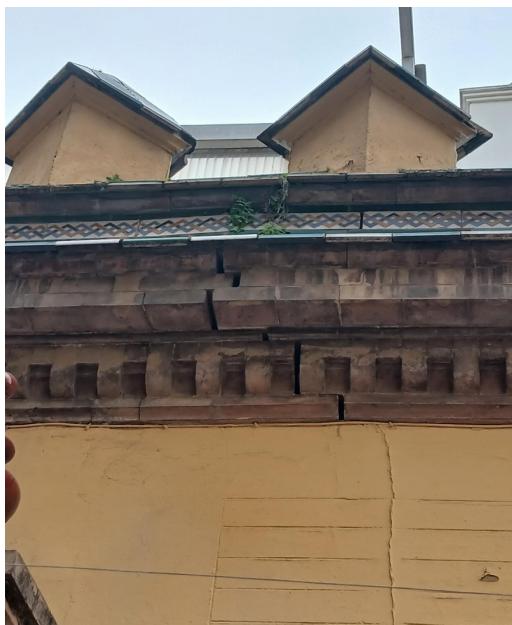
**Muro de separación entre edificios Plaza San Andrés y Amor.**

**1. Deterioro en paramento y cornisa en patio interior**

*Grietas verticales y desplazamientos entre piezas de la cornisa, evidenciando pérdida de cohesión y posible movimiento estructural.*

*Fisuras y desprendimientos del revestimiento exterior en varias zonas del paramento, con áreas donde la pintura y el mortero base están cayéndose.*

*Desgaste y pérdida de material en elementos ornamentales, con zonas donde la base original queda expuesta.*

*Presencia de vegetación espontánea en juntas, favoreciendo la entrada de humedad y la ampliación de fisuras.*

*Manchas de humedad y deterioro superficial, producto de la exposición prolongada a las condiciones climáticas adversas.*

*La apertura de grietas facilita la entrada de agua, lo que está provocando el levantamiento de la pintura y daños en el revoco original.*

*Dada la relevancia y los riesgos potenciales, sugiero realice su saneamiento y reparación lo antes posible.*

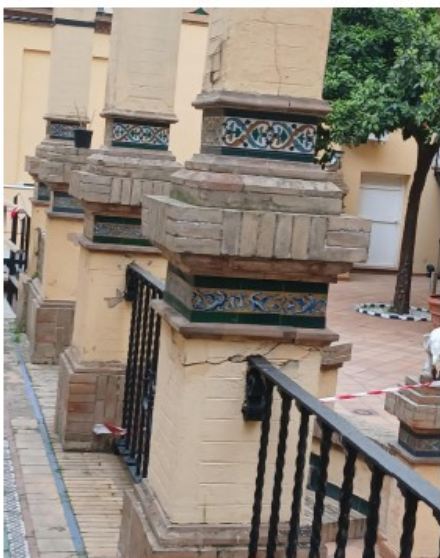
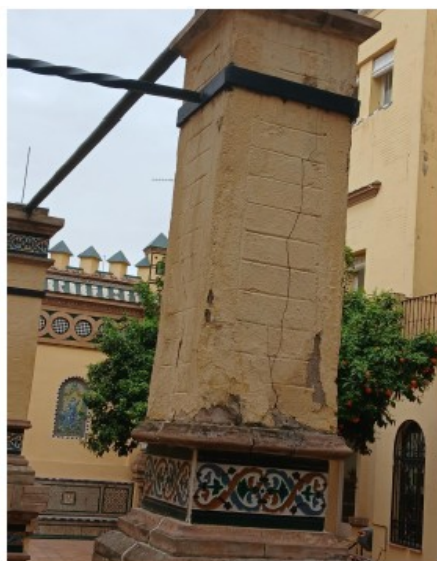
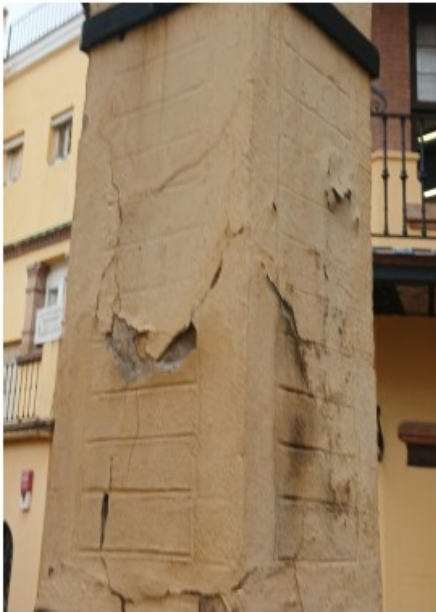
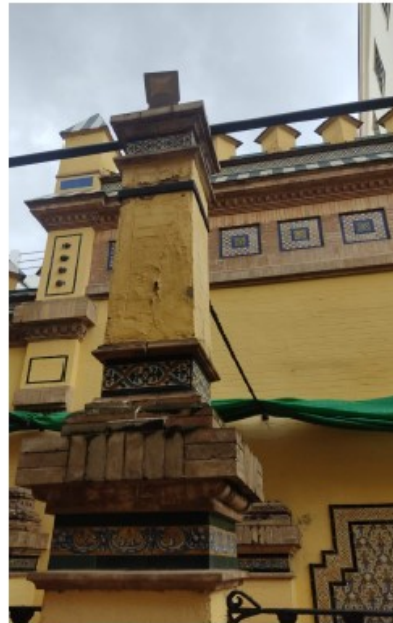
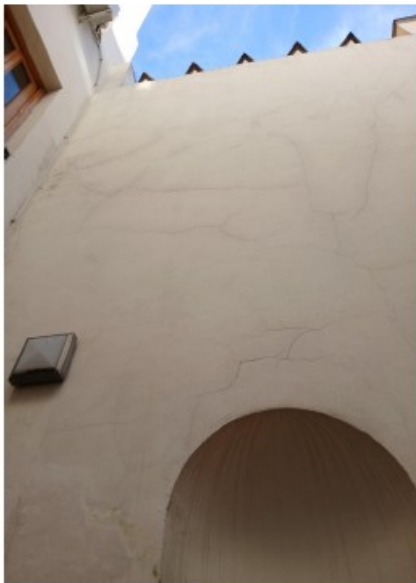
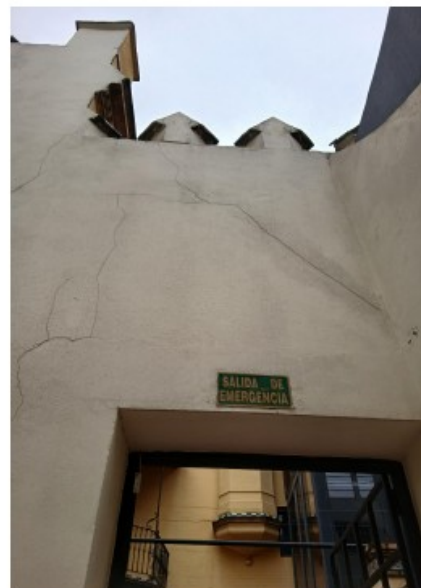
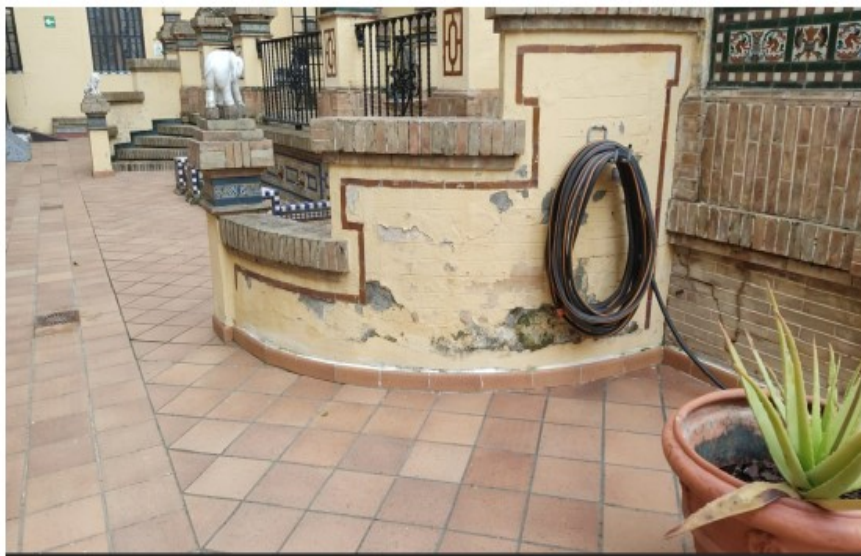
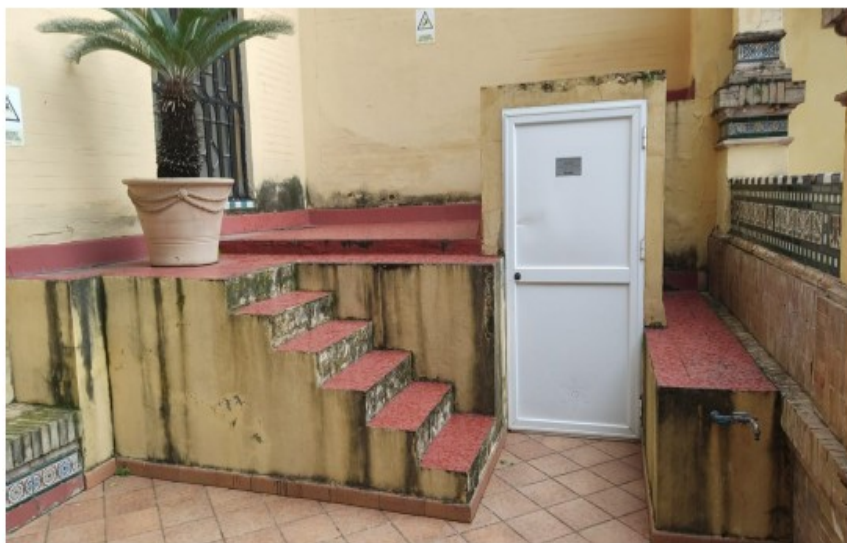
***Pérgolas y otras zonas del patio.***

2- Existen pilares y petos, en terrazas y pérgolas con grietas.

3- Algunas piezas cerámicas vidriadas de remate y tejas se encuentra, rotas, sueltas o no existen.

*Reparación de todas la grietas existentes en fachadas y en elementos decorativos (petos, pérgolas, pilares, terrazas....).*
