LA CONTAMINACIÓN DE LAS AGUAS MARINAS Y LITORALES.

(5) - LOS VERTIDOS INDUSTRIALES EN EL GOLFO DE CÁDIZ.

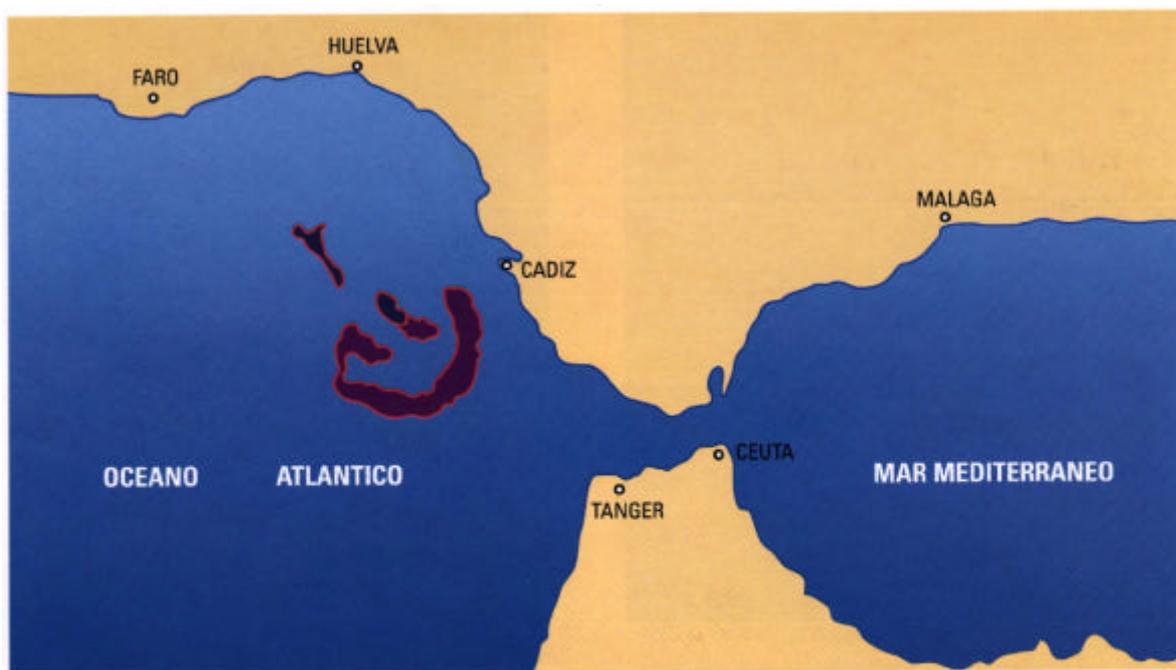
Figura 5.1: Extracción de estructuras de turbidez a partir de una imagen NIMBUS-7 de fecha 6 de septiembre de 1983. Azul, máximo nivel de concentración.

El tratamiento digital de las imágenes ha permitido individualizar los valores de reflectancia correspondientes a estos "supuestos vertidos" y, a la vez, identificar diferentes niveles de concentración (Figuras 5.1, 5.2, 5.3 y 5.4). El análisis de cada una de las imágenes nos permite observar diferentes pautas en la dispersión de los mismos dependiendo de las condiciones hidrodinámicas reinantes y de su interacción con el dispositivo de corrientes que dinamizan la circulación del Golfo de Cádiz. Posteriormente, la corrección geométrica de todas las imágenes, ha permitido una superposición cartográfica en un único documento gráfico (Figura 5.6), del que podemos extraer algunas conclusiones de gran interés medioambiental. En primer lugar, la importante extensión superficial ocupada por los vertidos tras su desplazamiento por los movimientos de las aguas oceánicas. La superficie afectada supera ampliamente la autorizada para 1989, abarcando puntualmente algunas zonas más próximas a la plataforma continental (Figura 5.5), tradicionalmente utilizadas como caladeros por los pescadores onubenses. El desplazamiento y desarrollo de esta "mancha" presenta una clara dirección noroeste-sureste.

Un análisis diacrónico de la evolución de los vertidos muestra que la primera fecha (Figura 5.1), presenta una situación que evoluciona hacia el sureste en la imagen tomada cinco días más tarde (Figura 5.2). Una nueva evolución muestra a los diez días que las primeras estructuras se dispersan hacia el sureste, pero que se ha efectuado una realimentación (Figura 5.3) en la zona situada más al norte (nuevo vertido en imagen). La última imagen (Figura 5.4) muestra cómo los vertidos al igual que en la Figura 5.2 embocan el Estrecho de Gibraltar, en el que, es de suponer, penetrarán arrastrados por la potente corriente de compensación hacia el Mediterráneo existente en la zona.

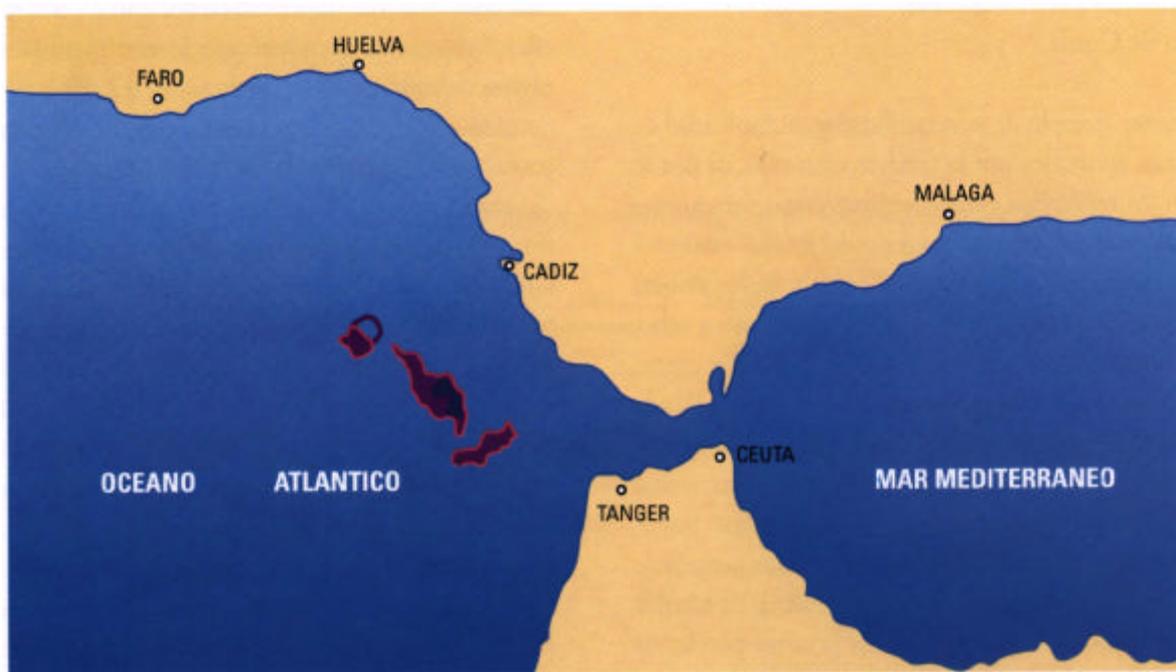
Figura 5.2: Extracción de estructuras de turbidez a partir de una imagen NIMBUS-7 de fecha 11 de septiembre de 1983. Azul, máximo nivel de concentración.

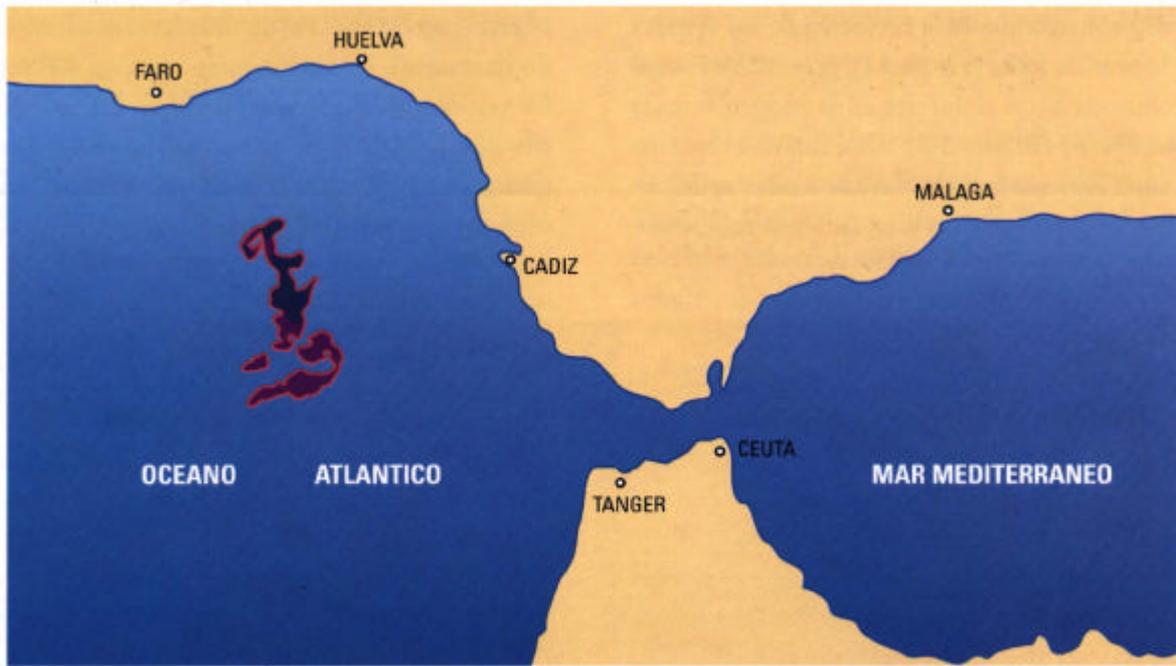
Figura 5.3.: Extracción de estructuras de turbidez a partir de una imagen NIMBUS-7 de fecha 17 de septiembre de 1983. Azul, máximo nivel de concentración.

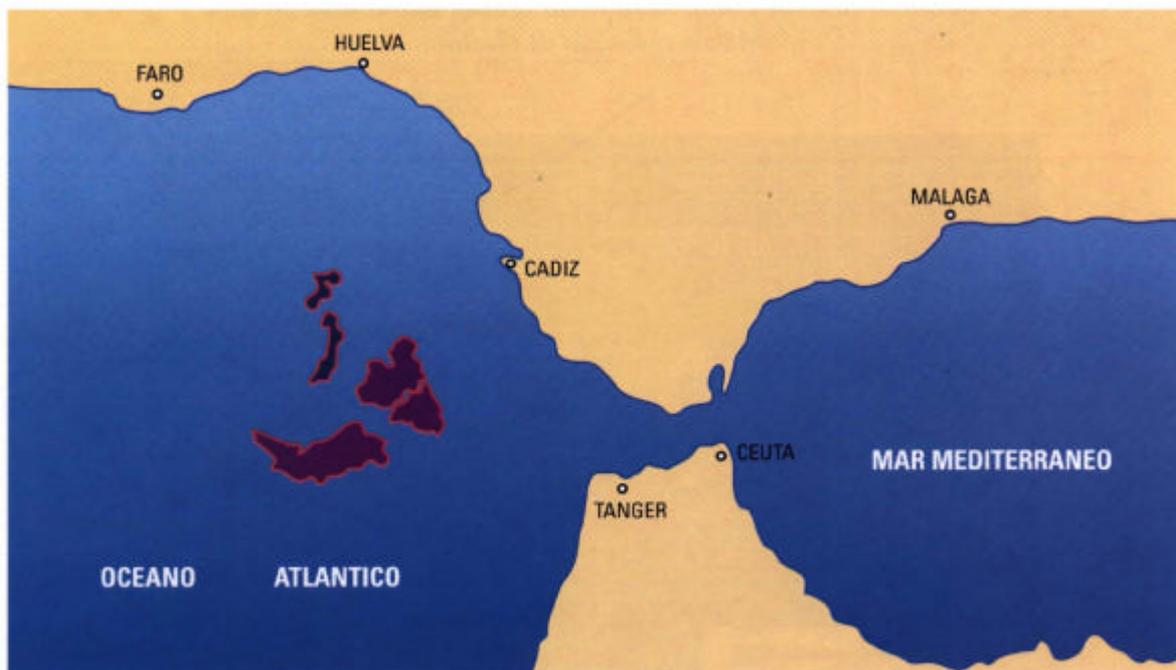
Figura 5.4.: Extracción de estructuras de turbidez a partir de una imagen NIMBUS-7 de fecha 21 de septiembre de 1983. Azul, máximo nivel de concentración.

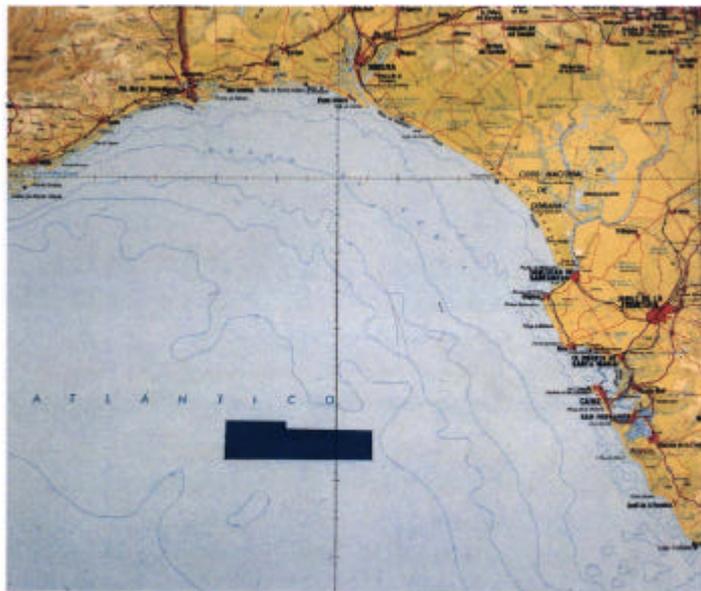
Figura 5.5.: Golfo de Cádiz. Situación de la zona autorizada a vertidos del Polo Industrial de Huelva.

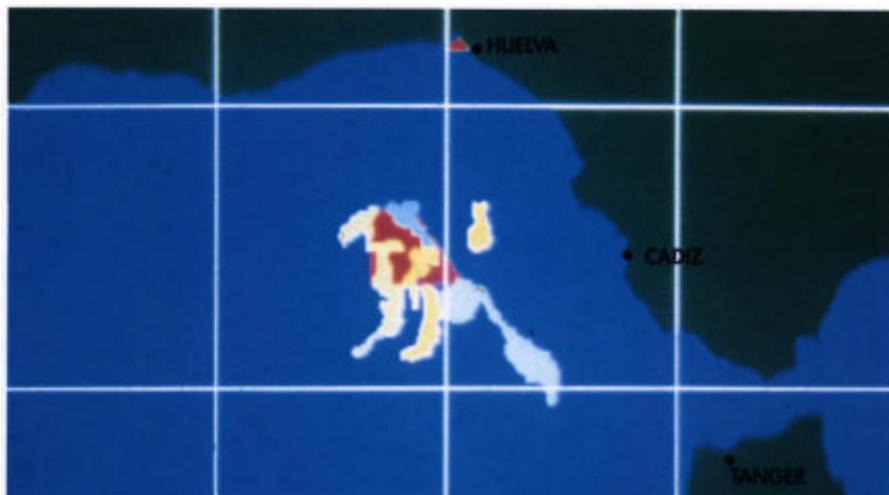
Figura 5.6.: Superposición de manchas de turbidez entre el 6 y el 21 de septiembre en el Golfo de Cádiz. Rojo, máxima concentración.

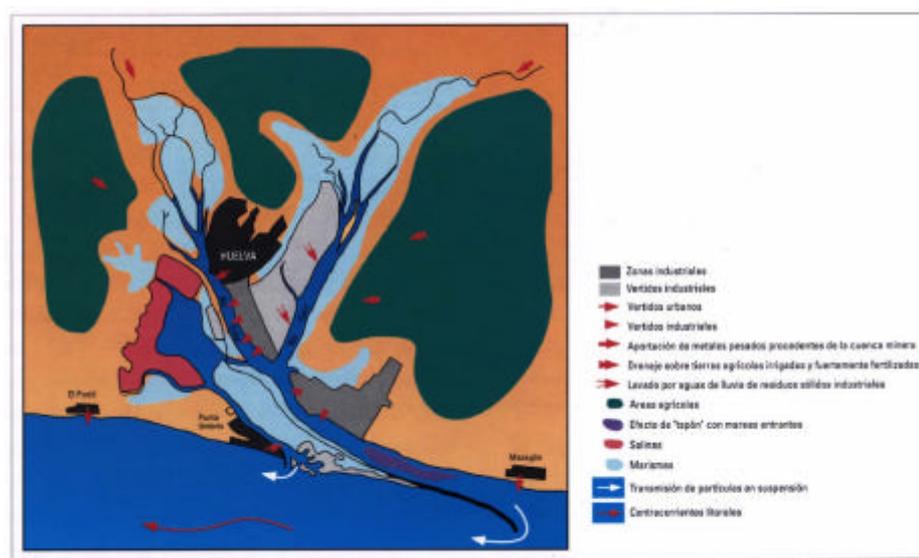
Figura 6.1.: La contaminación de las aguas del estuario de los ríos Tinto-Odiel.

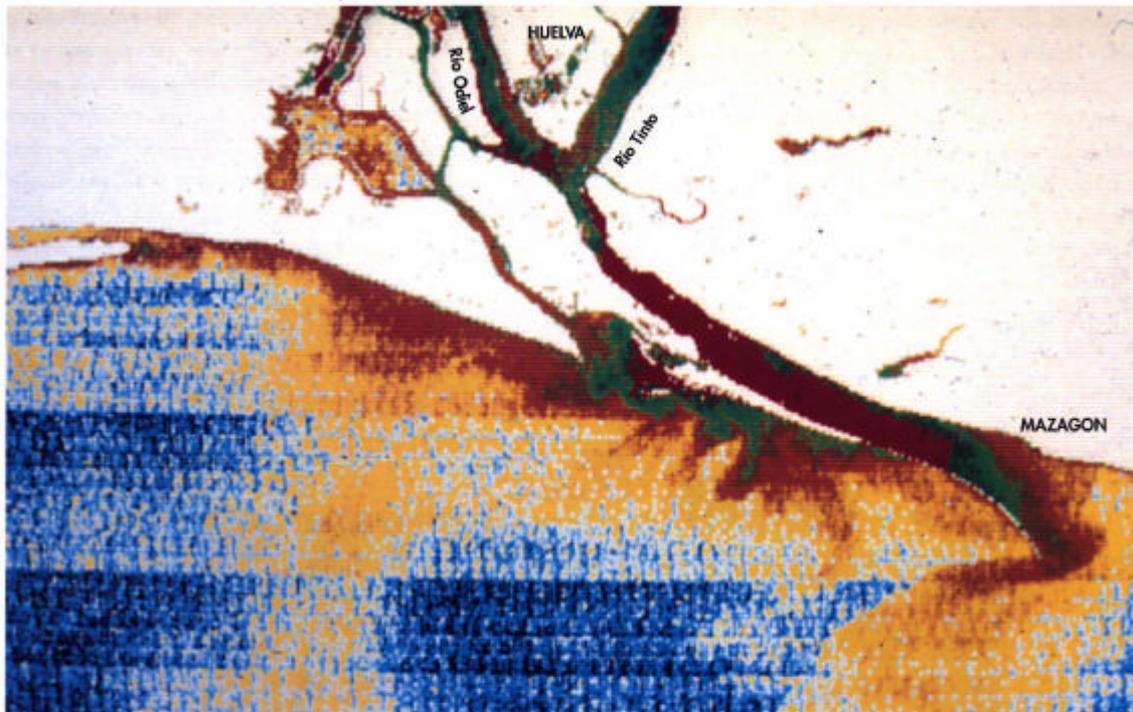
Figura 6.2.: Imagen de satélite Landsat-TM de fecha 7 de febrero de 1987.
Clasificación de niveles de turbidez en el estuario de los ríos Tinto-Odiel.
Los niveles aumentan desde el azul hasta el rojo.

El tratamiento de los datos proporcionados por el sensor LANDSAT-TM recogido en la Figura 6.2, viene a reforzar esta primera hipótesis, ya que las estructuras de turbidez asociadas a la pluma de turbidez del Tinto-Odiel, extraídas a través del tratamiento ya conocido, reflejan una situación dinámica que apoya la línea de argumentación antes apuntada. En ella se observa el penacho de turbidez asociado a la corriente de reflujó completamente inflexionado hacia el oeste, e incluso el resto de una expulsión anterior ya desplazada en el mismo sentido, relacionada con el funcionamiento intermitente de estas expulsiones debido al comportamiento alternativo de las corrientes de marea. Igualmente, este tratamiento nos permite observar con nitidez la zona de máxima concentración de partículas en suspensión ubicada frente a la Laguna de las Madres, que se justifica por el efecto de "tapón" creado por la situación de marea, la cual ya ha comenzado su fase de flujo por el oeste en el momento en que la imagen fue registrada.

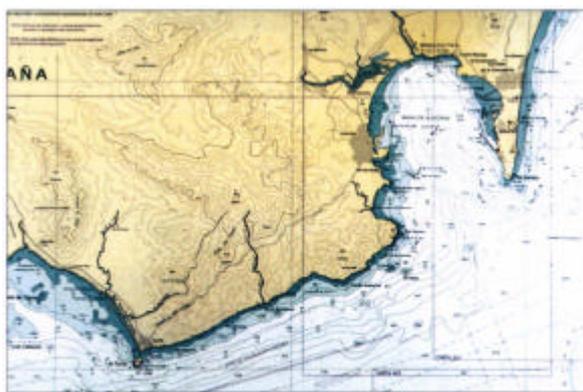
Figura 7.1.: Carta náutica de la Bahía de Algeciras. Un cañón submarino en la zona central es la peculiaridad batimétrica más notable.

El objetivo de esta última aplicación se centra, en la utilización de la teledetección para el seguimiento y caracterización de un efluente térmico, en este caso asociado a una central térmica situada en la Bahía de Algeciras (Cádiz) (Figura 7.1).

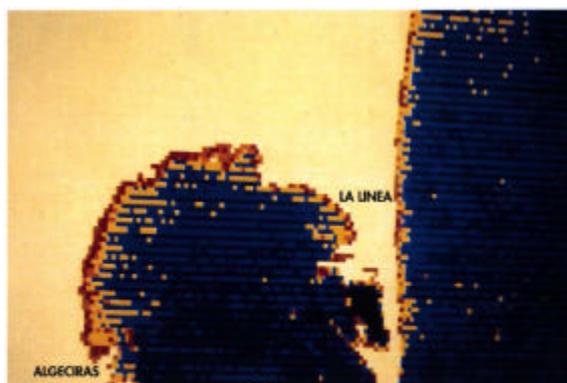
Figura 7.2.: Imagen de satélite Landsat-TM de fecha 15 de junio de 1984. Clasificación de temperaturas relativas. Las temperaturas más altas en rojo, las más bajas en azul.

Como puede observarse en la Figura 7.2 ni siquiera el sensor térmico de mayor resolución embarcado en plataformas espaciales (banda 6 del sensor LANDSAT-TM) permite una buena caracterización de este tipo de descargas ya que sólo se insinúa su presencia en la Figura 7.2. Es necesario para ello, la utilización de sensores aerotransportados, como el sensor ATM del radiómetro DEDALUS AADS 1266, como los utilizados en esta ocasión. La altitud del vuelo se sitúa a 3000 mts. y la resolución del píxel resultante fué de aproximadamente de 6 x 6 mts. Las Figuras 7.3 y 7.4 recogen dos tratamientos sobre los datos proporcionados por este sensor que nos permiten apreciar la distribución espacial y pautas de dispersión de la descarga térmica antes citada. Como puede observarse ninguna de las imágenes han sido corregidas geométricamente y ni radiométricamente y, por lo tanto, presentan una escasa integridad geométrica y radiométrica, a la vez que, evidencian una clara distorsión tangencial debido al funcionamiento de barrido del sensor.

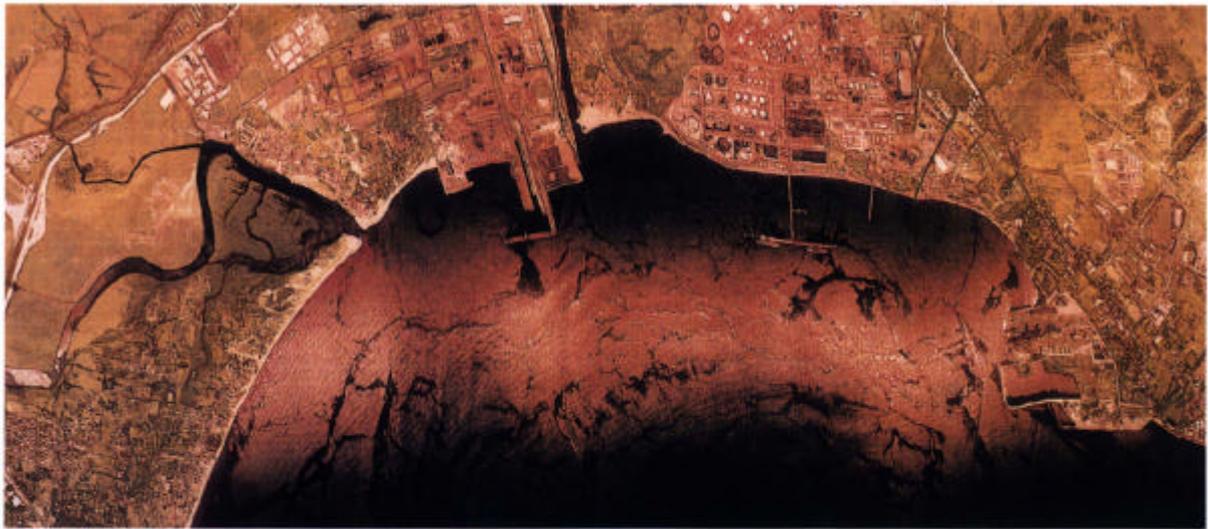
Figura 7.3.: Imagen de sensor aeroportado Daedalus-ATM de fecha 1 de julio de 1989. Falso color, canales 3,4,7.

La Figura 7.3 no es más que un falso color de las bandas 3-4-7 del sensor ATM simulando un color real. En él, debido a la resolución espacial del sensor son perfectamente reconocibles las principales estructuras del polo industrial así como las principales instalaciones de la central térmica (con su zona de admisión de aguas protegida por un espigón que la separa de la zona de descarga claramente visible en la Figura 7.4).

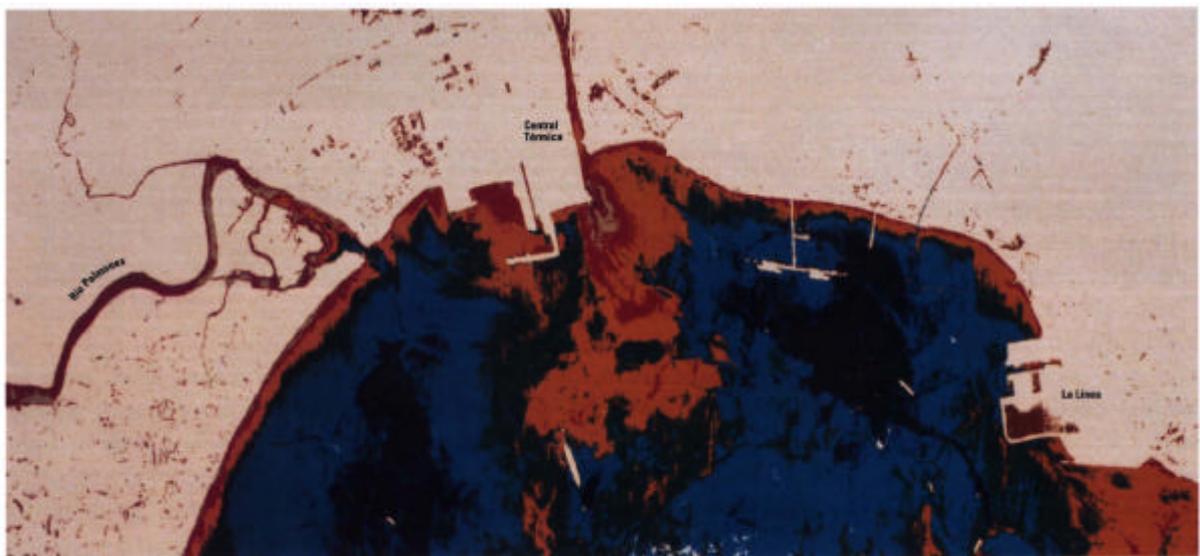
Figura 7.4.: Imagen de sensor aeroportado Daedalus-ATM de fecha 1 de julio de 1989. Clasificación de temperaturas radiométricas mediante segmentación del canal 11. Las temperaturas más altas aparecen en rojo-marrón, las más bajas en azul.

En esta imagen se ha realizado una segmentación del Canal 11 del sensor ATM de acuerdo con la intensidad de la respuesta recibida, en cierta medida, proporcional a la temperatura. Con ello la imagen recoge las estructuras de las temperaturas relativas presentes en este sector de la Bahía de Algeciras, las cuales identifican con precisión el punto de emisión, su capacidad de penetración en las aguas circundantes y su progresiva dispersión espacial.

Igualmente, del análisis de las estructuras térmicas recogidas en la Figura 7.4, pueden hacerse algunas consideraciones de interés: por una parte, la fecha de realización del vuelo (verano) revela el recalentamiento natural de las aguas fluviales, marismas y costeras respecto a las propias de la Bahía, ya que, por ejemplo, las canalizadas por el río Palmones presentan valores de temperaturas relativas muy próximas a las vertidas por la Central Térmica; por otra, los efluentes de esta individualizan, a pesar de su progresiva dispersión en las aguas de la Bahía, una importante barrera térmica, aislando a sus lados áreas definidas con las temperaturas propias de la Bahía para esta época del año. Finalmente, un ejemplo revelador del carácter estrictamente superficial de las temperaturas registradas por el sensor, nos lo muestran las estelas de aguas más frías que dejan los barcos en movimiento, en gran medida justificadas por la mezcla de las aguas superficiales y las inferiores que realizan las hélices de los mismos.
