EL CONTROL DE CAMBIOS GEOMORFOLÓGICOS RECIENTES EN LAS ZONAS COSTERAS.

(9) - UN EJEMPLO DE EVOLUCIÓN NATURAL DE LÍNEA DE COSTA: LA FLECHA DEL ROMPIDO.

(10) - OBRAS DE INGENIERÍA Y ALTERACIONES DE LÍNEAS DE COSTA: LA DESEMBOCADURA DEL RÍO GUADIANA.

(11) - MODIFICACIONES DE LÍNEAS DE COSTA EN LA BAHÍA DE CÁDIZ.

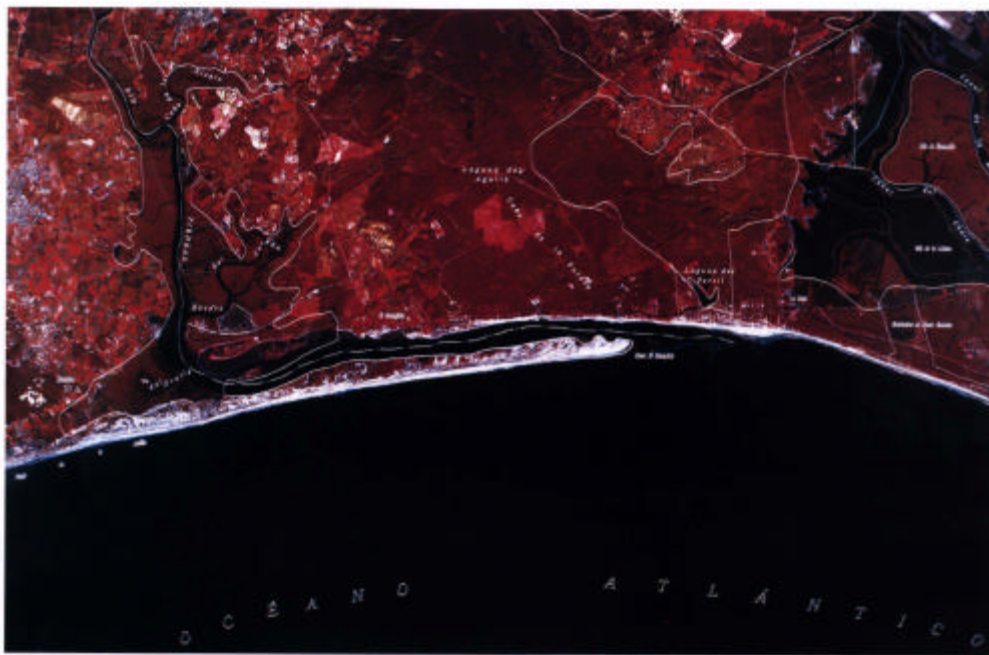
Figura 9.1.: Imagen multitemporal de satélite SPOT, de fechas 4 de febrero de 1987 y 1 de enero de 1989. Falso color obtenido mediante inserción de un canal pancromático en los canales multiespectrales (1,2 y 3). El Rompido y su entorno.

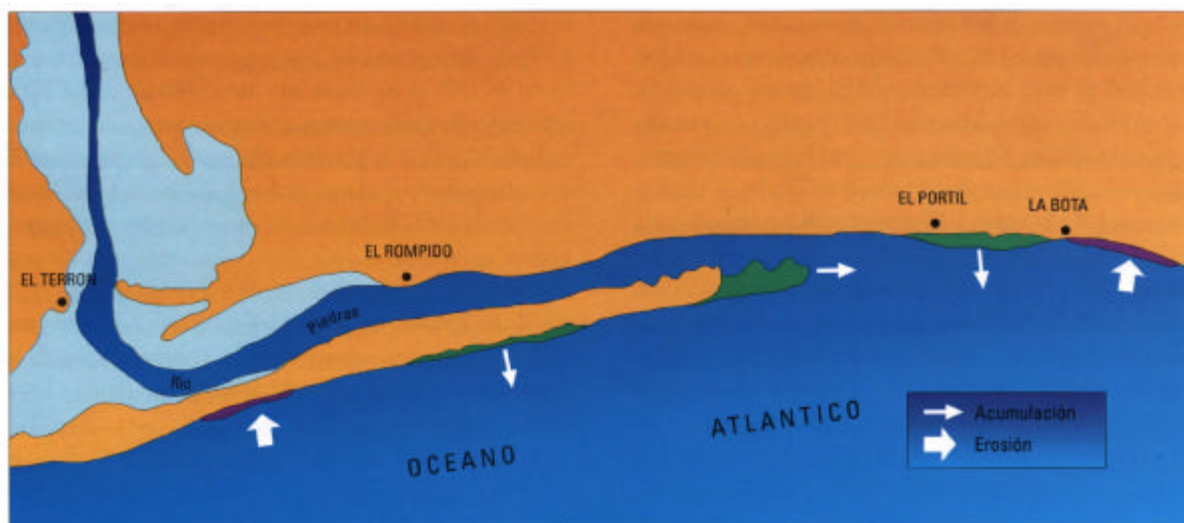
Figura 9.2.: Principales modificaciones de la línea de costa en el sector Terrón-La Bota (Huelva), entre 1956 y 1985.

El examen de la evolución geomorfológica de este tramo (Figura 9.2.) se ha realizado mediante la superposición de la línea de costa instantánea extraída de una imagen TM (1-2-85) y la correspondiente a 1956 (Figura 9.2.), extraída de la carta náutica del mismo año, con la ayuda del tratamiento geométrico previo que permite unificarlas en escala y proyección. En la figura 9.3., se aprecia un crecimiento en la flecha del orden de un kilómetro, lo que significa una progresión media de 30 mts/año, constituyendo un elevadísimo índice en términos de cinemática litoral en condiciones naturales y no "inducidas" como otras experiencias que se expondrán más adelante. Del mismo modo, en las playas contiguas al extremo de la flecha, también se observa la presencia de alteraciones importantes en la línea de costa (sector El Portil-La Bota). En este sentido, la extensa playa existente frente al Portil en 1957 se ha desplazado hacia el sector de la Bota, acompañando solidariamente al desplazamiento del extremo de la flecha, ya que su presencia está ligada al efecto protector que ejercen las formaciones intramareales asociadas a la boca del estuario (delta de reflujo), las cuales facilitan esta progradación "momentánea" de la playa. La marcada zona cóncava situada al este de esta protuberancia en la costa de Huelva (al este de la Bota), se explica por la finalización del efecto protector de las formaciones arenosas y la recuperación de la carga sólida de la deriva a costa de este tramo litoral, "hoy" también claramente regresivo.

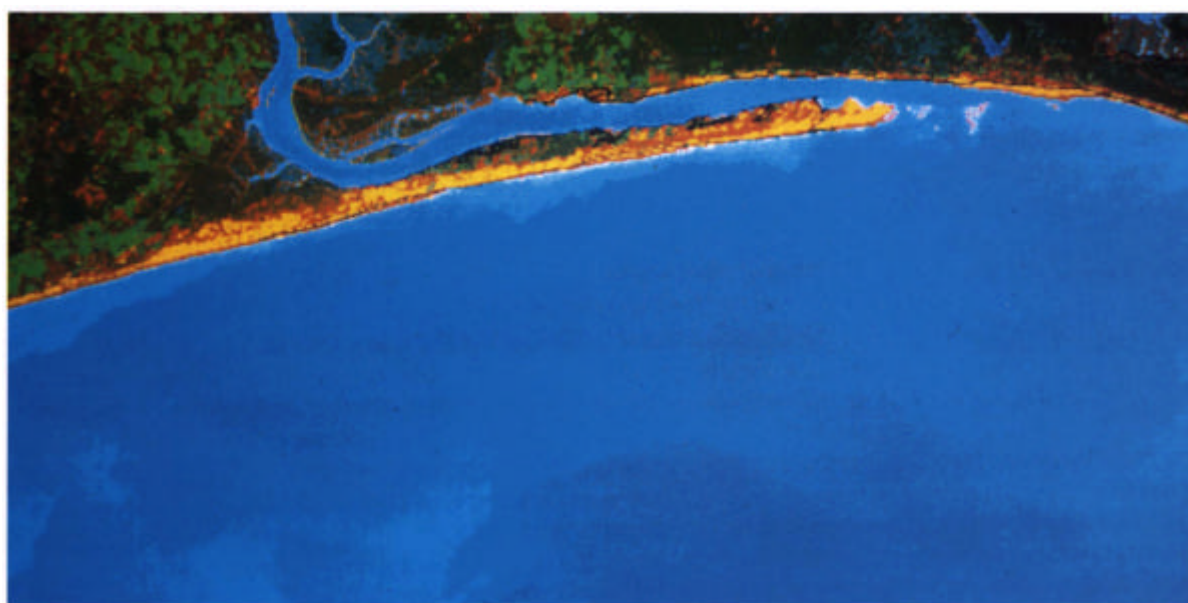
Figura 9.3.: Superposición de la línea de costa de 1956 (negro) sobre la costa actual obtenida por clasificación de una imagen Landsat-TM.

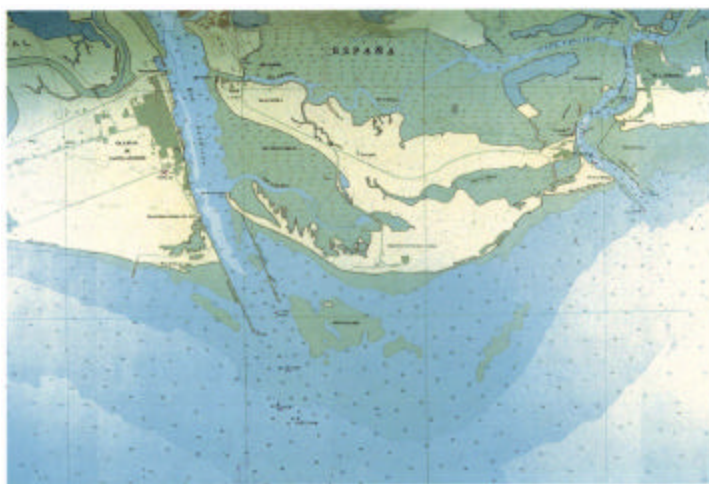
*Figura 10.1.: Carta náutica de la desembocadura del río Guadiana.
Instituto Hidrográfico de la Marina, 1985.*

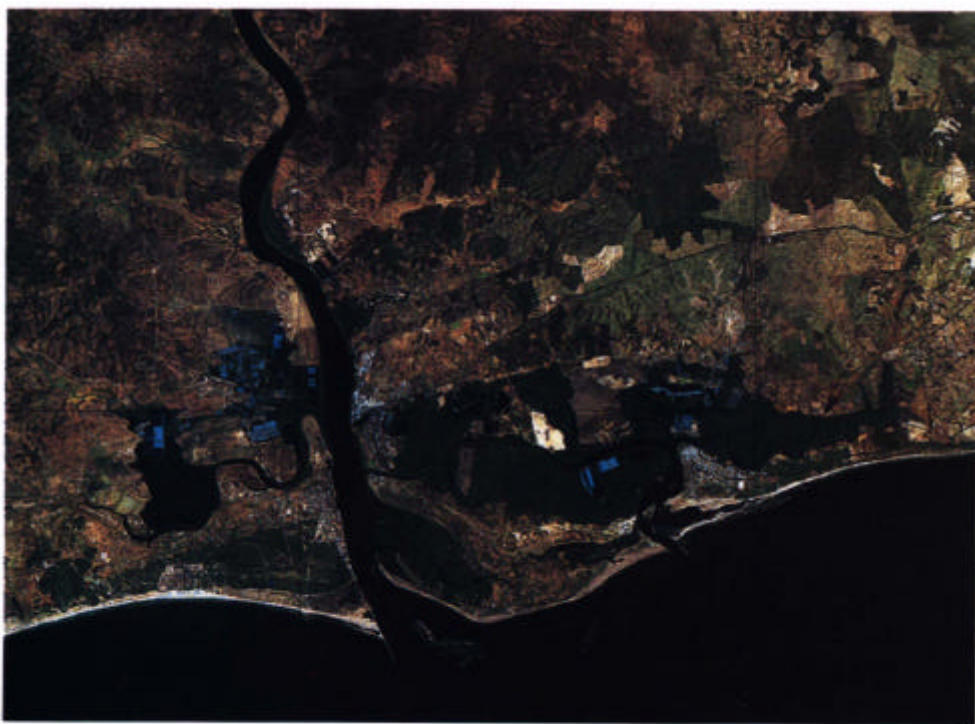
Figura 10.2.: Imagen de satélite Landsat-TM de fecha agosto de 1987. Falso color (3,5,4). Desembocadura del río Guadiana y su entorno.

El Guadiana constituía, hasta fechas muy recientes, una de las principales fuentes de sedimentos en la costa onubense. Estos, más los desplazados desde el sector portugués por la potente deriva hacia levante, conformaban en su desembocadura un complejo sistema morfodinámico controlado por el oleaje, las mareas y el caudal fluvial, de tal forma que las áreas próximas a la misma se caracterizan por la presencia de numerosas formaciones arenosas intra e inframareales --una especie de delta submarino que queda perfectamente reflejado en la batimetría de la zona--, sometidas a procesos dinámicos de significativa importancia (Figura 10.1). Históricamente, mientras una parte de estos sedimentos continuaban su desplazamiento hacia levante, una vez superaban la desembocadura, otros eran retenidos en la formación de sucesivas flechas y contraflechas litorales que hacían progresar la desembocadura hacia el sur, al mismo tiempo que extensas y protegidas superficies quedaban aisladas en su interior para convertirse en magníficas formaciones marismeñas en proceso de colmatación, tal y como se observa en la imagen en falso color de la zona (Figura 10.2).

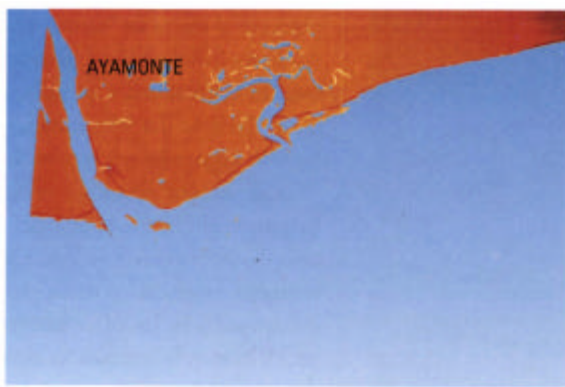
Figura 10.3.: Superposición de la línea de costa extraída del mapa militar de España de 1956 (en rojo) sobre la línea de costa actual.

El color naranja se corresponde con todas las tierras emergidas en la fecha del 15-10-85 (Figuras 10.3 y 10.4), día en que el satélite LANDSAT registró la imagen, y representa, por lo tanto, una acertada actualización, para esa fecha, de la línea de costa próxima a la desembocadura del Guadiana. Sobre esta imagen, obtenida a través de la simple segmentación de la banda TM-5 (infrarrojo próximo), se han superpuesto, tras el necesario tratamiento informático para adecuarlos a las características geométricas y escala de aquella, diferentes documentos cartográficos correspondientes a fechas anteriores a la realización de las citadas obras de infraestructura. Las modificaciones morfológicas más evidentes inducidas por aquellas pueden observarse entonces con facilidad, presentando peculiaridades propias según se analicen las zonas a poniente o a levante de los diques.

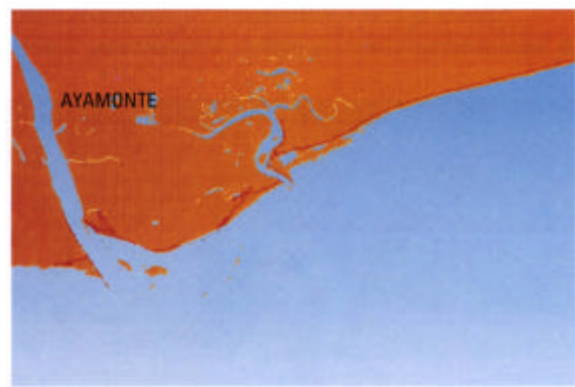
Figura 10.4.: Superposición de la línea de costa extraída de una carta náutica correspondiente a 1985 (en rojo), sobre la línea de costa instantánea extraída de una imagen de satélite Landsat-TM de la misma fecha.
