Ciclo de Planificación Hidrológica 2015/2021

PLAN HIDROLÓGICO

Demarcación Hidrográfica del Guadalete-Barbate

MASAS EN BUEN ESTADO

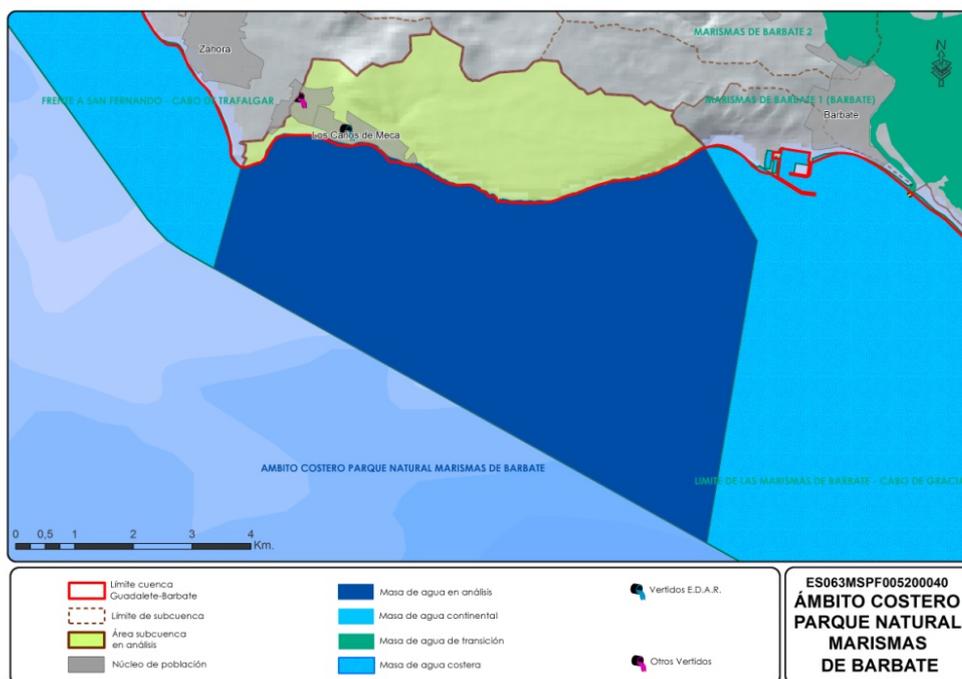
Figura: Principales presiones

a) Presiones directas sobre la masa de agua:	
Vertidos urbanos procedentes del Camping Faro de Trafalgar y vertidos sin depurar de Caños de Meca.	
<i><u>Presiones morfológicas</u></i>	
En esta masa de agua no se han inventariado presiones morfológicas.	
<i><u>Presiones difusas</u></i>	
La superficie que vierte directamente a la masa de agua 520004 es de 1.559,55 ha, donde las fuentes de contaminación difusa aportan 0,13 y 0 kg N/ha/año, procedentes de la actividad ganadera y agrícola, respectivamente. Se estima que la contaminación difusa en la cuenca vertiente a esta masa de agua aporta aproximadamente 202,7415 kg N/año.

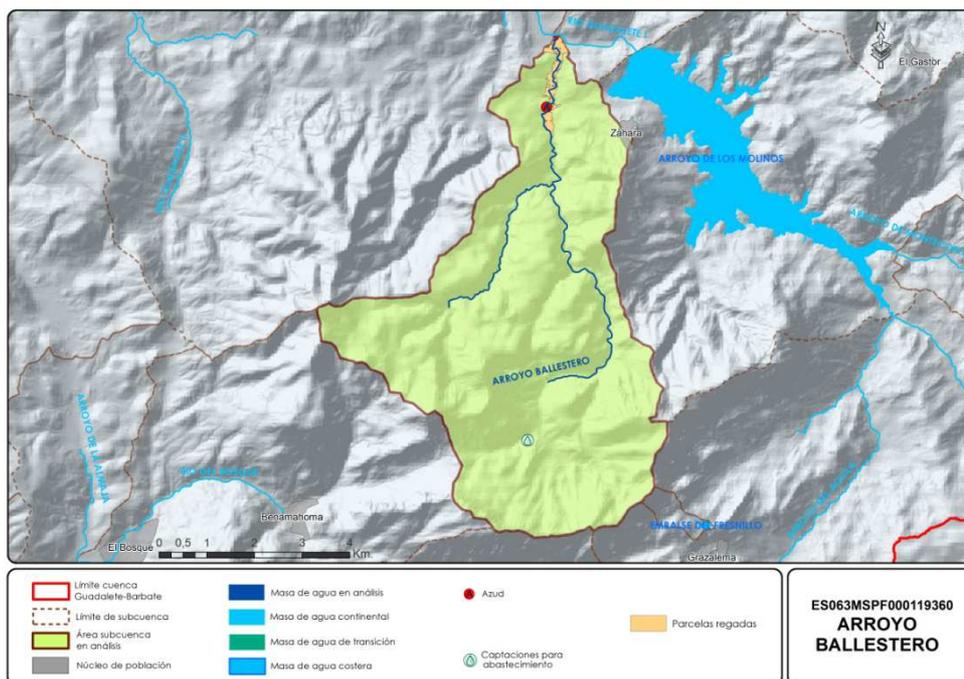
Figura: Principales presiones

- Ganaderas¹: varias explotaciones ganaderas sin carga contaminante significativa.
- Agrícolas²: Comunidad de Regantes Salada Vieja en la última parte de la masa de agua.

- Concesiones³: tres concesiones de agua para regadío en la zona baja de la masa de agua.
- Captaciones⁴: una captación para abastecimiento en manantial en la cabecera de la cuenca denominada El Pinsapar.

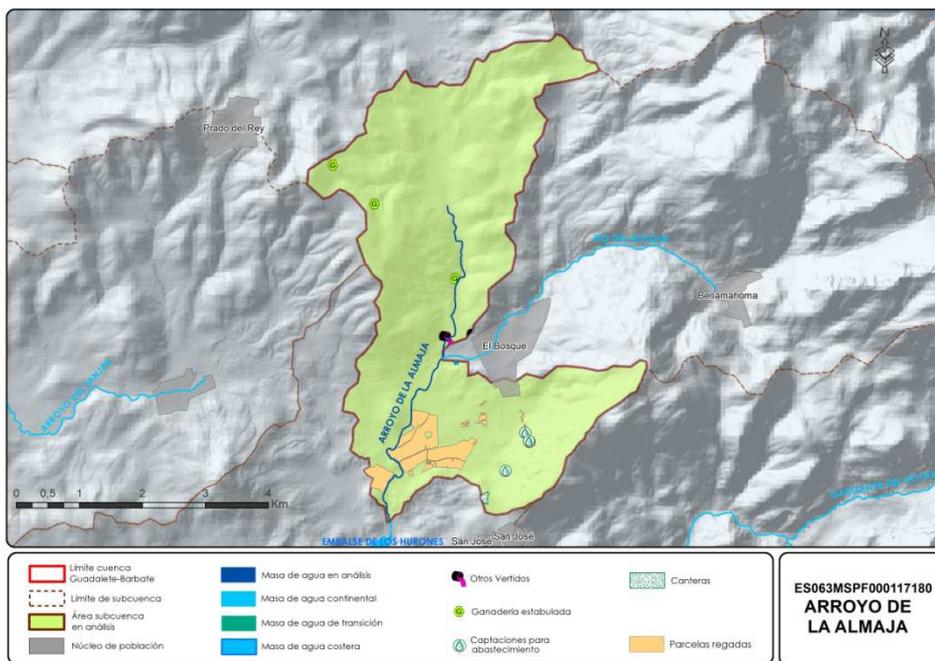
Figura: Principales presiones

- Vertidos¹: Vertido de la depuradora del polígono industrial de Huerto Blanquillo unos metros antes de su confluencia con el Río del Bosque.

- Ganadería²: 7 explotaciones intensivas distribuidas por toda la longitud de la masa de agua, pero en ningún caso con carga contaminante suficiente como para que sean consideradas presiones significativas.

- Agricultura³: en la parte final justo aguas arriba de la entrada en el embalse de Hurones, existe una zona de regadío de iniciativa privada.

- Dos concesiones⁴ de agua para riego en la zona final donde se sitúan la zona regable, dos de ellos toman del propio cauce.
- Una del manantial denominado Los Cañitos⁵.

- Extracción de áridos⁶: alejada del cauce se sitúa una cantera fuera de uso y restaurada denominada “El Denjuelo”.

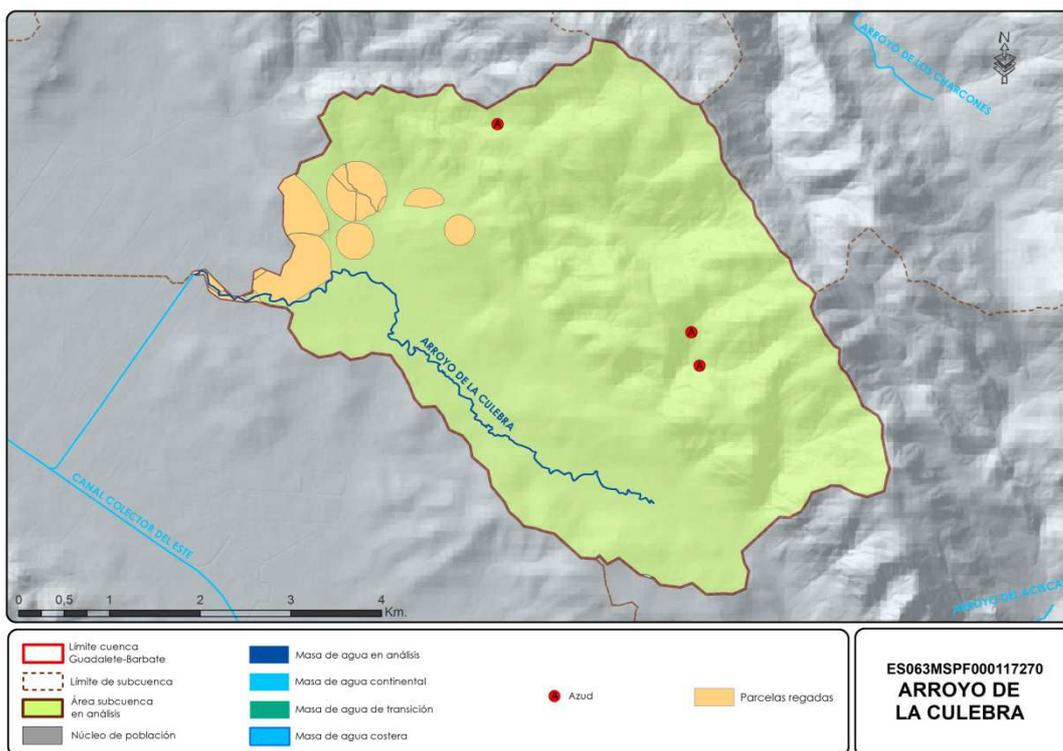
Figura 1: Principales presiones

<p><u>Principales presiones:</u></p> <p>Este afluente del río Almodóvar por su margen derecha atraviesa un paraje natural en el que no se han constatado apenas presiones significativas, salvo alguna pequeña extensión de cultivos pertenecientes a la C.U. Ingeniero Eugenio Olid al final de la cuenca.</p> <p>Esta masa de agua no tenía estación de control operativo en el primer ciclo de planificación, pero se ha subsanado en el segundo ciclo con una estación de vigilancia AA00000829.</p> <p><u>Fuentes difusas:</u></p> <p>Agricultura¹: cultivos de regadío de las Comunidad de Usuarios Ingeniero Eugenio Olid.</p>
