## Expone

Durante el pasado mes de diciembre de 2016 y debido a las grandes lluvias se produjo un gran desprendimiento de tierra en los límites de mi vivienda, sita en Calle Nerja 1031 en el CP 29130 de Alhaurín de la Torre (Se adjunta nota simple), con el llamado Arroyo del Cura. Invadiendo todo el material desprendido el cauce de este y provocando grandes pérdidas al terreno. Como se refleja en las fotografías que se anexan este enorme desplazamiento esta poniendo en grave riesgo la integridad estructural de la vivienda, creando una situación de inminente peligro para los habitantes de la misma así como para cualquier tarea de mantenimiento que tenga que realizarse en el arroyo.

**Primero.-** De las **más urgentes de las maneras** ante este **riesgo mortal** permiso para la realización de un muro de escollera como el que se detalla en el anexo para devolver el límite con la parcela a su condición original y asegurar la integridad de la misma definitivamente.

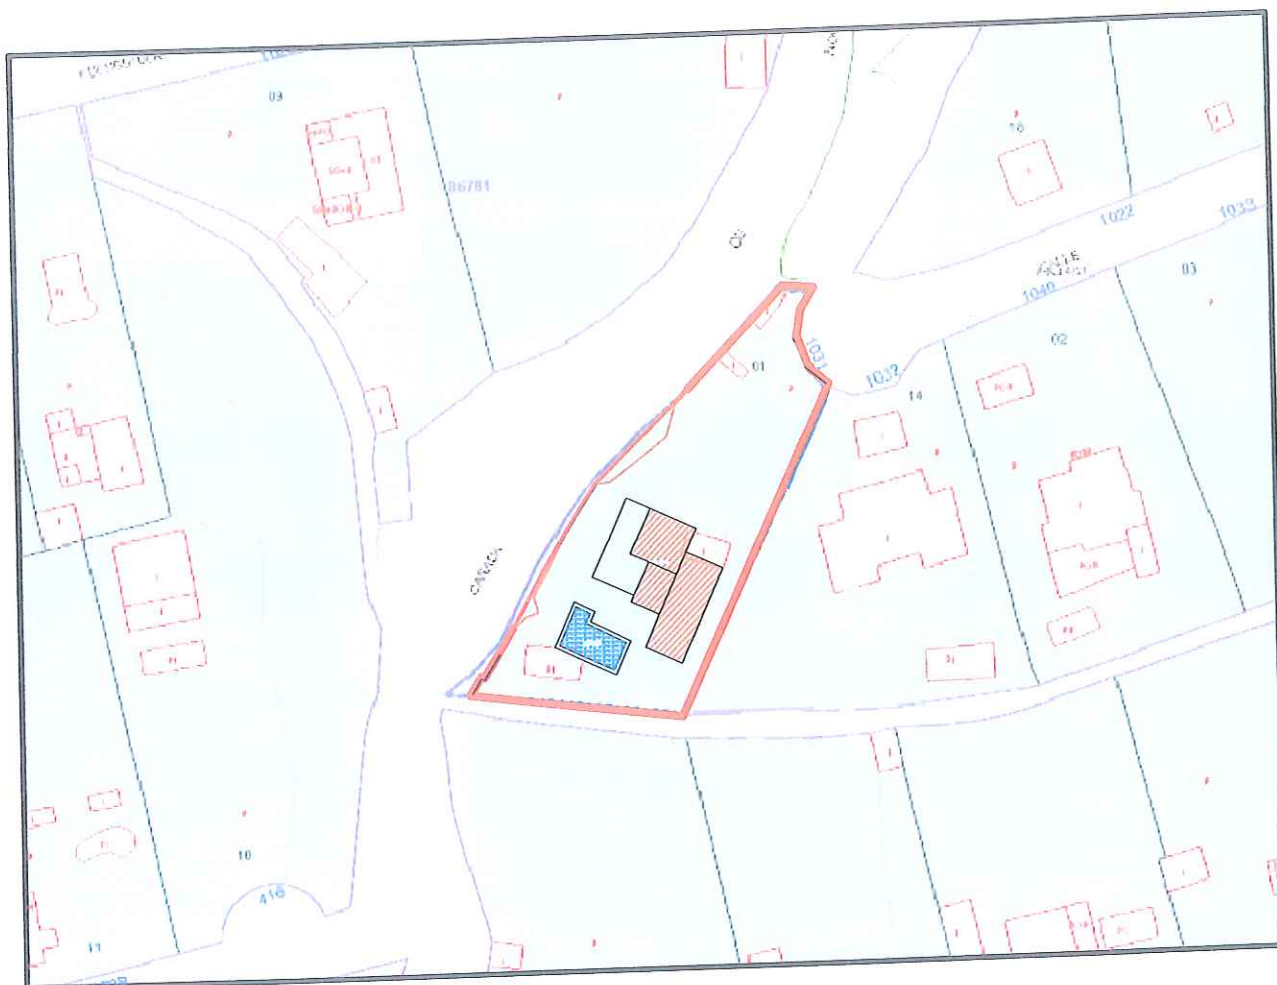
PLANO Nº: 1

**SITUACIÓN SEGÚN CATASTRO**
