ACUERDO DE 7 DE FEBRERO DE 2017 DEL CONSEJO DE GOBIERNO POR EL QUE SE DA POR ENTERADO DE LAS RESOLUCIONES DE LA AGENCIA PÚBLICA ANDALUZA DE EDUCACIÓN POR LAS QUE SE DECLARAN DE EMERGENCIA LA EJECUCIÓN DE LAS OBRAS, EN LA PROVINCIA DE CÁDIZ, QUE SE RELACIONAN EN EL ANEXO.

INFORME SOBRE ACTUACIÓN DE EMERGENCIA EN EL EDIFICIO DE LA ESCUELA DE ARTE. CALLE FRAY TOMÁS DEL VALLE, 2. ALGECIRAS.

DESCRIPCION DE LA OBRA APEO DE MURO
CENTRO ESCUELA DE ARTE
LOCALIDAD ALGECIRAS
PROVINCIA CÁDIZ
DIRECCION CALLE FRAY TOMAS DEL VALLE, 2

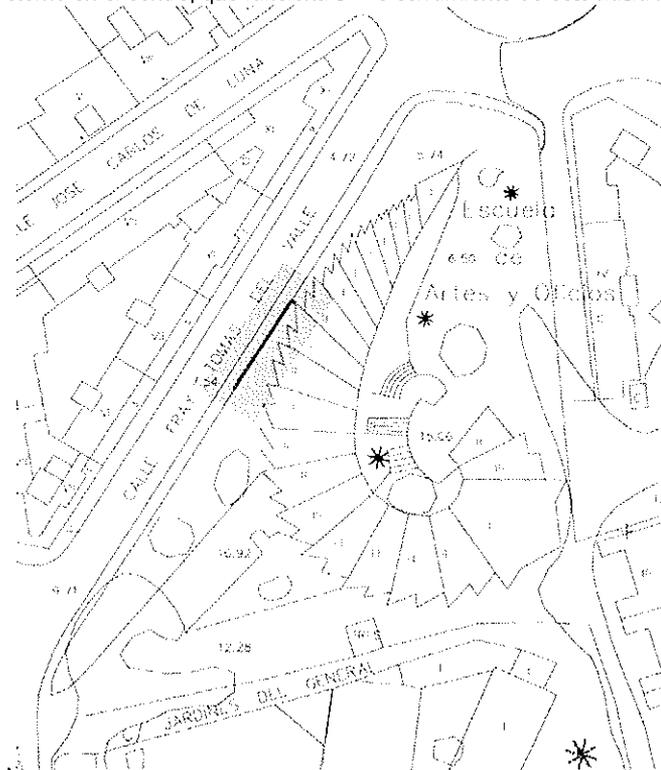
Nos informan una vez allí, del movimiento de un muro de contención tras las intensas lluvias.
 Se realiza una inspección ocular por el exterior del edificio, concretamente del muro de contención de tierras existente en el centro, que funciona como cerramiento de este hacia la calle Fray Tomás del Valle

Se trata de un muro de contención de unos 25 m de longitud, con una altura que varía entre el 1,50 m a 2,50 m. Está recubierto de piezas irregulares de piedra natural, y sobre él existe una valla metálica de 0,80 m de altura.

- El muro presenta un ligero desplome hacia la calle, más acusado en su parte más alta.
- No existen mechinales en toda la longitud del muro.
- En la zona más alta del muro, éste continúa otro tramo de aproximadamente 2 m, perpendicular al que linda con la calle. Este tramo aparece fracturado en toda su altura, existiendo una grieta de unos 10 cm. La valla metálica sobre este tramo está rota en su punto de apoyo en el muro.

La gran cantidad de agua caída en poco tiempo ha provocado un aumento del empuje del terreno que contiene el muro en su trasdós. Las características constructivas del mismo, que además carece de drenaje han hecho que éste no haya soportado el aumento de presión y por ello se haya desplazado.

Existe pues un riesgo de vuelco actualmente, al encontrarse en una situación de inestabilidad, por lo que se requiere realizar una actuación de **EMERGENCIA** para conferir al muro condiciones de seguridad para los usuarios.

De este modo, será necesario apea el muro para evitar su caída sobre la calle. Las actuaciones a acometer son:

- Colocación de apeo en toda su longitud, con apoyando en el acerado exterior en el vial público, que se vallará en toda su longitud para impedir que nadie pueda acceder a dicho apeo y alterar su función protectora.
- Colocación de la señalización y pintura necesaria en la calle, para evitar el paso de peatones por la zona. Toda esta actuación de señalización hay que realizarla de acuerdo con la Policía Local de Algeciras.

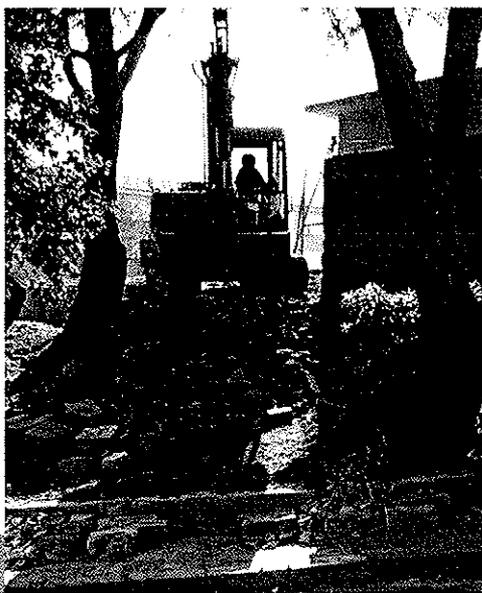
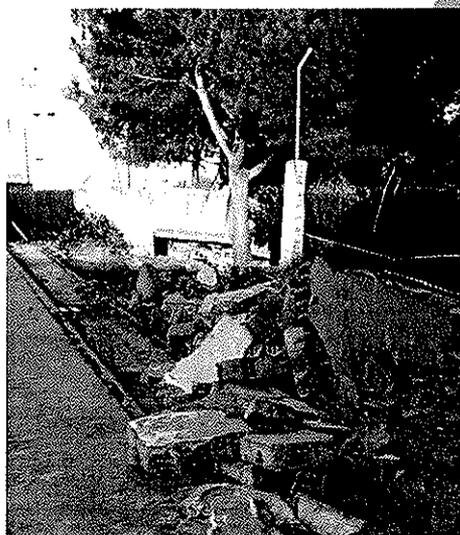
Si bien la actuación se toma como una única, hay que distinguir entre dos muros o soluciones constructivas, diferentes que se han llevado a cabo.

La primera de ellas consiste en la reposición completa del muro de cerramiento, incluyendo la ejecución de una nueva cimentación, muro armado de bloques prefabricados de hormigón y valla metálica rígida empotrada en el muro, se ejecutará en las zonas más afectadas y donde la estabilidad del cerramiento previo es prácticamente nula.

Tras el saneado del paramento original se prepara el encofrado a dos cara para la formación de una viga zuncho donde se empotra los soportes y la parte inferior de la malla rígida para su posterior hormigonado.

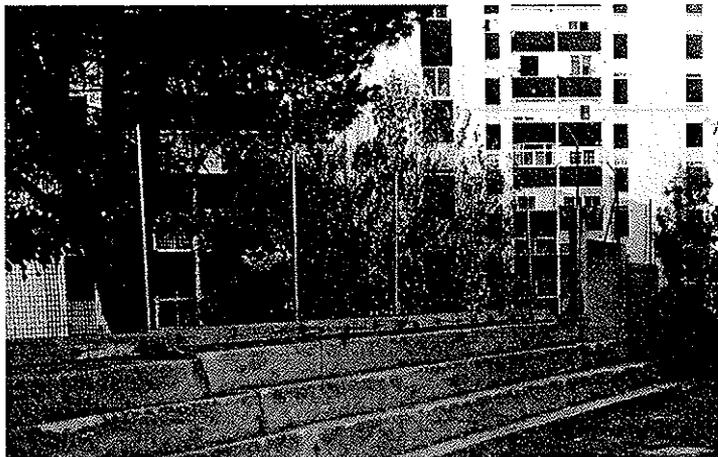
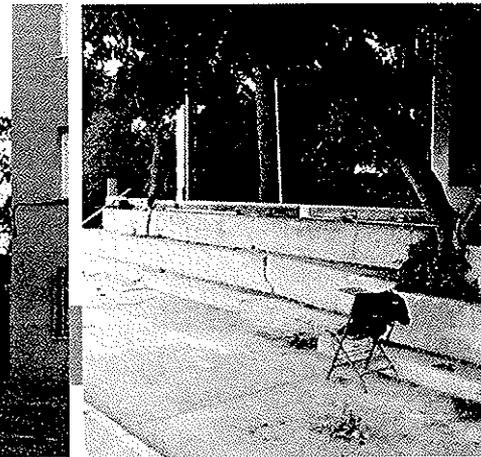
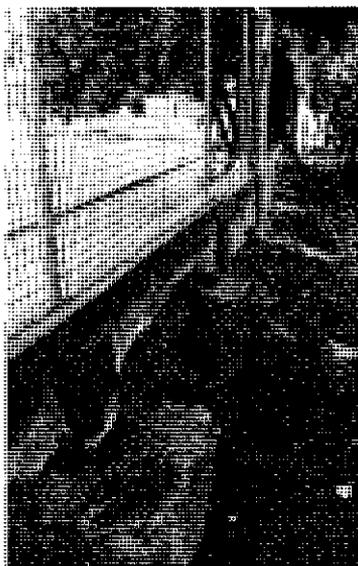
Durante la demolición del paramento, se optó por preservar tres pilares que se encontraban con buen aspecto para poder tener elementos de fábrica y hormigón que rigidizaran algo más al cerramiento metálico.

Una vez dispuestos todos los tramos y aseguradas las uniones con los elementos verticales, se pasa al hormigonado, y desencofrado una vez pasado el tiempo oportuno de fraguado y endurecimiento del hormigón.

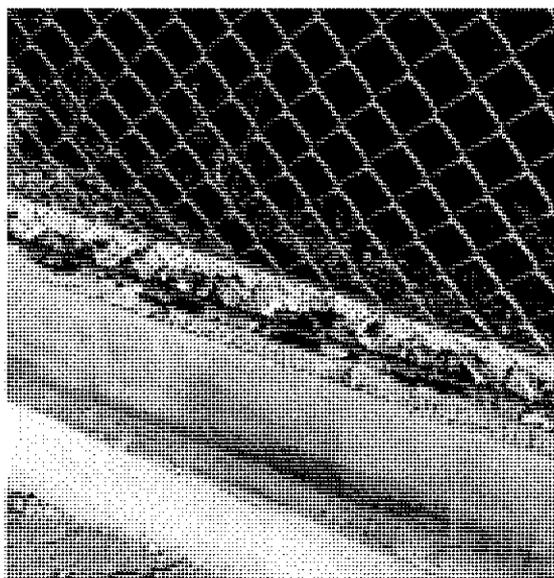
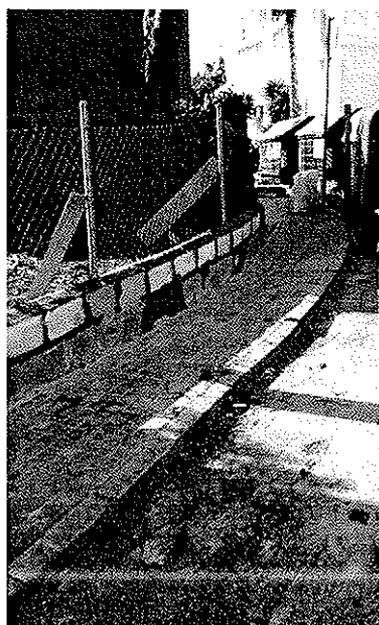
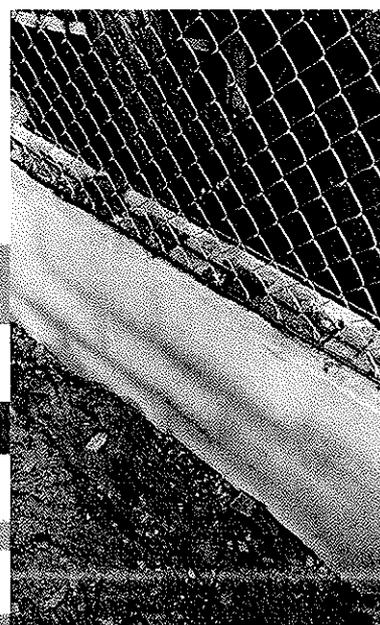
Los soportes de la malla se empotran en los bloques por el hormigonado de los huecos de los propios bloques prefabricados.

Para asegurar también la estabilidad del tramo de malla electrosoldada de simple torsión, la parte inferior queda cubierta por la formación de media caña para la evacuación del agua de lluvia y terminación de la viga de cabeza del muro.

Una vez ejecutado el recrecido de los muros se revisten por ambas cara con una capa de enfoscado de mortero para su posterior pintado. Los mástiles se van dispuesto cada 2.50-3.00m de longitud para asegurar la fijación de la malla de alambre de acero de simple torsión.

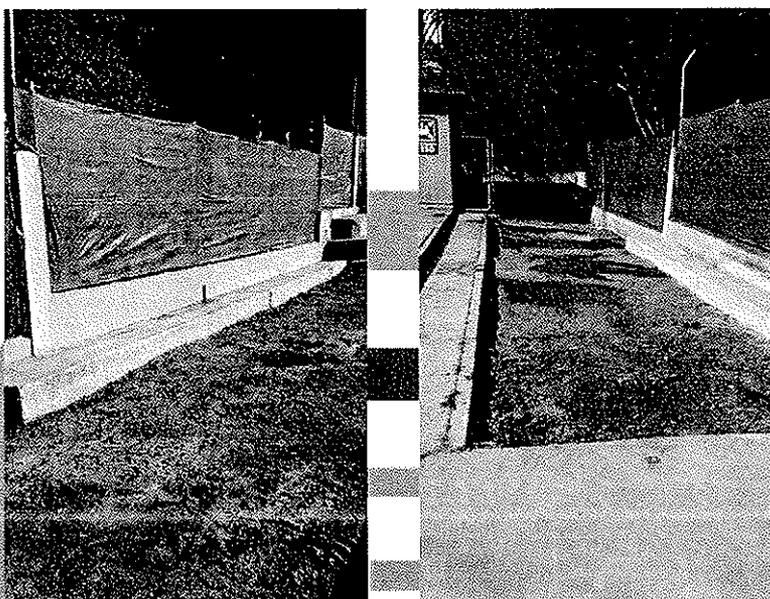
Los trabajos se culminan con el enfoscado por ambas caras del muro, así como el repaso y rejuntado de algunos desperfectos en otras áreas donde el vallado original se ha mantenido. Se pinta con dos manos de pintura para exterior los paramentos y se colocan los tramos de malla y el tapiz verde que queda reflejado en las siguientes fotos de estado de la obra acabada.

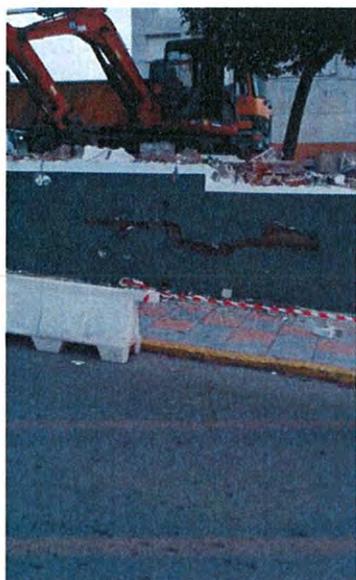
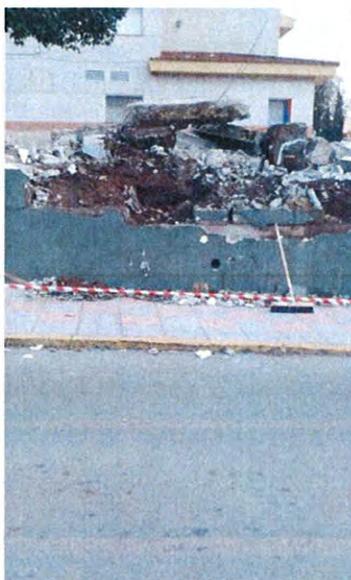
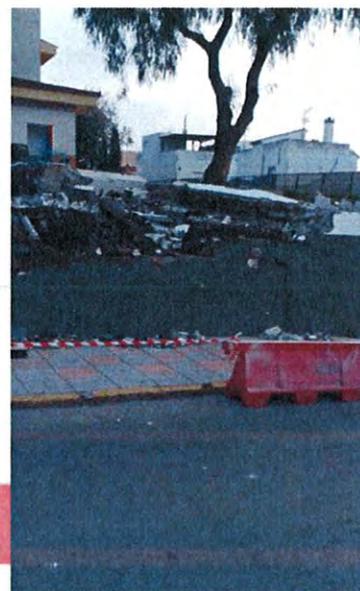
Los trabajos comienzan con la limpieza y desescombros de los elementos caídos, siendo retirados éstos por medios mecánicos a camión que los lleve a un punto de recogida autorizado.

Una vez acabado los trabajos de desescombros, se coloca el vallado perimetral de la zona afectada y sobre la cual se va a trabajar. Para ello se instala una valla formada por piedras de apoyo prefabricadas de hormigón y tramos de malla de alambre de acero galvanizado, tipo Hércules.

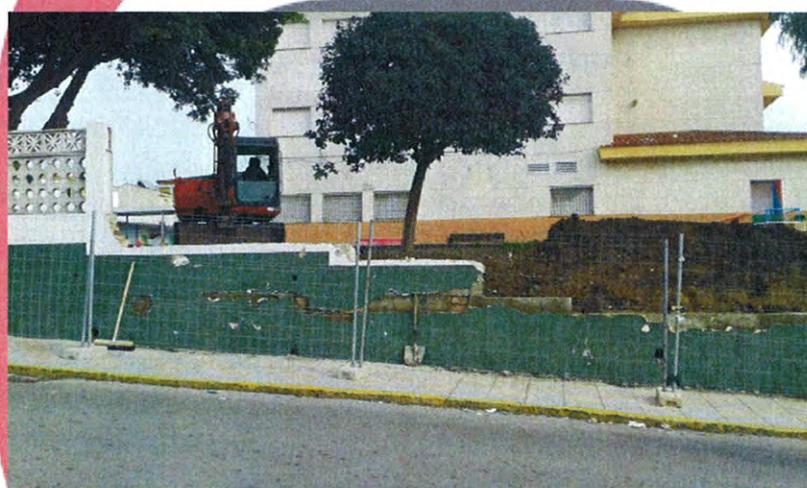
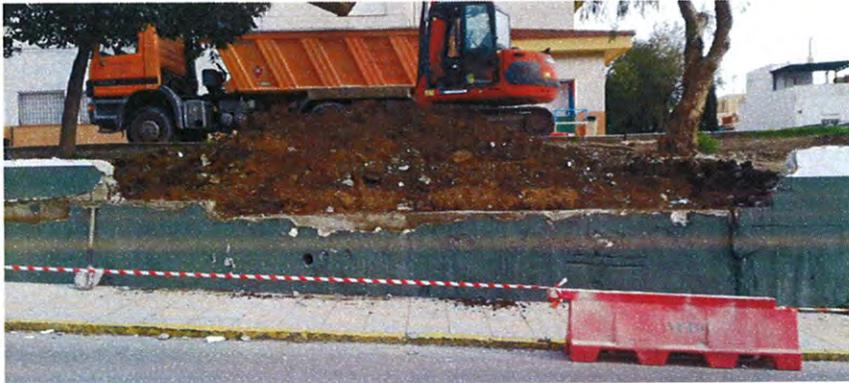
Este vallado permanecerá instalado hasta la finalización de los trabajos.

Las demoliciones se realizan con medios mecánicos, al igual que el desbroce y limpieza del terreno interior.

Se sanean los elementos dañados hasta alcanzar la superficie estable y resistente, muro de contención.

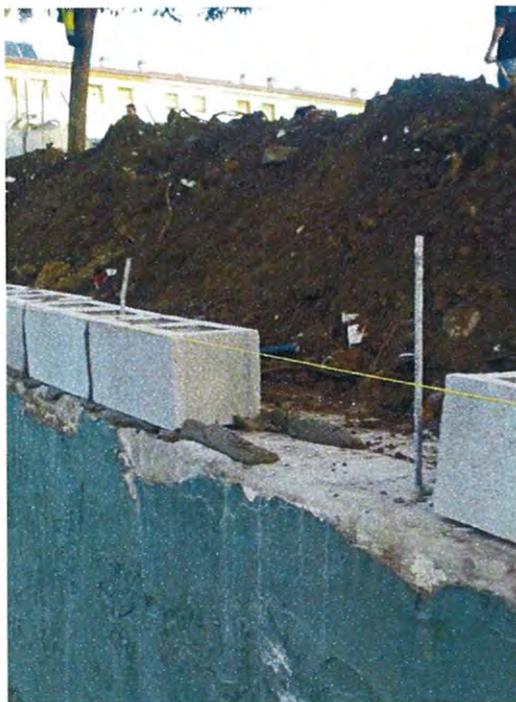
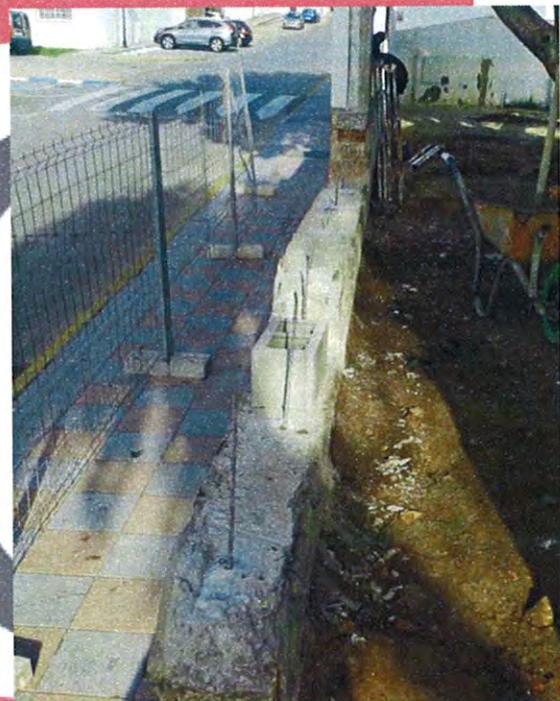
Se irán colocando los diferentes bloques de hormigón cosiéndolos a las armaduras de espera previstas y macizando los huecos con hormigón para conseguir el elemento resistente.

Este recrecido de muro se realiza en función de las necesidades específicas, ya que el muro de contención se presenta escalonado y en algunos casos se ha tenido que hormigonar un zuncho o viga de cabeza para conseguir su estabilidad, de tal manera que en algunos tramos se ha recrecido tres hiladas y en otros tramos hasta ocho hiladas.

Una vez ejecutado el recrecido del muro se reviste por ambas cara con una capa de enfoscado de mortero para su posterior pintado.

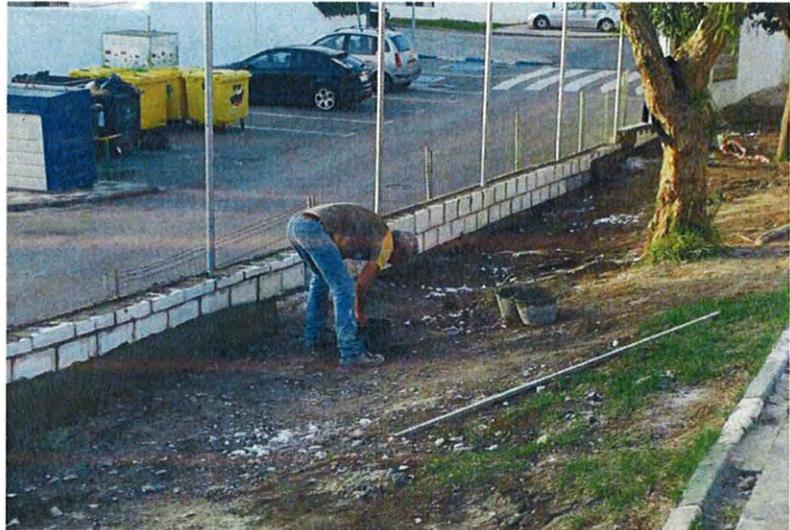
Los mástiles verticales o soportes de la malla metálica que se colocará posteriormente se han unido a los conectores que se fijaron a la cabeza del muro de hormigón, macizando los huecos de los bloques a posteriori, obteniendo así siempre un empotramiento mínimo del mástil de 20 cm.

Los mástiles se han dispuesto cada 3.00m de longitud para asegurar la fijación de la malla de alambre de acero de simple torsión.

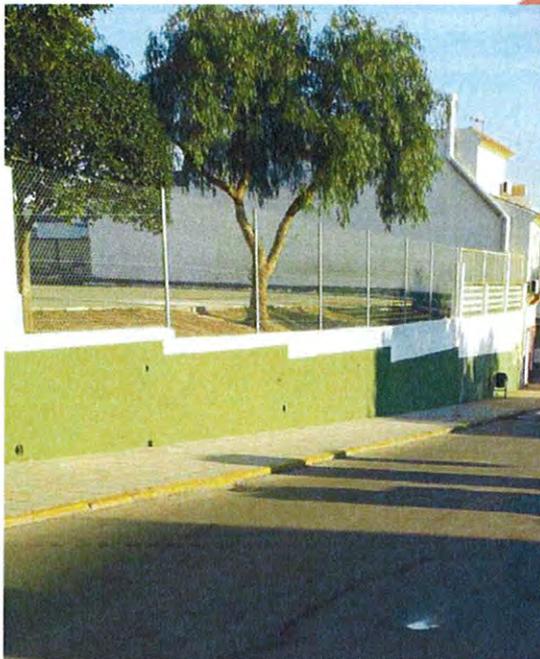
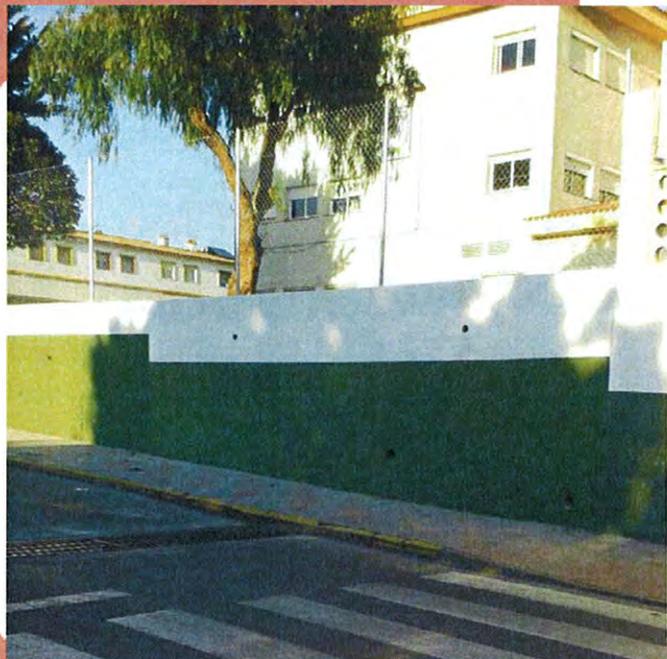
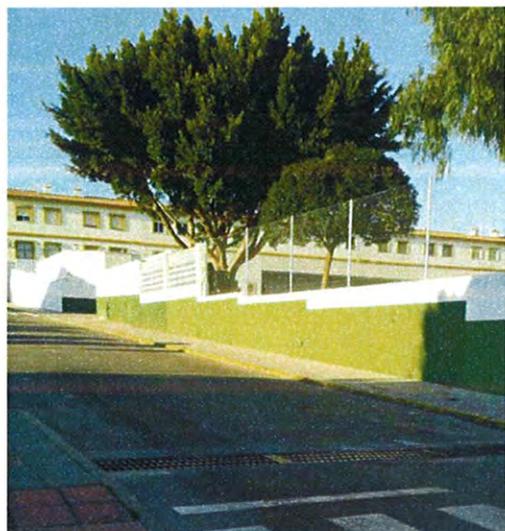
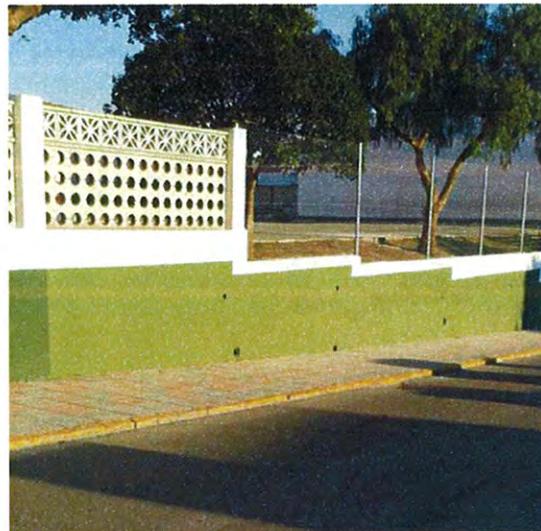
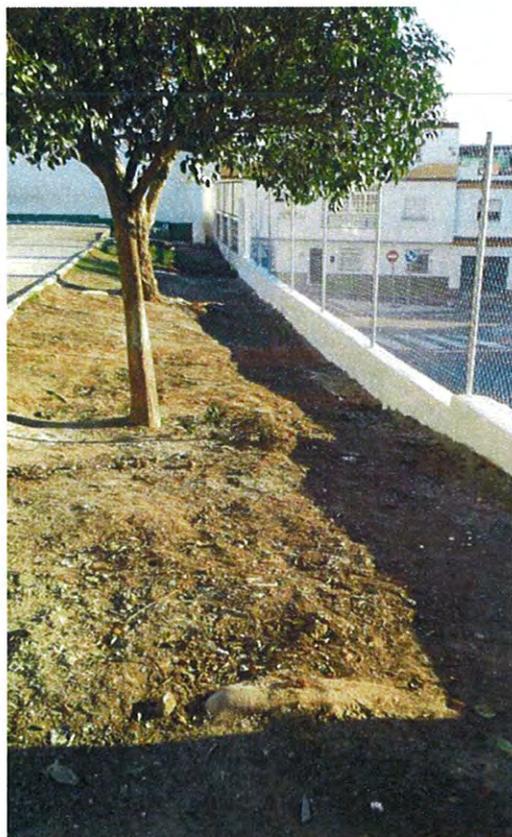
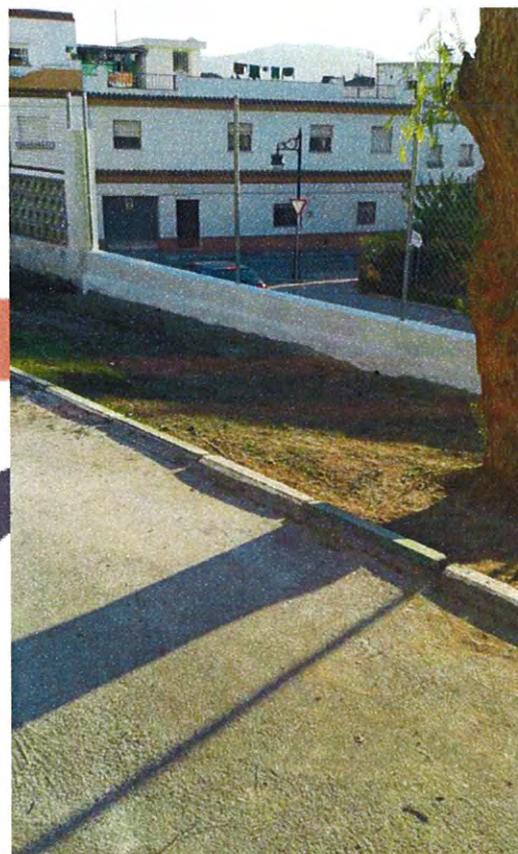
Se presenta a continuación imágenes del estado reformado del cerramiento.

Los trabajos se culminan con el enfoscado por ambas caras del muro, así como el repaso y rejuntado de algunos desperfectos en otras áreas donde el vallado original se ha mantenido. Se pinta con dos manos de pintura para exterior los paramentos y se coloca la malla de simple torsión.

Las actuaciones se terminan con la limpieza de la zona afectada y la retirada de la valla perimetral provisional.
