DESCRIPCIÓN

RESTAURACIÓN DE LIENZOS Y TORRES. PROYECTO

CERCA Y CASTILLO

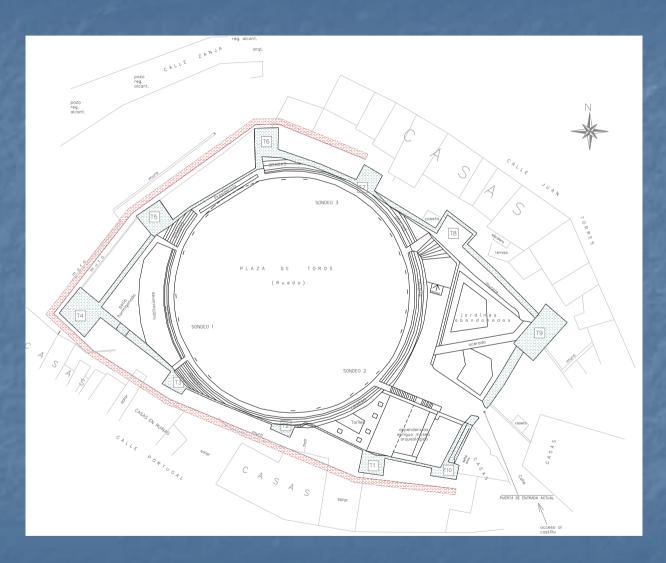
PLANTA DEL CASTILLO CON ZONA DE ACTUACIÓN

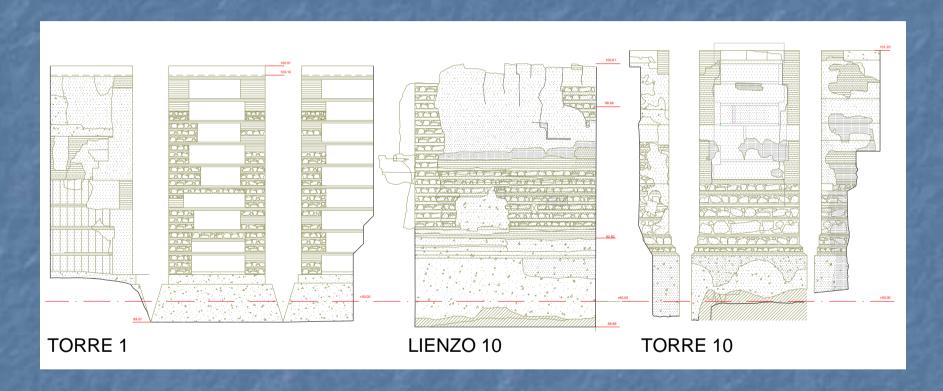
TORRE 10, LIENZO 10, Y TORRE 1: materiales y deterioros

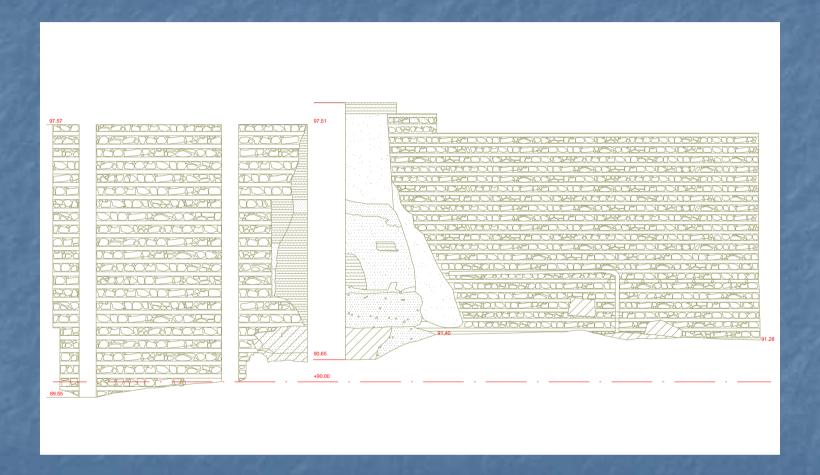
LIENZO 1 Y TORRE 2: materiales y deterioros

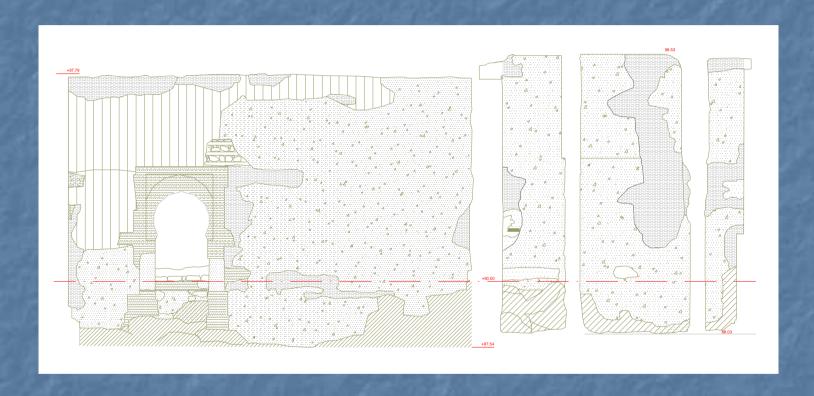
TORRE 3, LIENZO 3: materiales y daños

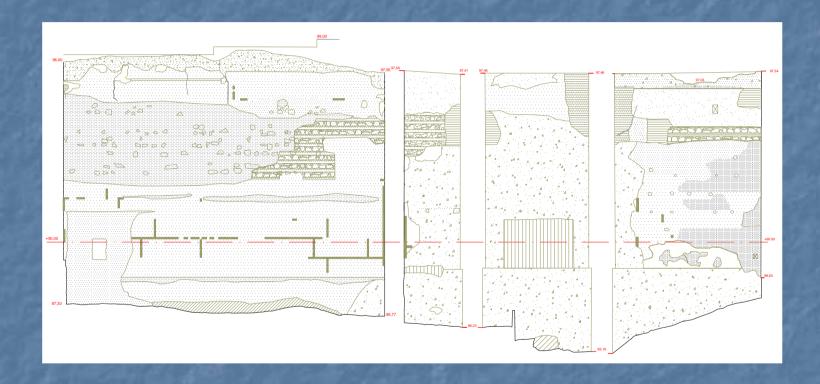
LIENZO 6 Y TORRE 6: materiales y deterioros

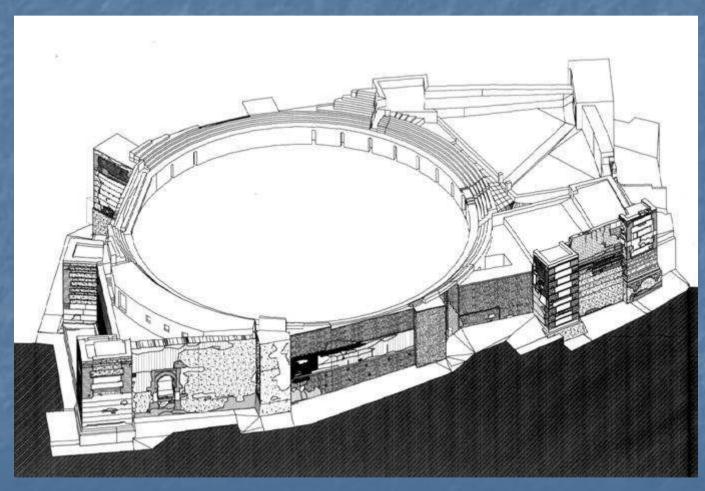
VISTA SUROESTE: ESTADO ACTUAL

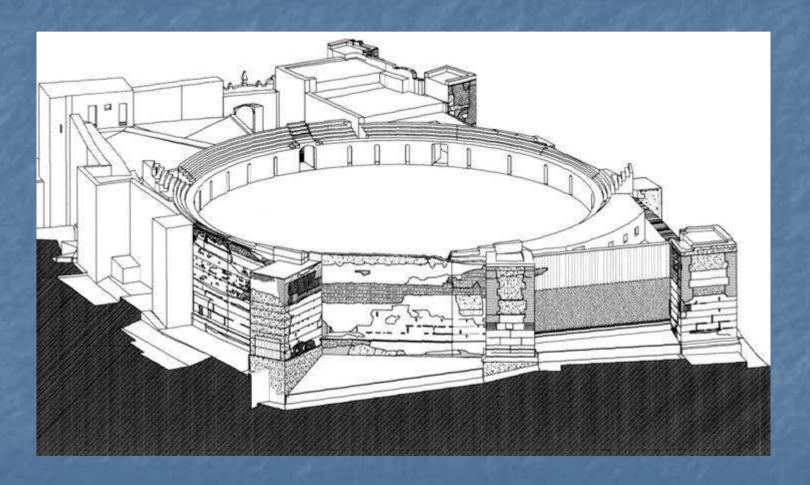
VISTA NOROESTE: ESTADO ACTUAL

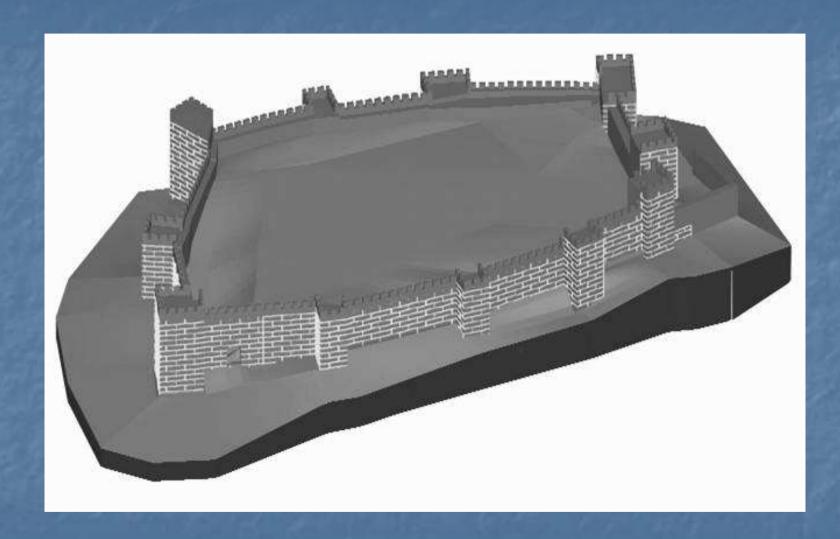
VISTA SUROESTE. RESTITUCIÓN VIRTUAL CASTILLO ALMOHADE

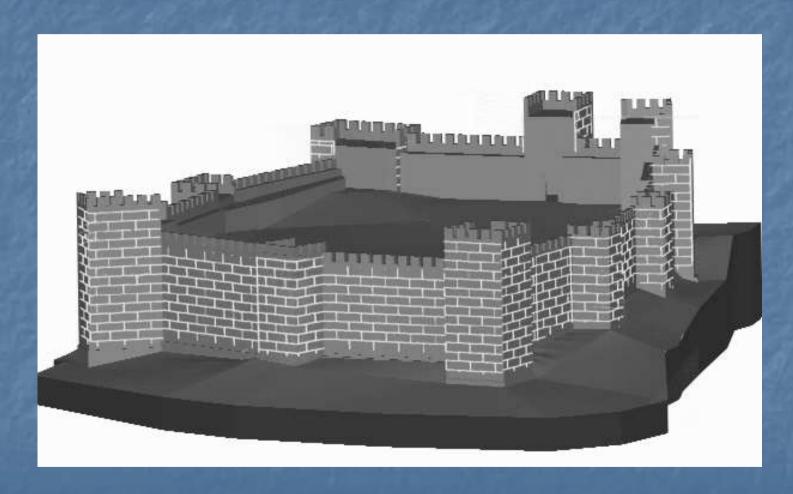
VISTA OESTE. RESTITUCIÓN VIRTUAL CASTILLO ALMOHADE

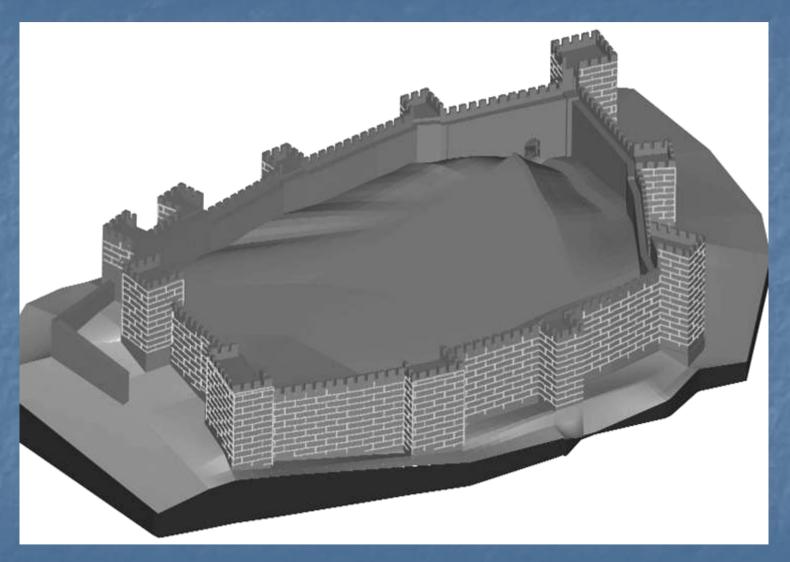
VISTA NORESTE. RESTITUCIÓN VIRTUAL CASTILLO ALMOHADE

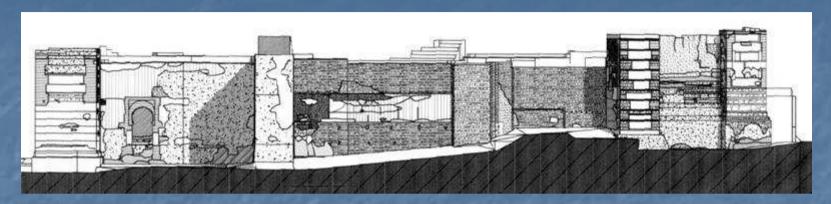
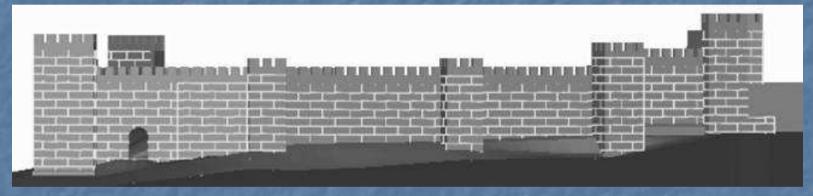
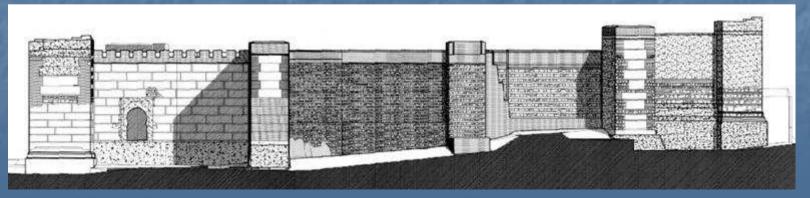
ALZADOS SE: ESTADO ACTUAL/ RESTITUCIÓN ALMOHADE/ ESTADO PROYECTO

- 5.-Atendiendo a la imagen lejana del conjunto, los recrecidos de los graderíos por encima de la coronación de la muralla deben desaparecer
- 6.-La compleción del castillo en altura se llevará a la cota más alta documentada, y se regenerará (especialmente atendiendo a la seguridad), el parapeto siguiendo las dimensiones y relaciones descritas por Corbachino en 1642.

- 7.- Para no perder imágenes históricas documentadas del edificio, especialmente su coronación almenada, esta se recupera de manera extraordinaria y puntual, con base en huellas específicas y datos escritos.

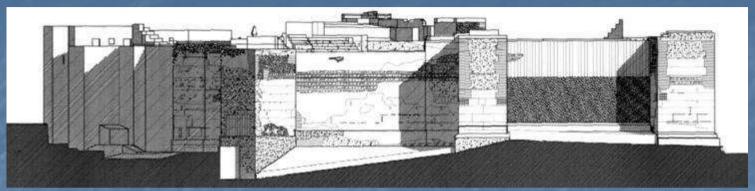
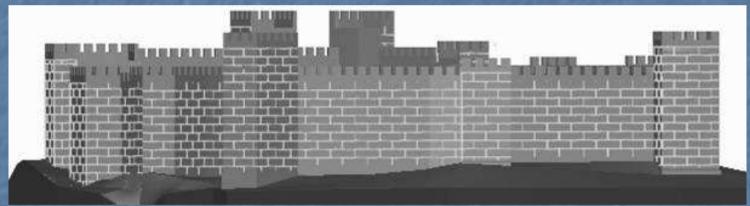
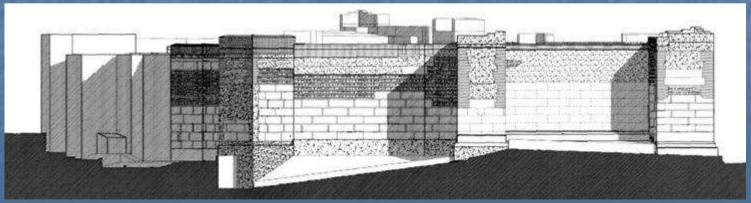
ALZADOS NO: ESTADO ACTUAL/ RESTITUCIÓN ALMOHADE/ ESTADO PROYECTO

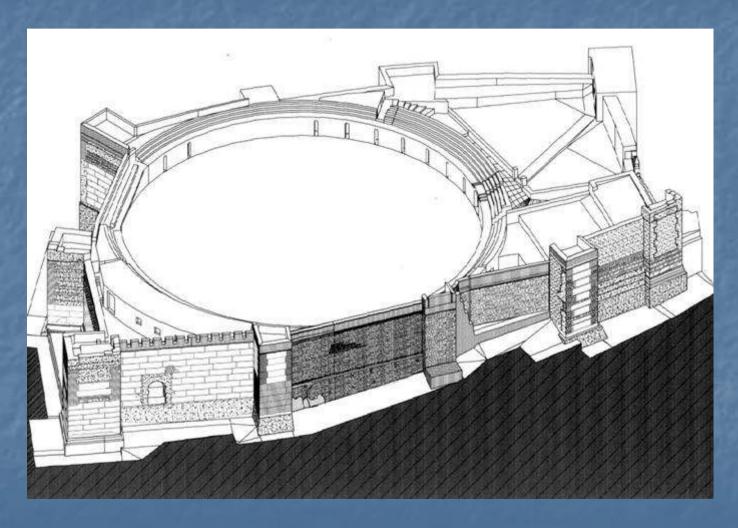
ESTADO DE PROYECTO, VISTA SUROESTE

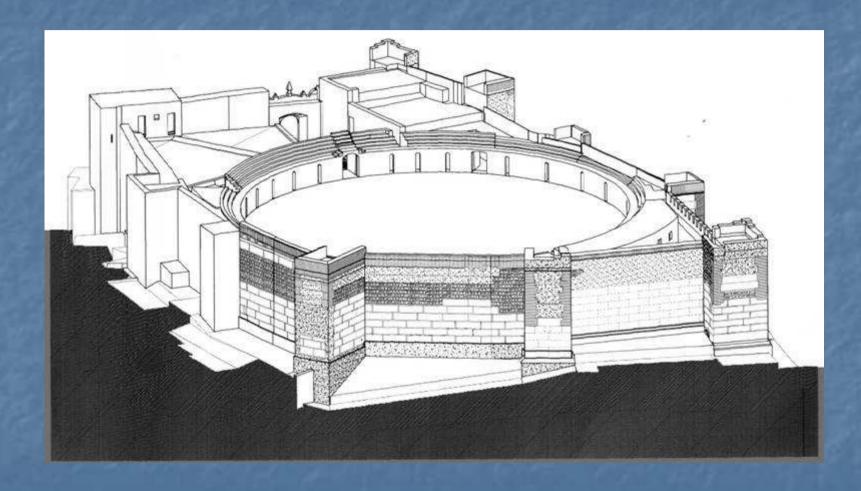
ESTADO DE PROYECTO VISTA NOROESTE

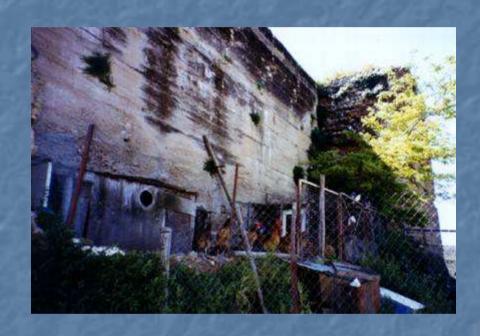
OCUPACIONES DEL PASEO DE RONDA EXTERIOR

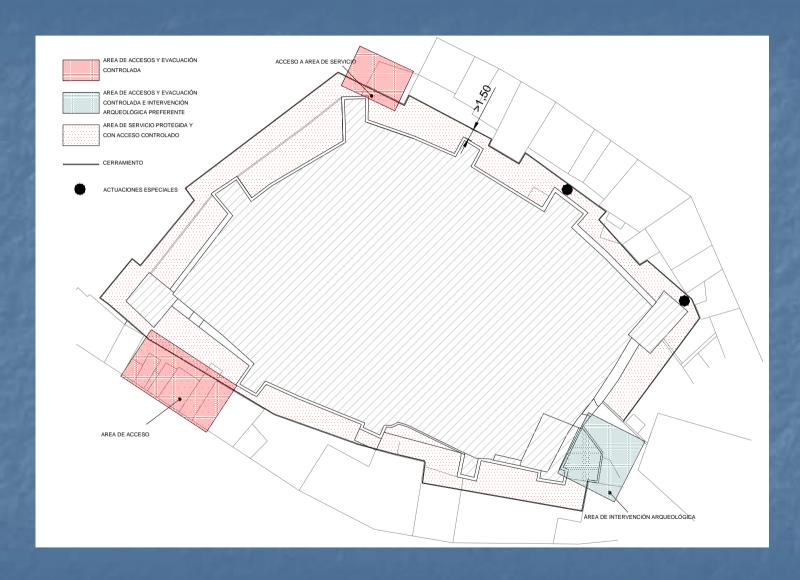
PROTECCIONES Y ACCESOS
