ACTUACIONES ALZADO EXTERIOR NORESTE

PROYECTO DE EJECUCIÓN DE CONSOLIDACIÓN Y PUESTA EN VALOR DEL RECINTO AMURALLADO Y CASTILLO DE BELALCÁZAR (CÓRDOBA)

PLANO Nº C-31 PLANOS DE INTERVENCIÓN C1 a C5 CASTILLO. ALZADO EXTERIOR NORESTE

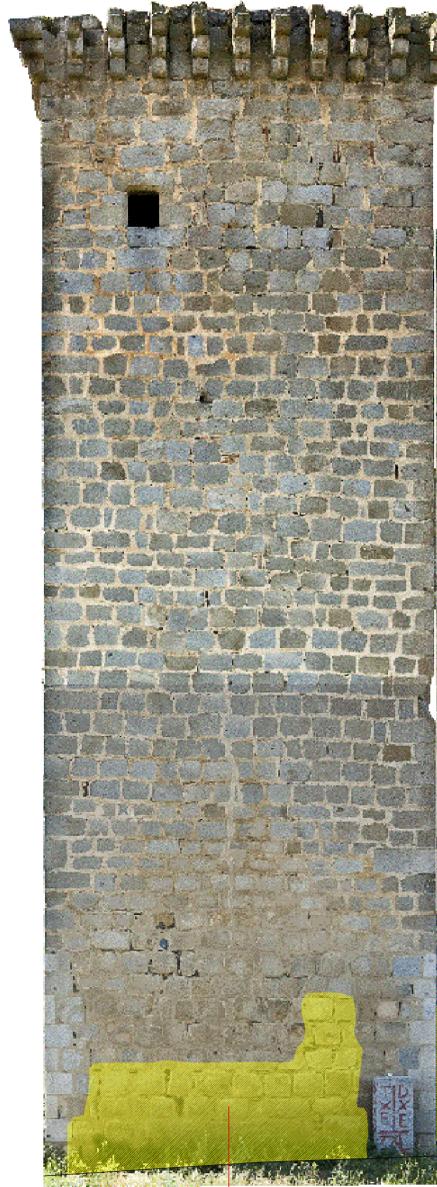
TORRE 2

C3 ÁREA MACIZADO DE JUNTAS

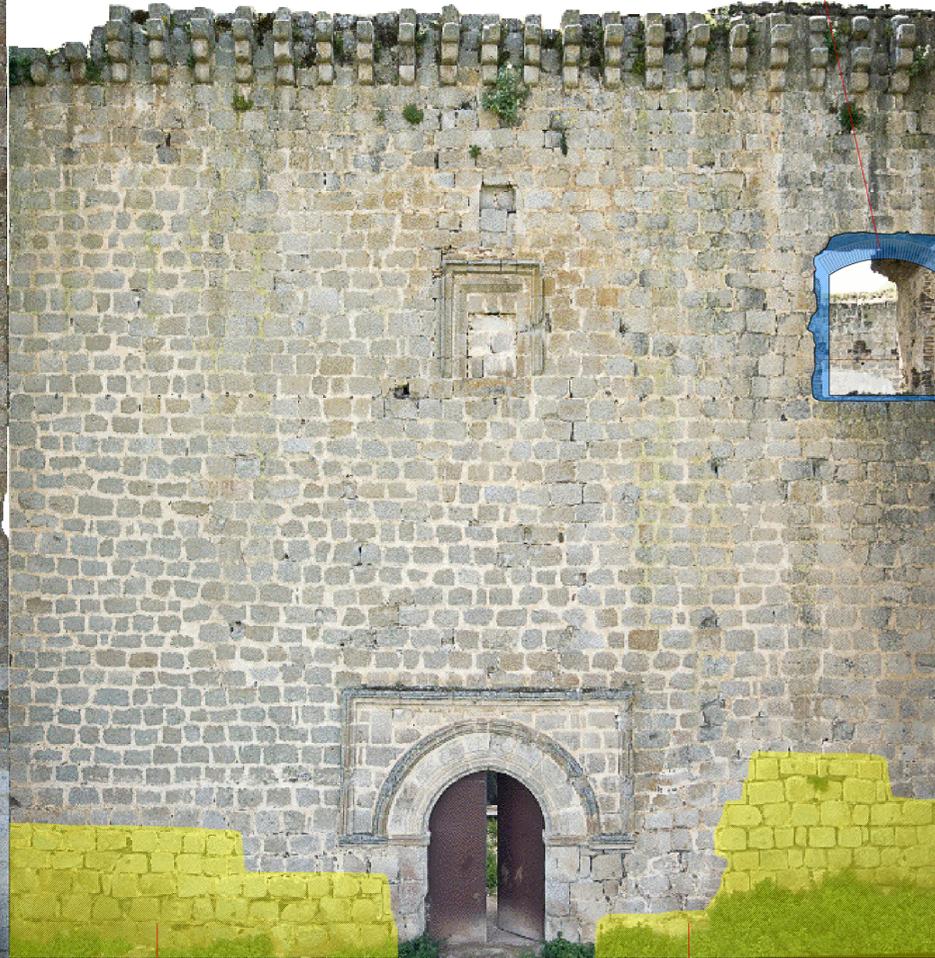
TORRE 3

C3 ÁREA MACIZADO DE JUNTAS

C1 CONSOLIDACIÓN MURARIA DE RELLENOS MEDIANTE FÁBRICA RETRANQUEADA DE 1 PIE Y 1/2 DE LADRILLO MACIZO FORMACIÓN DE ARCO DE DESCARGA EN UN ESPESOR DE 2.30 mts.

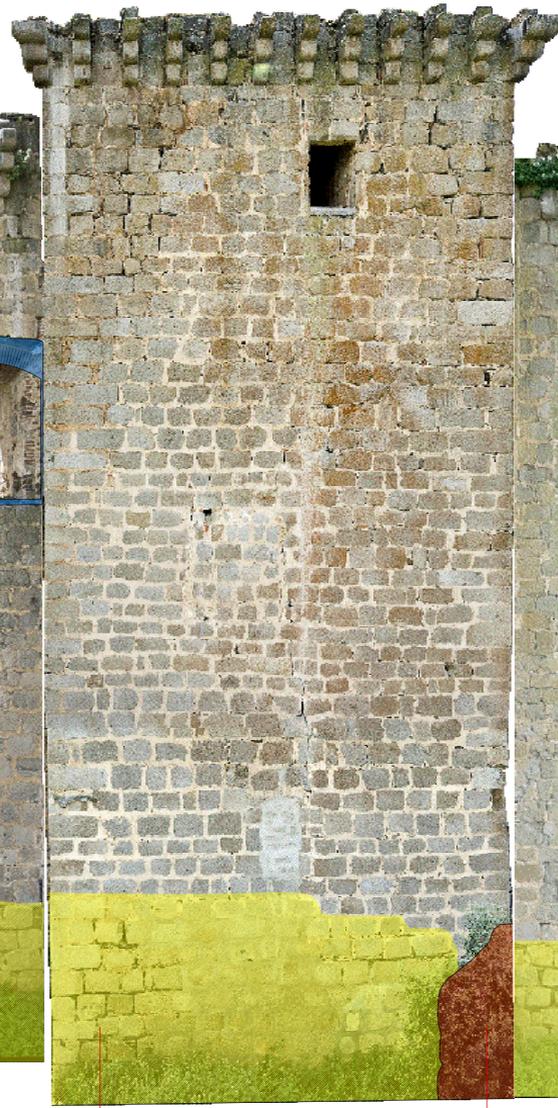
C3 ÁREA MACIZADO DE JUNTAS

C2 REPOSICIÓN FÁBRICA DE GRANITO

C1 CONSOLIDACIÓN MURARIA DE RELLENOS MEDIANTE FÁBRICA RETRANQUEADA DE 1 PIE Y 1/2 DE LADRILLO MACIZO FORMACIÓN DE ARCO DE DESCARGA EN UN ESPESOR DE 2.30 mts.

C2 CONSOLIDACIÓN MURARIA MEDIANTE RECONSTRUCCIÓN DE FÁBRICA DE SILLARES DE GRANITO, MENSULA Y RELLENO INTERIOR

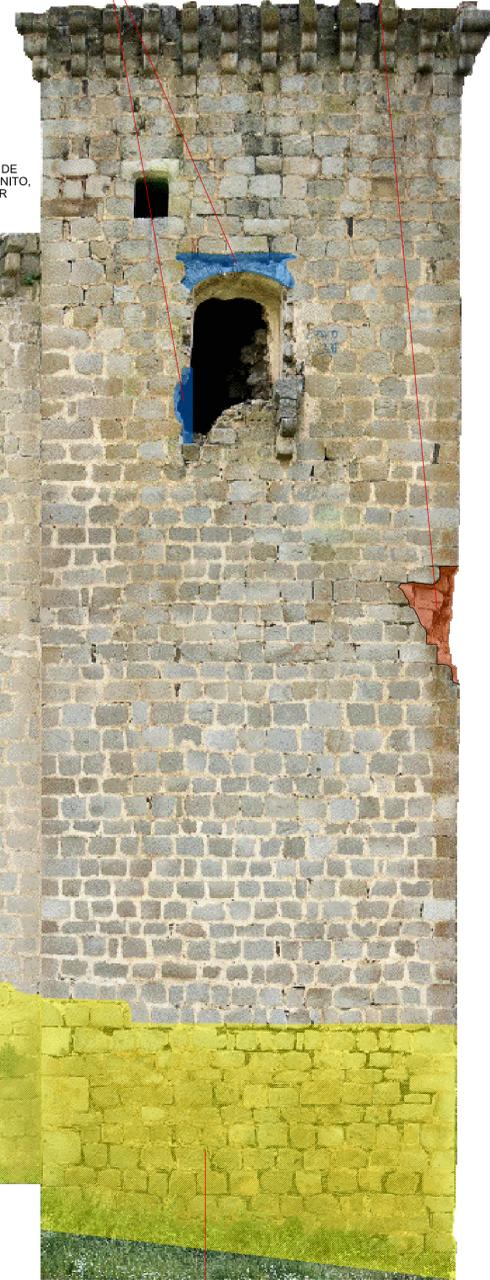
TORRE 4

C3 ÁREA MACIZADO DE JUNTAS

C1 CONSOLIDACIÓN DE HUECO REFUERZO DE JAMBA Y DINTEL FÁBRICA DE LADRILLO MACIZO

C2 REPOSICIÓN PUNTUAL DE SILLARES DE GRANITO EN JAMBAS Y DINTEL
