# Restauración de la Casa Palacio Bertemati (s. XVIII) en Jerez de la Frontera

Francisco Pinto Puerto, profesor titular del Dpto. Expresión Gráfica Arquitectónica, ETSA, Universidad de Sevilla. Rafael González Calderón, arquitecto

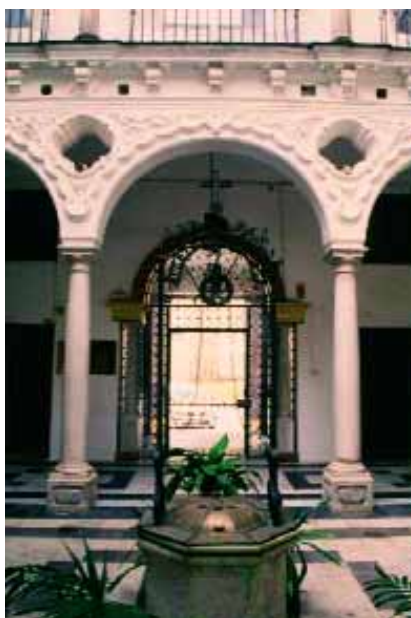
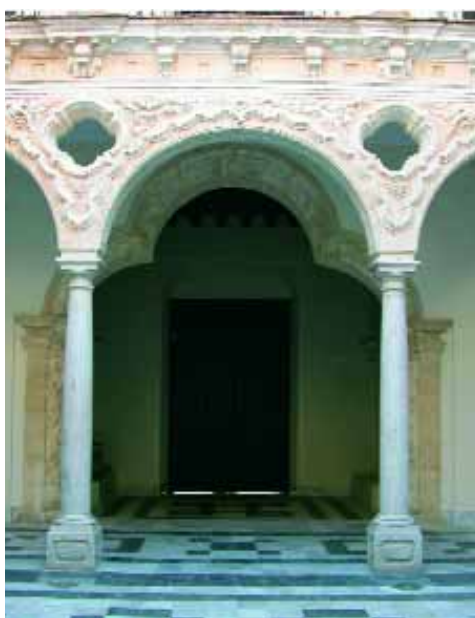
Huevo entre el zaguán y el patio, antes y después de nuestra intervención. Foto: Francisco Pinto Puerto y Rafael González Calderón

Así, en pleno siglo XIX, el zaguán de la casa principal fue profundamente transformado para crear una secuencia espacial acorde a los tipos coetáneos de tal modo que un gran arco trilobulado que exhibía descaradamente los dos patios hacia el zaguán era cegado y sustituido por un portón al uso, de tamaño y dimensión más discreta, que permitía mantener la seguridad, privacidad y decoro entonces deseable<sup>9</sup>. Del mismo modo muchas de las pinturas murales fueron ocultadas bajo capas de cal, por excesivas y coloristas, y los huecos de fachada fueron adaptados introduciendo cierros de madera. La casa se hacía más opaca a la vistas, olvidando el afán de exhibición con el que fue proyectada. A esta transformación siguieron otras de mayor entidad dimensional, pero de menor repercusión formal, realizadas con medios precarios que subdividían unidades sin eliminar su identidad.
