El siglo XX contra veinte siglos

José Luis González Moreno-Navarro, Dpto. Construccions Arquitectòniques I.
Universitat Politècnica de Catalunya

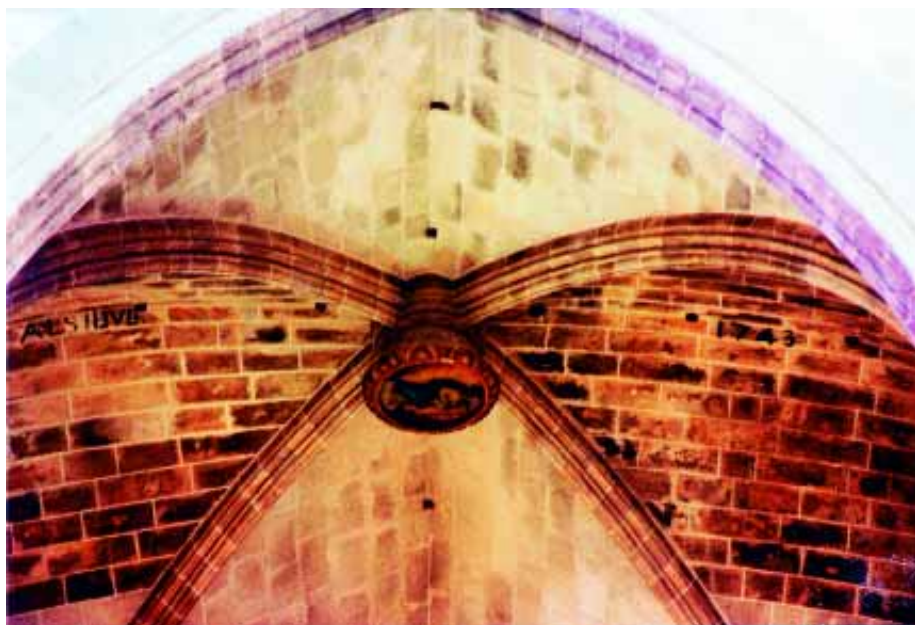
Inscripción sobre la bóveda de la Catedral de Mallorca reparada en 1743. Foto: José Luis González Moreno-Navarro

La lectura de los manuscritos, cuyos fines no son una descripción de lo que se hacía, sino sus consecuencias económicas, no nos permite aclarar el detalle de cómo se repararon. En bastantes ocasiones, es la observación directa del edificio lo que en conjunción con todo lo anterior permite comprobar el método de reparación: los constructores tuvieron a bien dejar constancia de su actuación, tal como se ve en las fechas que a modo de graffiti dejaron marcadas sobre los sillares, sobre

las dovelas y obviamente también el diferente tipo de piedra y/o las diferentes patinas por diferentes periodos de tiempo (ver p. 207, arriba).

Y las técnicas no fueron otras que las propias de los siglos en las que se realizaron: el mortero y la piedra de marés con sus diferentes variedades de dureza y resistencia.

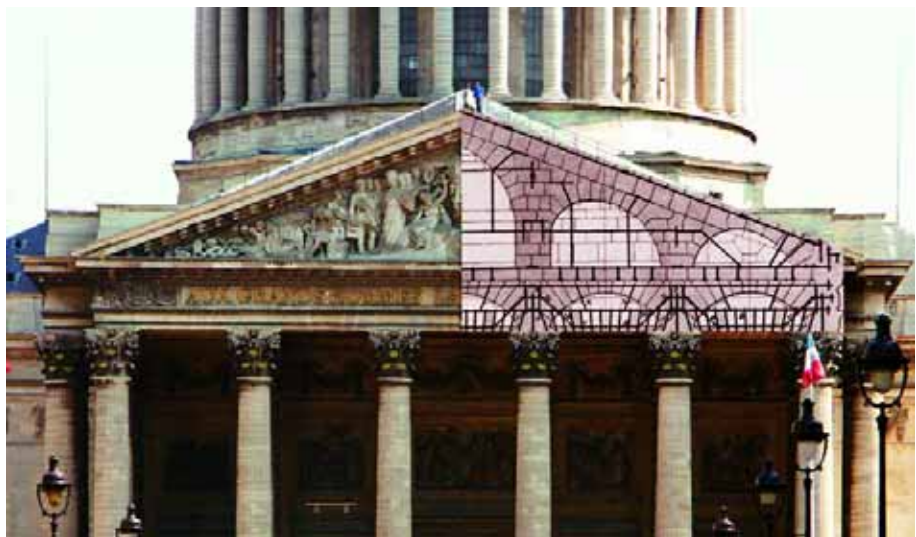
El pronaos de la Iglesia de Santa Genoveva de París es uno de los primeros ejemplos de sillería armada al servicio de unas formas arquitectónicas fuera de escala. Foto: José Luis González Moreno-Navarro con un detalle extraído de RONDELET, Jean. *L'art de bâtir*. París, 1802-1818

La manera de intervenir en los edificios históricos en el siglo XIX está influida por la evolución de la técnica de obra nueva de ese siglo y sin duda el acontecimiento más relevante en los avances de la construcción es la utilización del hierro de diversas maneras. Como caso premonitorio de finales del XVIII, tenemos un ejemplo singular de ese maridaje entre fábrica y hierro en la Iglesia de Santa Genoveva de París reconvertida en Panteón de personajes ilustres por la Revolución (ver p. 207, abajo).

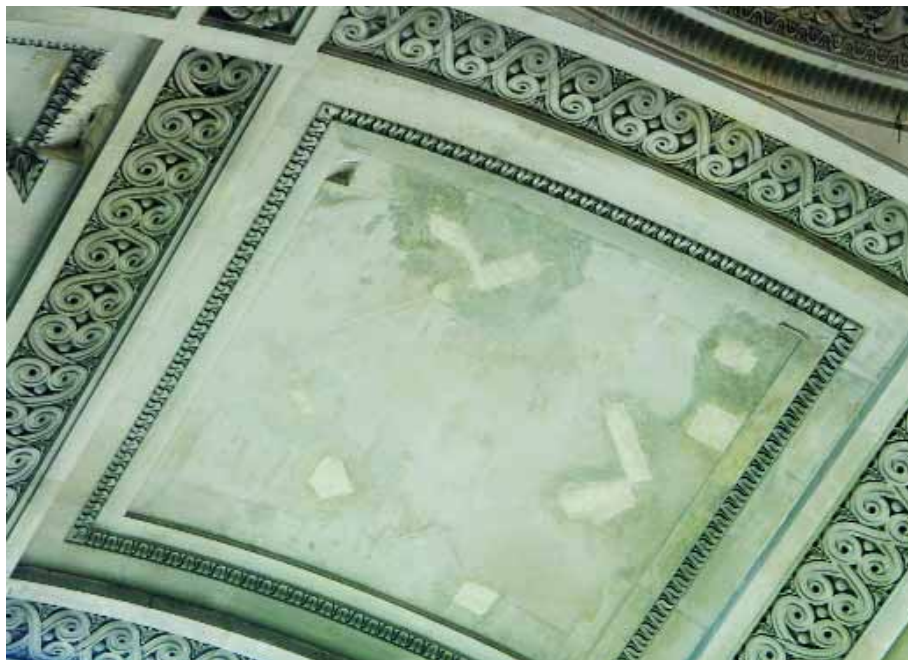
Desperfectos graves debidos a la oxidación de las armaduras que sostienen los sillares y dovelas en el interior de de la Iglesia de Santa Genoveva de París.
Foto: Jose Luis González Moreno-Navarro

Si volvemos al edificio ya citado anteriormente, la Iglesia de Santa Genoveva de París, con sus doscientos años encima, nos encontramos con un edificio que, como le denominan sus restauradores, es un gran enfermo¹². Todo el hierro, puesto para obviar las formas propias del equilibrio gravitatorio que habían determinado la expresión arquitectónica durante los siglos anteriores, se está oxidando irremediamente. Su expansión volumétrica rompe las piedras¹³ (ver p. 208, arriba).

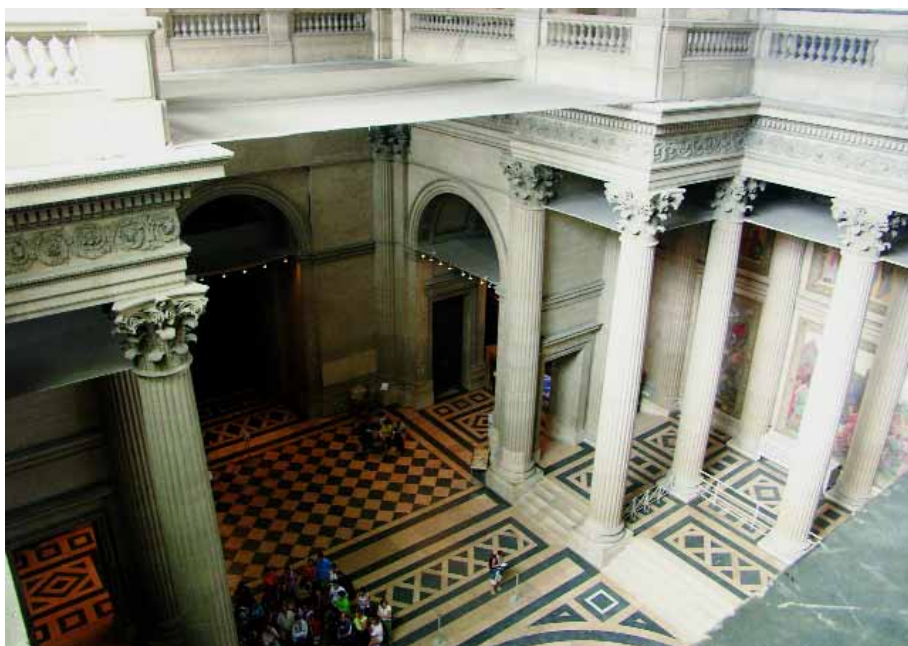
En la actualidad en la Iglesia de Santa Genoveva de París se han reparado los desperfectos anteriores pero no se ha podido detener el proceso de rotura de la piedra lo cual obliga a limitar la zona visitable y proteger ésta con redes. Foto: José Luis González Moreno-Navarro

En la actualidad, después de varios años cerrado, se puede visitar el edificio, pero siempre bajo un sistema protector que protege al turista del riesgo de una piedra desplazada por el óxido y sometida a la ley de la gravedad (ver p. 208, abajo).

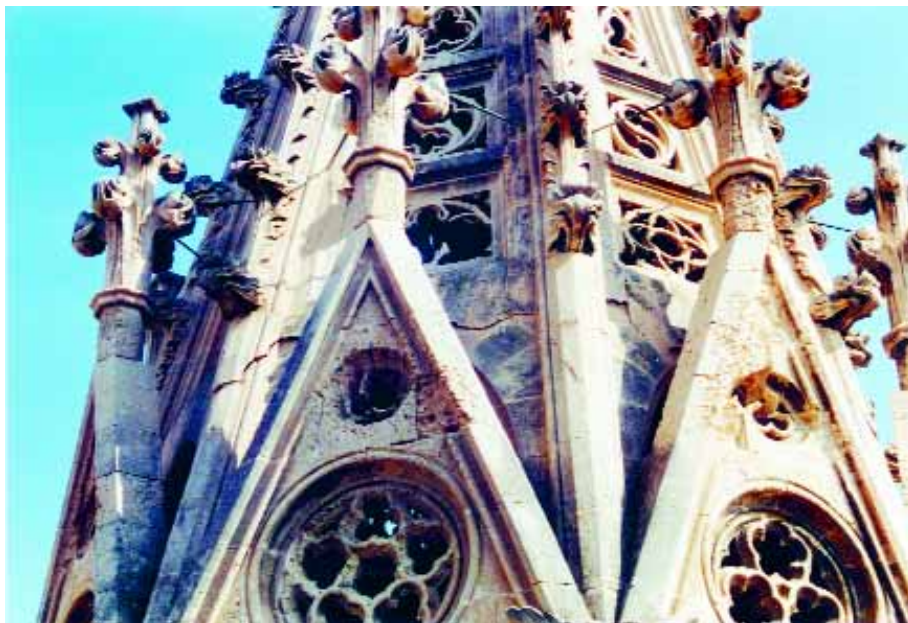
Rotura de los sillares por oxidación de un cable-zuncho interior en uno de los pináculos decimonónicos de la Catedral de Mallorca. Foto: José Luis González Moreno-Navarro

En una de mis primeras visitas al edificio se me preguntó que cuáles podían ser las causas de que los pináculos tuvieran unas roturas bastante preocupantes (ver p. 209, arriba).

A la vista del tipo de grietas y desplazamientos de las piedras, expuse la hipótesis de que podía, siendo una obra del siglo XIX, haber algún elemento metálico en el interior. La prospección posterior confirmó esa hipótesis.

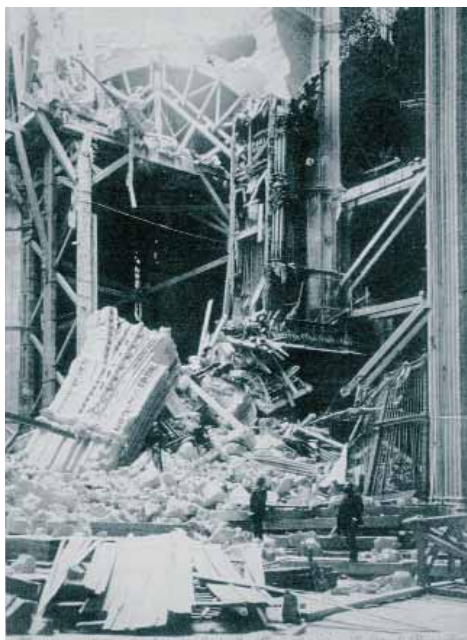
Colapso dramático pero local debido al fallo de pilar del ángulo sur-oeste del crucero de la Catedral de Sevilla en 1888. Fuente: *El espíritu de las antiguas fábricas*. Sevilla: FIDAS, 1999

Los trabajos fueron realizándose con las dificultades habituales que presentan este tipo, grandes cimbras, etc., hasta que se produjo un hecho catastrófico el 1 de agosto de 1888: el colapso del pilar del ángulo sur-oeste del crucero que dejó sin soporte a las partes de las cuatro bóvedas que sobre él se apoyaban que también se hundieron (ver p. 209, abajo).

Sin lugar a dudas, fue un hecho dramático que marcó el resto de la vida del arquitecto, a pesar de que todas investigaciones llegaron a la conclusión de que la causa del colapso no habían sido los trabajos del curso, sino que se debía al muy habitual problema que tienen muchos pilares históricos: la diferencia de calidad existente entre el núcleo de cascote y el paramento de sillería que lo envuelve.

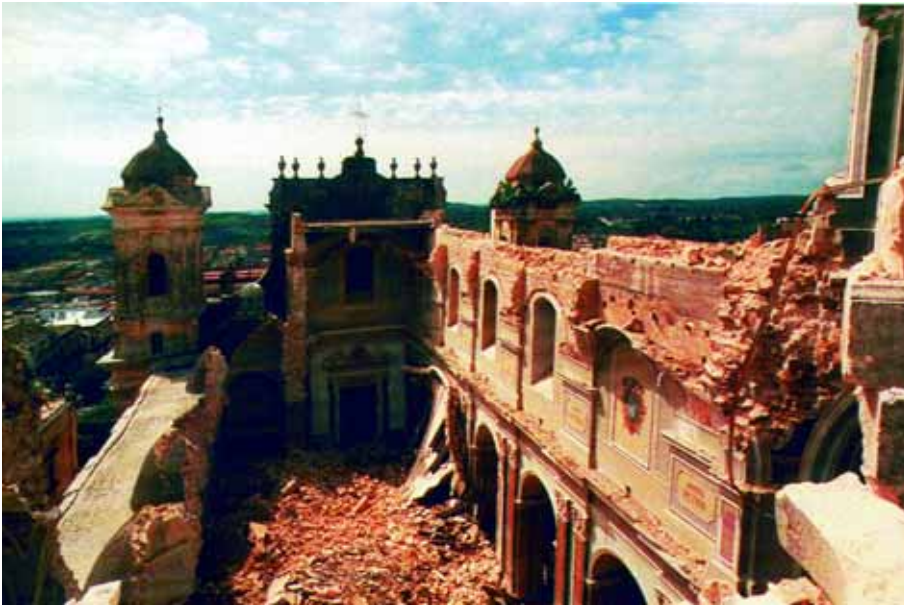
En la Catedral de Noto, el colapso de un pilar afectó a toda la nave y parte de la cúpula debido al efecto de arrastre que ocasionó un “veintesisiglero” forjado de hormigón armado soporte de una siglo “veintesisiglera” cubierta plana. Fuente: DE BENEDICTIS, ROBERTO, TRINGALI, SALVATORE: LaRicostruzione della Cattedrale di Noto, Noto: L.C.T. Edizioni, 2000

El caso de la Catedral de Noto se nos presenta unos ciento y pico años después, en 1996. El día 13 de marzo a las 11 de la noche, sin que hubiera nadie en la nave, se derrumbaron todas las bóvedas y cubiertas que la cubrían junto con la mitad de tambor y cúpula del crucero. No hubo ningún terremoto, ni se estaba realizando ningún trabajo aunque sí se habían detectado en alguno de los pilares fisuras verticales que ya habían requerido la presencia de un equipo de especialistas a los que no les dio tiempo a emitir su dictamen. El hundimiento arrasó con todo¹⁵ (ver p. 210, arriba).

La respuesta también quedó muy clara: en los años 50 del siglo XX se había decidido sustituir la cubierta de tejas por una cubierta mucha más efectiva y propia de la época como era una cubierta plana y ésta se colocó sobre un forjado de hormigón que tenía además la “virtud” de arriostrar todo el conjunto.

Pues bien, lo que quedó muy claro después de todas las investigaciones es que la causa de que el colapso de un pilar afectara a toda la nave, incluso a media cúpula, fue que el forjado de hormigón arrastró a todo el conjunto.

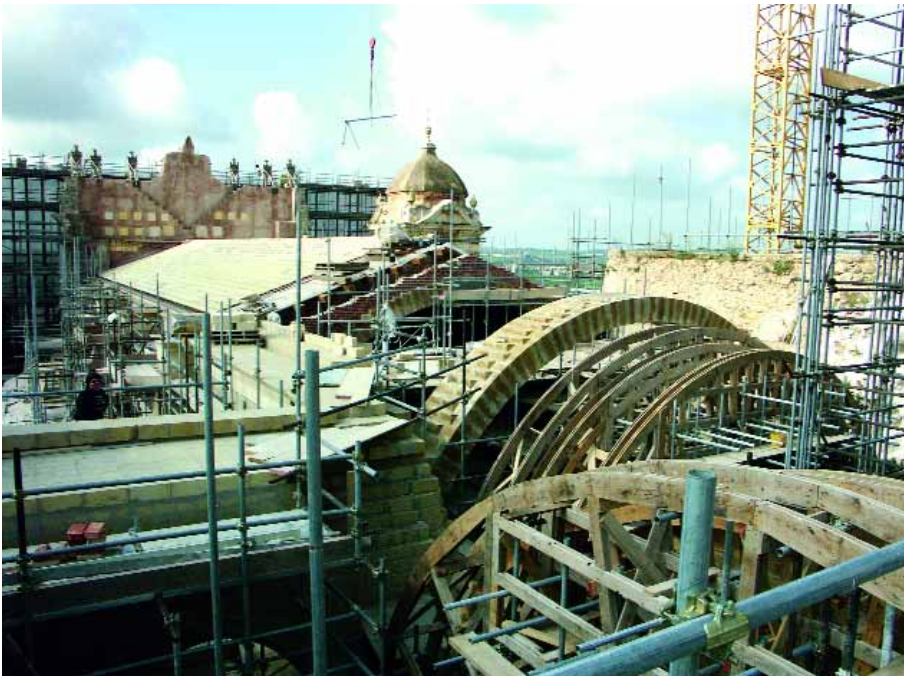
En la reconstrucción de la Catedral de Noto se recuperó en sillería (sin armar, obviamente) todo el conjunto de pilares y arcos que dan soporte a la recuperada cubierta a dos aguas y a la bóveda de cañón seguido encamonada del interior. Foto: José Luis González Moreno-Navarro

Las piedras utilizadas se han analizado en profundidad para determinar su perfecta adecuación a la obra, al igual que se han decidido los tipos de mortero después de ensayar diferentes composiciones y tipos de cales hidráulicas. Las piedras han contado con las técnicas más avanzadas y la colocación en su lugar se ha realizado mediante todos los procedimientos habituales del siglo XXI, etc. (ver p. 210, abajo).

En consecuencia, quedará una parte nueva del edificio en perfecta sintonía con la parte que quedó en pie ya que los materiales y la configuración de los nuevos elementos constructivos es exactamente la misma o incluso mejor. Este criterio se aplicó incluso, en una costosísima operación, para sustituir todos los pilares que habían quedado sin colapsar porque se pudo comprobar que eran tan malos como el que había dado lugar al colapso general.
