LECCIONES APRENDIDAS.

ACCIDENTES DE TRABAJO EN EL SECTOR

DE LA CONSTRUCCIÓN EN ANDALUCÍA

INSTITUTO ANDALUZ DE PREVENCIÓN DE RIESGOS LABORALES

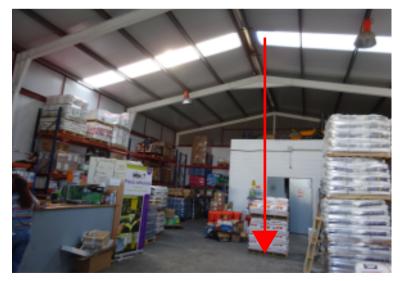
En la cubierta de una nave pisó una placa translúcida y cayó al interior produciéndose varias fracturas ¿Qué pasó?

El trabajador se encontraba sobre la cubierta de una nave agrícola. Su tarea consistía en cambiar el techo quitando chapas galvanizadas antiguas y colocando en su lugar placas de panel sandwich. Se encontraba solo y al ir a recoger unos útiles de trabajo pisó por una zona del techo translúcido antiguo, cayendo al interior de la nave desde una altura de 7 m lo que le causó fracturas abiertas en ambos brazos.

El accidente ocurrió por la ausencia de protecciones contra caídas de personas, debido a un diseño inadecuado del trabajo que realizaba.

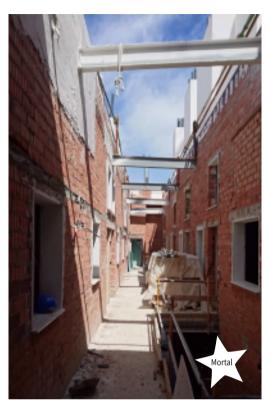
Fallece un trabajador al caer desde 9 m de altura al saltar a una cubierta desde un andamio

Durante el proceso de enfoscado de la fachada de un patio interior de una segunda planta mediante mortero proyectado con pistola, el trabajador tenía que acceder a la cubierta donde se encontraba la máquina mezcladora. Para ello y en vez de utilizar una escalera de cinco metros que estaba allí para eso, escalaba desde el andamio apoyándose en una viga adyacente. En uno de los saltos el accidentado se precipitó al vacío.

La falta de formación sobre las medidas específicas para riesgos de trabajos en altura, la ausencia de un andamio adecuado, de protecciones colectivas, de líneas de vida, de equipos de protección personal y la ausencia de un responsable de seguridad o recurso preventivo, propiciaron que el trabajador realizara una acción insegura.

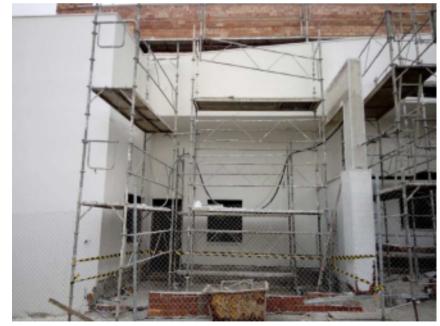
El trabajador se cayó desde el segundo nivel de un andamio tubular y sufrió un traumatismo torácico grave ¿Qué pasó?

El trabajador, desde el segundo nivel de un andamio tubular de dos cuerpos, traspasaba las herramientas de trabajo a un compañero situado en el primer nivel. De pronto el gancho de seguridad de la barandilla de protección superior se abrió y provocó la caída al vacío del operario.

El gancho se abrió al no estar correctamente asegurado. El accidentado no utilizaba ningún EPI para el riesgo de caída desde altura porque la empresa no se lo había facilitado. Tampoco se supervisó la colocación de todos los elementos de seguridad del andamio. No se implantaron las medidas preventivas propuestas en el plan de seguridad y salud de la obra.

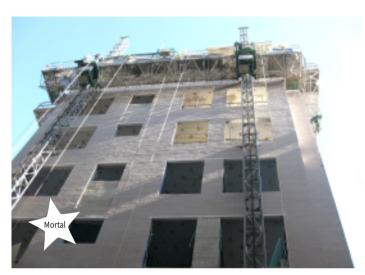
Falleció al precipitarse desde una plataforma motorizada

Desde una plataforma motorizada bimastil de cremallera, realizaban el cerramiento exterior de la fachada de una sexta planta. Dentro había muchos obstáculos por los materiales de construcción. En un momento dado el trabajador tropezó, se apoyó contra la barandilla lateral, esta se abrió y cayó al vacío.

La documentación técnica indicaba que las barandillas se unían con tornillo y tuerca, sin embargo se utilizó un pasador beta abierto que no aseguraba bien y no estaba bien colocado. No se llevó a cabo la inspección diaria detallada en el manual de instrucciones, porque no había un procedimiento de verificación con un responsable de su aplicación. El trabajador portaba arnés pero no estaba sujeto a la línea de vida. Además se señaló falta de orden y organización de trabajo.

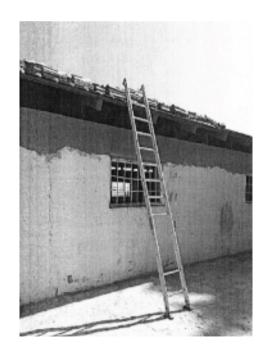
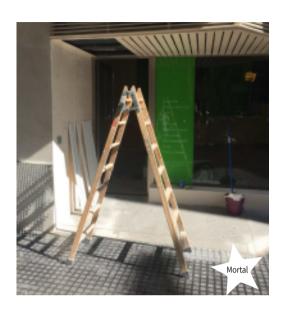
El trabajador subió a la cubierta sin los medios adecuados. Al realizar una tarea no asignada, no tenía las medidas de protección colectiva ni EPI adecuados para evitar el riesgo de caída a distinto nivel. El procedimiento no fue el adecuado. Además se determinó que la formación y la supervisión de la tarea eran insuficientes.

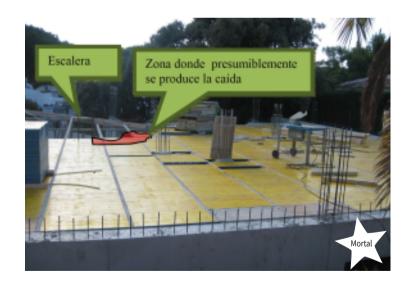
Al bajar del encofrado por una escalera de mano sufrió una caída mortal

Usaban una escalera manual simple metálica de unos 4 m con poca estabilidad y sin antideslizantes en su base. Se incumplió el plan de seguridad y salud porque ni se amarró su extremo superior, ni se colocaron barandillas, ni redes de seguridad. Tampoco instalaron pasarelas de seguridad para no tener que acceder por una escalera de mano.

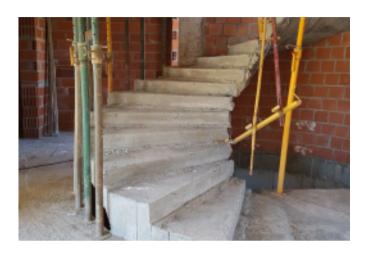
Cuando limpiaba escombros tropezó, se precipitó por las escaleras y se fracturó una vértebra y varias costillas

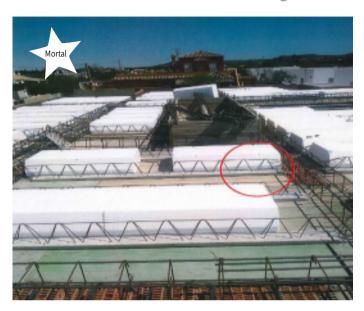
Un albañil falleció en una construcción ilegal al caer desde en el techo de una vivienda

Estaban subidos sobre la armadura de vigas colocando bovedillas de poliespán. Había prisa porque ese mismo día se hormigonaba. De pronto el albañil perdió el equilibrio y cayó desde unos 3 m hasta el suelo de cabeza.

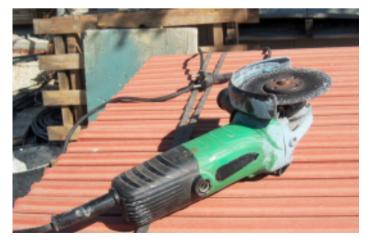
Ocurrió por coger la amoladora con una sola mano y sin hacer uso del mango lateral, en lugar de utilizar una mesa cortadora de madera que estaba disponible para esa tarea y que estaba equipada con carcasa de protección del disco de corte y empujador de la pieza a cortar.

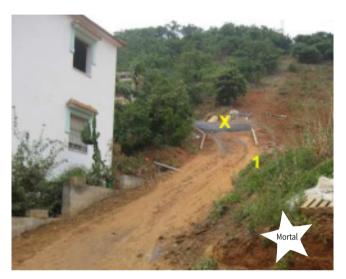
La máquina era muy antigua y no tenía sistema de protección antivuelco ni cinturón de seguridad. La obra carecía de licencia, de plan de seguridad y salud, y el riesgo de vuelco no se identificó. En la evaluación de riesgos no aparecía el dumper utilizado. Nadie planteó trazar otro camino o bombear el hormigón hasta el lugar del vertido. El operador carecía de formación específica.

Accidente mortal por vuelco de una pala cargadora que se salió de la vía
