PUDO HABERSE EVITADO

BASE DE ACCIDENTES DE TRABAJO INVESTIGADOS

ACCIDENTE CON QUAD EN UN OLIVAR

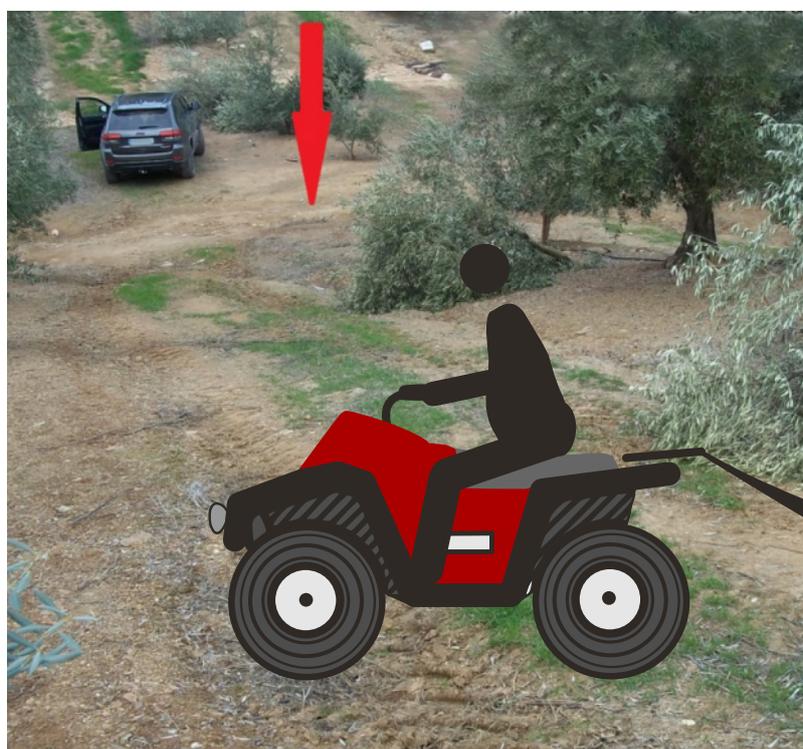
Cuando bajaba entre los olivos, el telón se enganchó con un tocón que sobresalía del suelo, lo que produjo el vuelco del vehículo. El trabajador salió lanzado hacia delante por encima del manillar y se golpeó la cabeza contra una piedra sufriendo un traumatismo craneoencefálico que le provocó una conmoción cerebral. La hierba húmeda, la pendiente y lo abrupto del terreno también favorecieron la pérdida de control del cuatriciclo.

Lugar por donde bajaba y volcó el vehículo

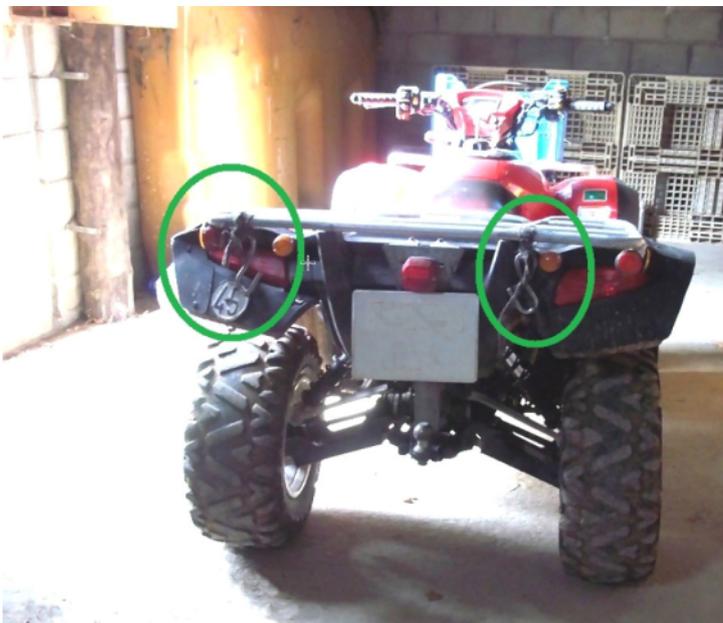
Vehículo con los ganchos usados para arrastrar fardos

■ La empresa ató unos ganchos en el portaequipaje para tirar de los fardos de recolección. Esto no lo contemplada el manual, incidía en el funcionamiento del cuatriciclo y le restaba estabilidad ya que se modificaba el centro de gravedad. Modificaciones realizadas en la máquina que dan lugar a situaciones de riesgo no previstas por el fabricante. (Código 3102).

Este accidente podría haberse evitado si la empresa hubiera elegido y facilitado al trabajador un equipo adecuado con una estructura y un sistema de retención que lo protegiera en caso de vuelco y no un vehículo diseñado para el entretenimiento.

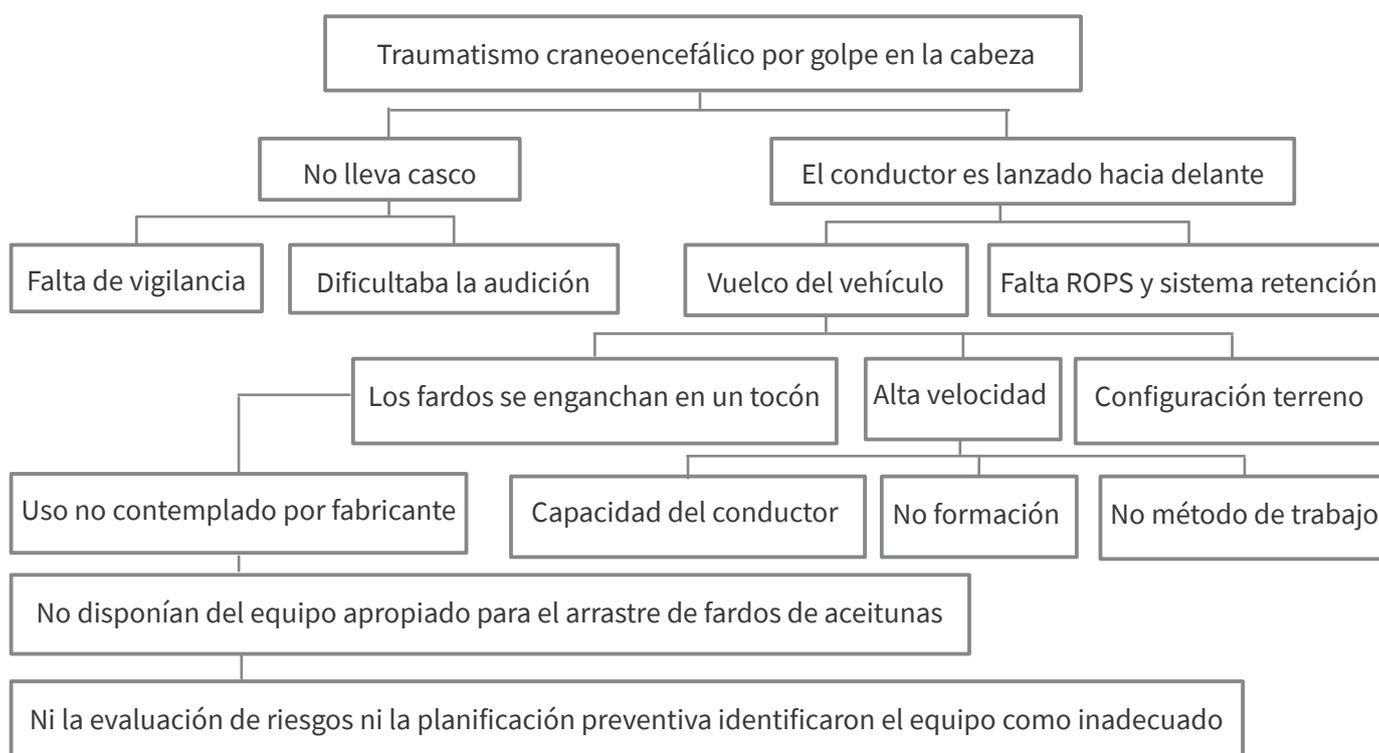
En este árbol de causas se relacionan los hechos que han contribuido en la producción del accidente.
