# PUDO HABERSE EVITADO

BASE DE ACCIDENTES DE TRABAJO INVESTIGADOS

ATRAPAMIENTO CON RECOGEFARDOS

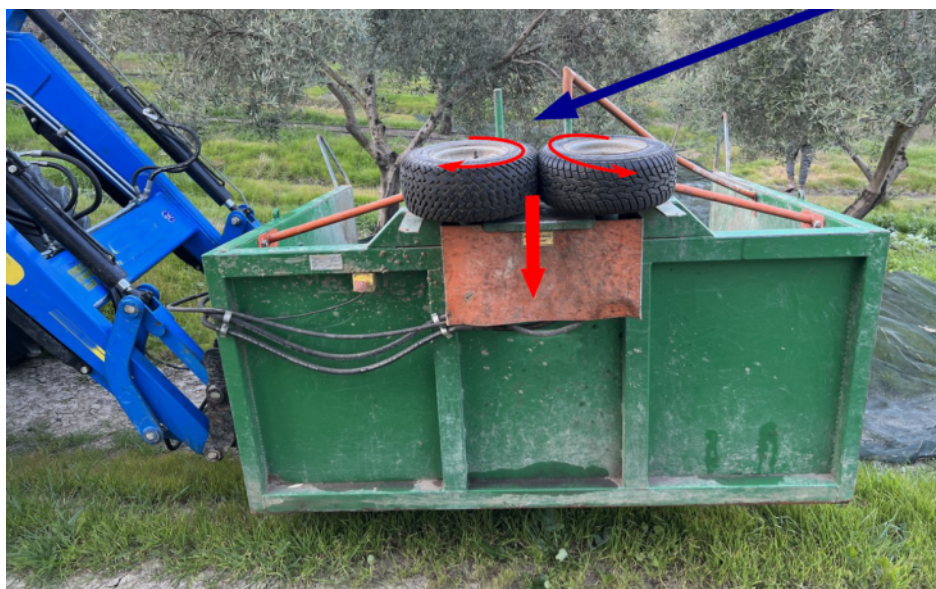
Detalle del sentido hacia donde giran normalmente el sistema motorizado de ruedas cuando pasa el fardo.

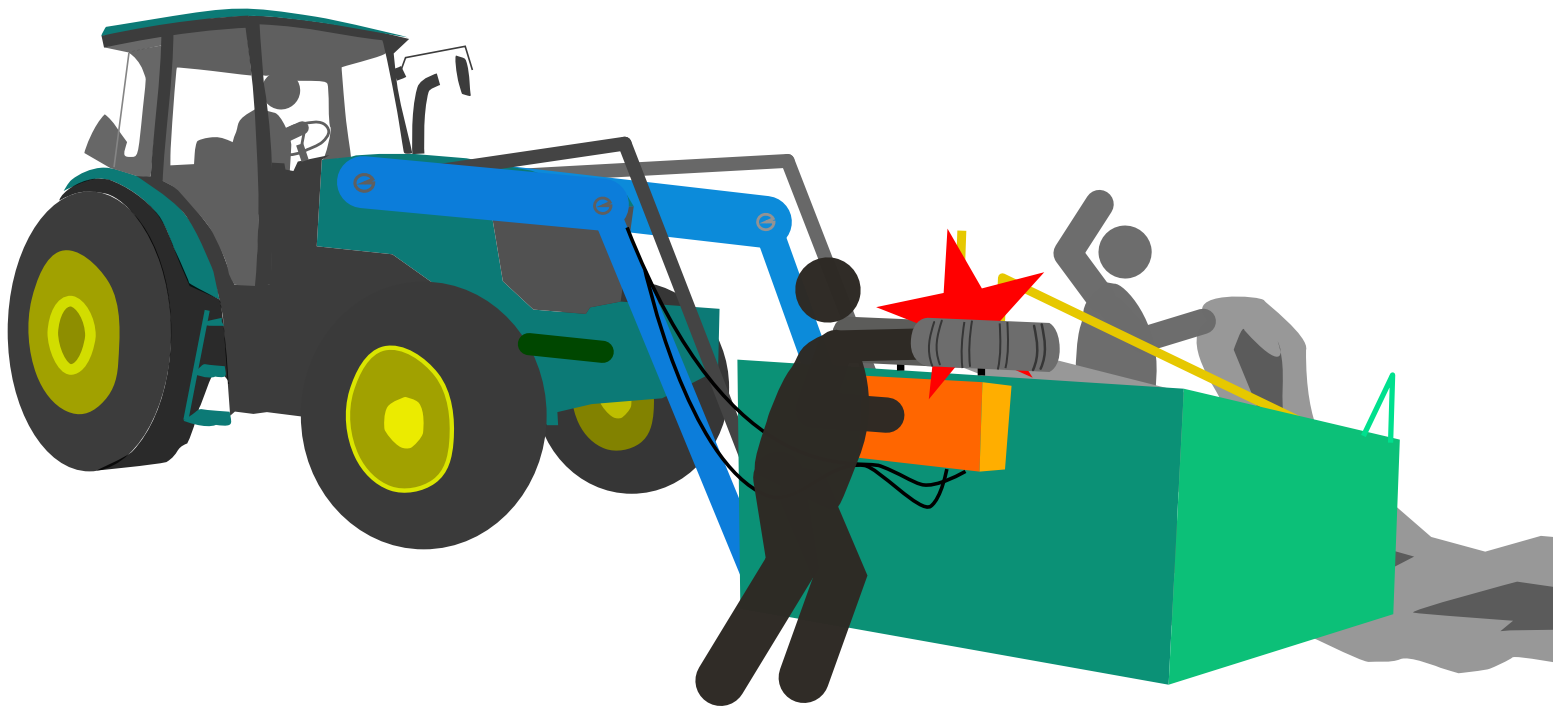
El equipo de trabajo disponía de dos neumáticos en la parte superior del cajón. Su movimiento era controlado por el tractorista. Entre varios trabajadores prepararon el faldón. Jesús introdujo el extremo entre las ruedas e indicaron al tractorista que las activara para que tiraran del telón y así volcar las aceitunas dentro del cajón.

En ese momento se produjo un atasco. Para liberarlo tuvieron que invertir varias veces el giro de los neumáticos mientras el operario tiraba de la malla. En una de estas el fardo tiró de su mano hacia las ruedas con tal fuerza que le provocó el atrapamiento, aplastamiento del brazo y la fractura de varias costillas debido a la fuerza de succión de los rodillos.

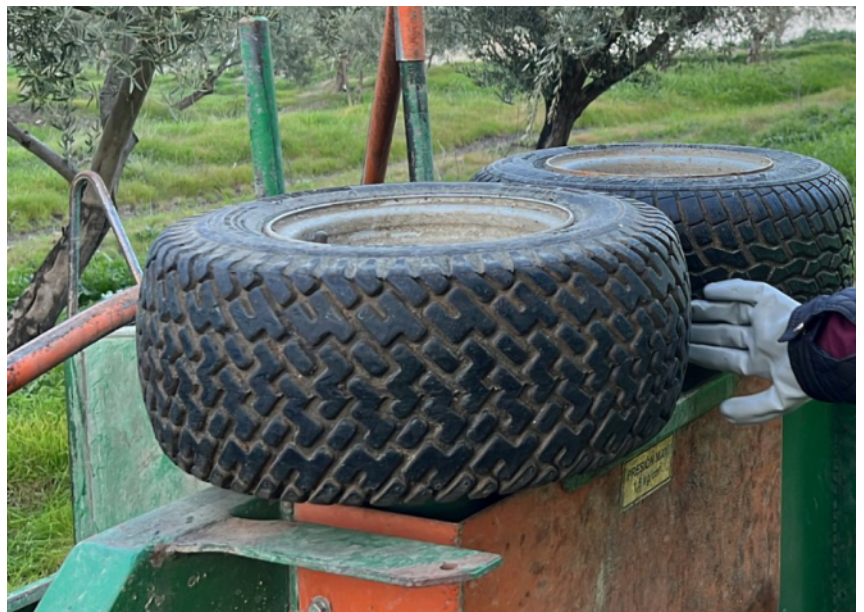
- Los recogedores de fardos por lo general presentan un riesgo de atrapamiento elevado por no disponer de un resguardo que impida el acceso a la zona de riesgo.
- Los accidentes normalmente se producen al invertir el giro de los neumáticos o rodillos.
- El hecho de que muchos fabricantes le coloquen el marcado CE incrementa el riesgo por dar una falsa sensación de seguridad.
- Cada año se producen al menos 10 accidentes laborales de este tipo. En 2023 se produjo un atrapamiento muy grave con resultado de fallecimiento del trabajador.

Zona con riesgo de atrapamiento entre las ruedas.

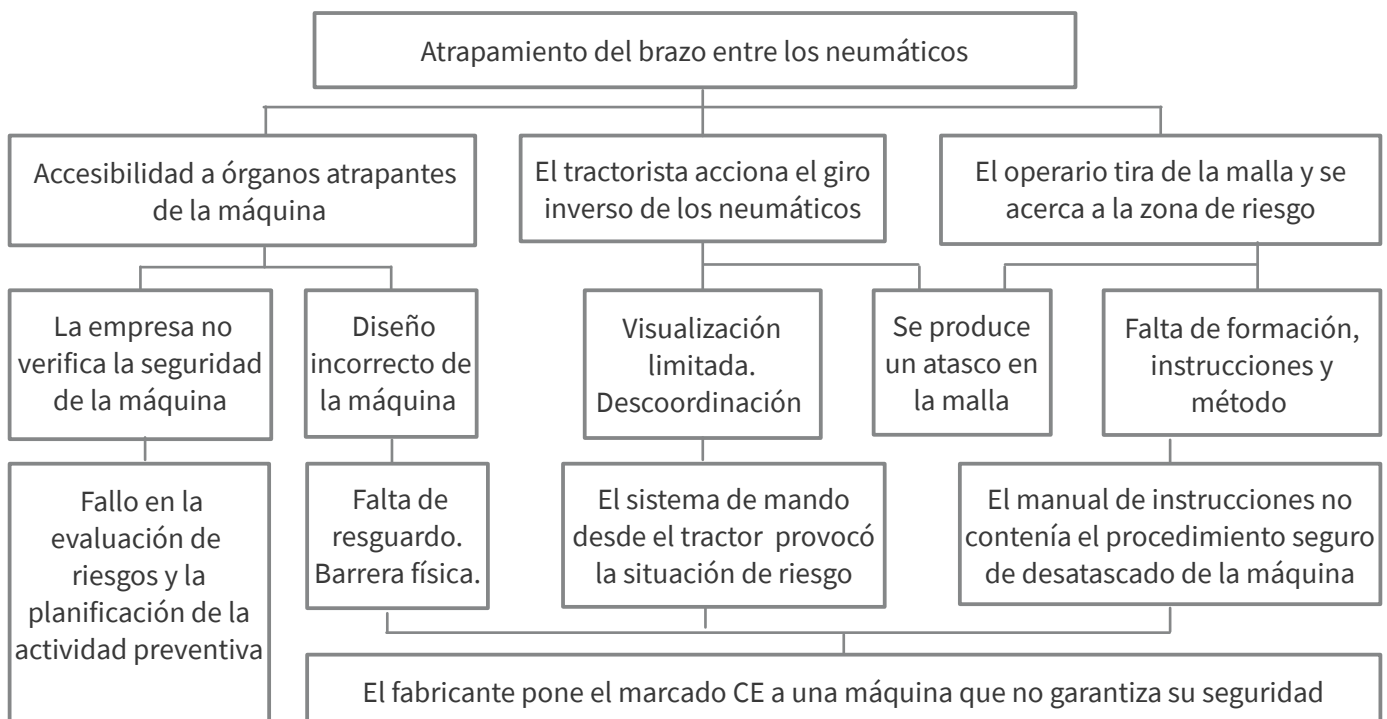
- Diseño incorrecto de la máquina. (Código 3101\*).
- Órganos de accionamiento inseguros por falta de visibilidad y control del operario. (Código 3109).
- Ausencia de resguardos y de dispositivos de protección. (Código 3201).
- Deficiencia del manual de instrucciones de máquinas. (Código 3302).
- Partes del equipo accesibles, peligrosas o atrapantes. (Código 4105).
- Selección de máquinas no adecuadas al trabajo a realizar. (Código 6402).
- Instrucciones inexistentes. (Código 6302).
- No identificación del riesgo que ha materializado el accidente. Máquina no evaluada. (Código 7201).

En este árbol de causas se relacionan los hechos que han contribuido en la producción del accidente.

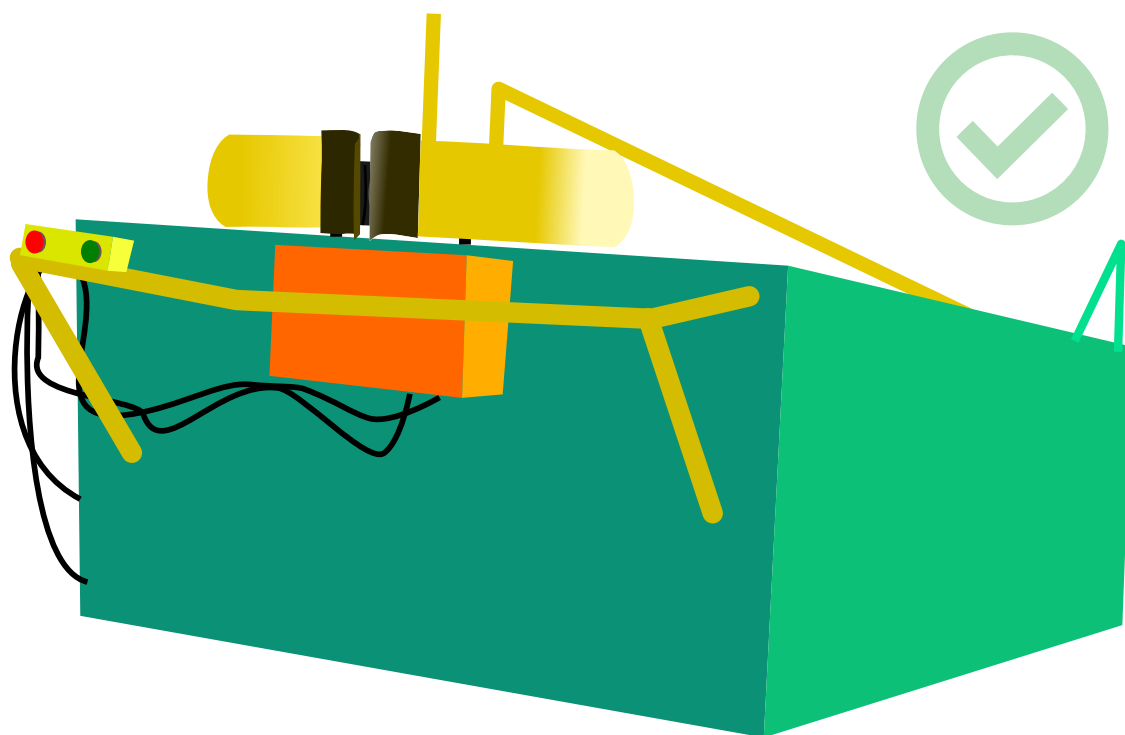
Equipo con carcasa de protección de los neumáticos, barrera física que impide el acceso a la zona de riesgo y sistema de mando controlado por el operador.

En todo caso la solución debe darla el fabricante por ejemplo instalando resguardos de protección de los neumáticos, una barrera física que impida el acercamiento a la zona de riesgo o un sistemas de mando controlado por el operador y no por el tractorista.

Para evitar el giro inverso accidental por error en los enganches hidráulicos, los conectores podrían pintarse con colores para asegurar el ensamblaje correcto.
