Código de ocupación: Peones de la construcción

CAÍDA DE ALTURA POR ROTURA DE TABLERO DE ENCOFRADO

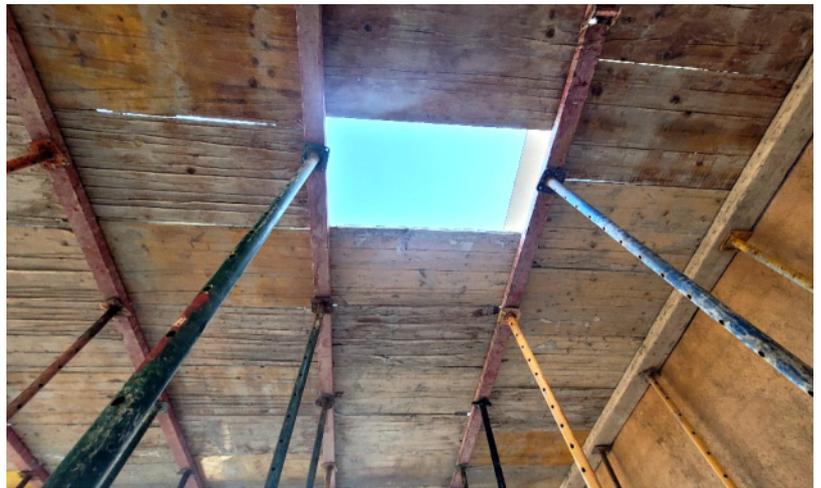
El accidente ocurrió durante la colocación de casetones de hormigón prefabricado en el encofrado de un forjado. Un trabajador, mientras transportaba un casetón, perdió el equilibrio al pisar un tablero deteriorado del encofrado, que se rompió. Esto provocó su caída desde una altura de 3 metros, resultando en su fallecimiento. Las protecciones perimetrales estaban presentes, pero no se habían instalado redes de seguridad bajo el forjado ni se utilizaban equipos de protección individual anticaídas. Los tableros del encofrado mostraban grietas y desgaste, lo que contribuyó a la fragilidad de la superficie.

Apariencia de los tableros y hueco dejado por el tablero que colapsó y por donde cayó el trabajador.

Para evitar accidentes similares, es esencial implementar redes de seguridad bajo los forjados y garantizar el uso obligatorio de equipos de protección individual anticaídas. Se deben inspeccionar y desechar los materiales del encofrado deteriorados antes de su uso. Es crucial realizar formación específica sobre trabajos en altura y establecer procedimientos de trabajo seguros, incluyendo protocolos para montaje y mantenimiento del encofrado. Además, debe reforzarse la supervisión en obra y garantizar la ejecución de las medidas recogidas en el Plan de Seguridad y Salud, adaptándolo a las condiciones específicas del trabajo.

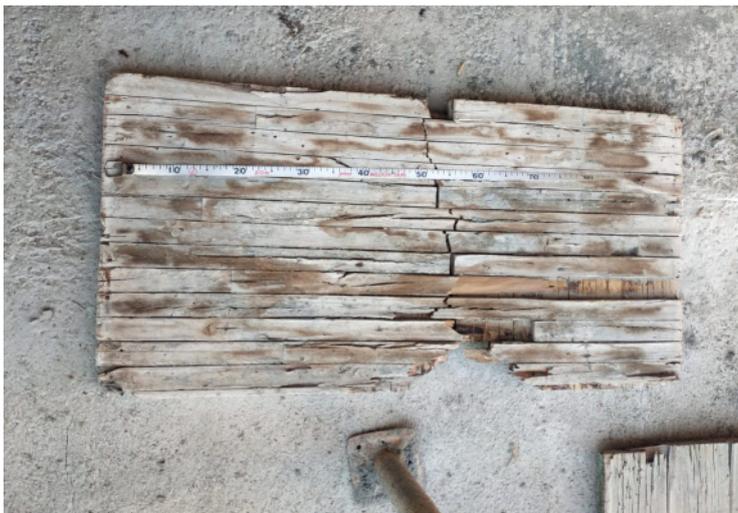
Unión de las dos partes en que se rompió el tablero causante del accidente.
