Código de ocupación: Operadores de maquinaria agrícola

ACCIDENTE LABORAL POR ATRAPAMIENTO EN APERO AGRÍCOLA

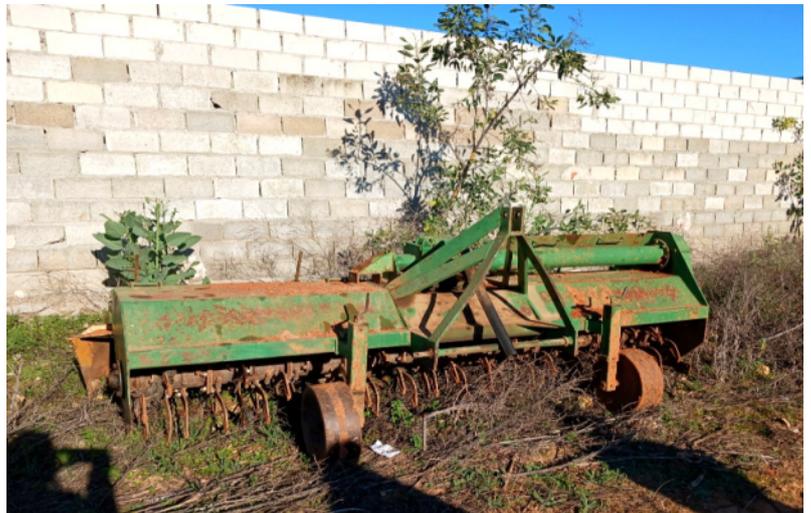
El apero carecía de protecciones laterales y no tenía documentación ni marcado CE, a diferencia de otros disponibles en la empresa. La inestabilidad del terreno y la proximidad a partes móviles sin resguardo influyeron en el accidente, que se vio agravado por la falta de formación específica del trabajador.

Aperos en el que quedó atrapado el trabajador.

Para evitar este tipo de accidentes, es necesario sustituir la maquinaria sin protección, asegurarse de que el motor y el apero estén apagados antes de realizar ajustes y mantener una distancia segura de las partes móviles.

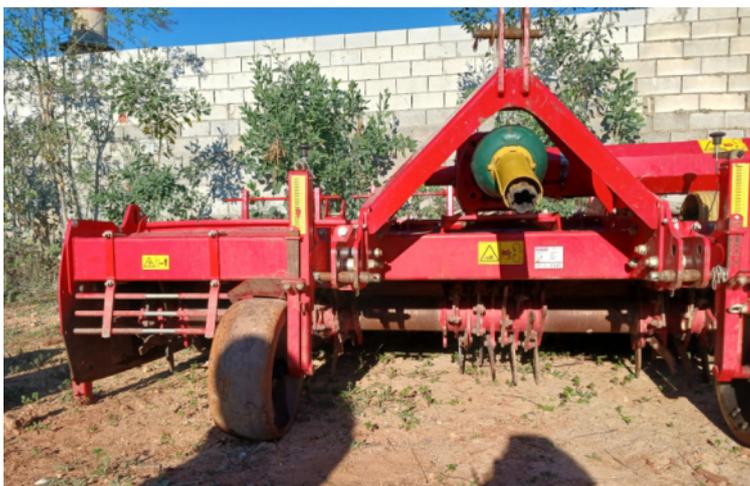
Uno de los nuevos aperos que poseía la empresa. Se observan las protecciones laterales de las partes móviles.
