Código de ocupación: Peones de la construcción

## ATROPELLO DURANTE SEÑALIZACIÓN VIAL EN CARRETERA

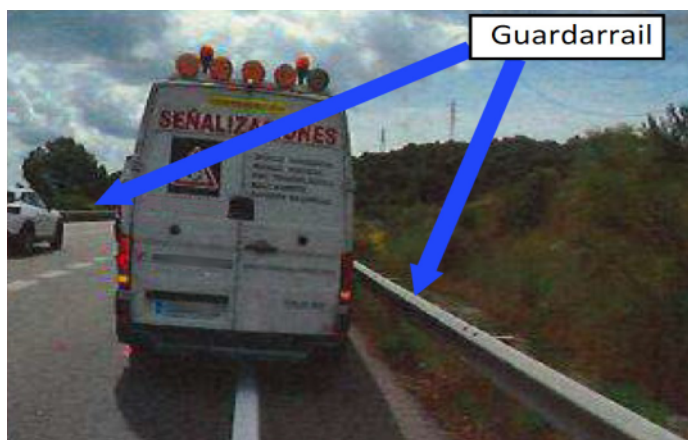
El furgón quedó detenido junto al guardarrail derecho, impidiendo un descenso seguro. La planificación no contemplaba esta situación habitual en trabajos en carretera.

Los trabajos en carretera deben planificarse garantizando la neutralización total del tráfico antes de la presencia de trabajadores en calzada. Es fundamental delimitar claramente la zona de trabajo mediante señalización suficiente, visible y conforme a la normativa, reforzada con vehículos de protección interpuestos entre el tráfico y los operarios.

Deben establecerse procedimientos claros para el estacionamiento seguro y el descenso de los vehículos siempre por el lado protegido. La coordinación entre empresas, la supervisión efectiva de las tareas y la presencia de recursos preventivos son esenciales. La formación específica y el cumplimiento estricto de los procedimientos salvan vidas.

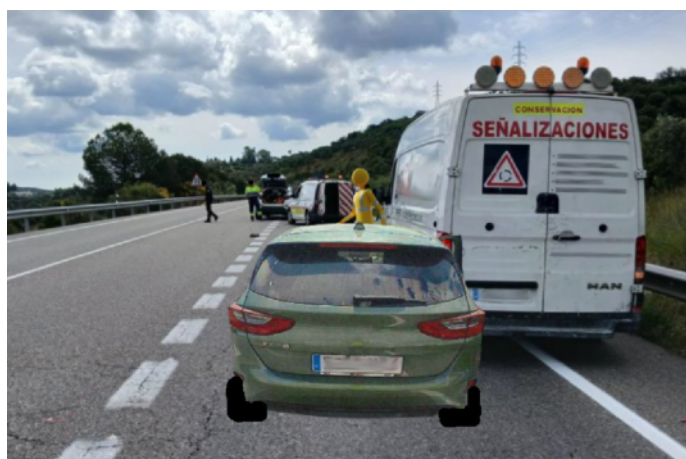
Al descender, el trabajador se situó junto al lateral del furgón, en una zona aún abierta al tráfico. Un turismo que circulaba por la vía, tras sobrepasar la señalización sin advertirla, colisionó primero con el furgón y, seguidamente, atropelló al trabajador, provocándole lesiones mortales.

Recreación del impacto del turismo contra la parte trasera del furgón y del posterior atropello del trabajador, situado junto a la puerta del conductor.
