Código de ocupación: Conductores de camiones

## ATROPELLO EN MANIOBRAS CON CARRETILLA ELEVADORA

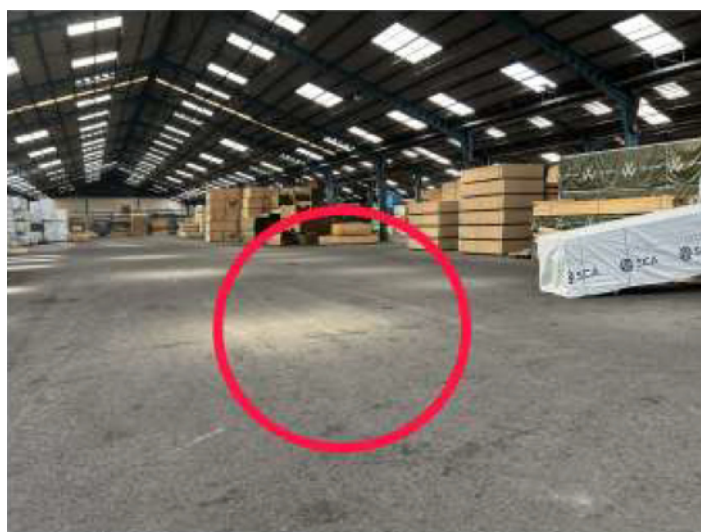
Una de las carretillas, que circulaba marcha atrás para posicionarse lateralmente, no detectó su presencia y lo atropelló. La visibilidad era limitada y la alarma acústica no funcionaba.

El accidente ocurrió en la zona de descarga de material. La persona accidentada se encontraba por allí mientras esperaba a que le cargaran el camión para realizar el reparto.

Para evitar accidentes similares es fundamental separar claramente peatones y vehículos en los centros de trabajo, señalizando y delimitando las zonas de circulación y las áreas de carga y descarga.

Durante maniobras con equipos móviles debe restringirse el acceso únicamente al personal imprescindible. Es necesario establecer y aplicar procedimientos de trabajo claros, conocidos por todos, y reforzar la coordinación entre trabajadores propios y externos.

Los equipos de trabajo deben mantenerse en correcto estado, con sistemas de aviso operativo al circular marcha atrás.

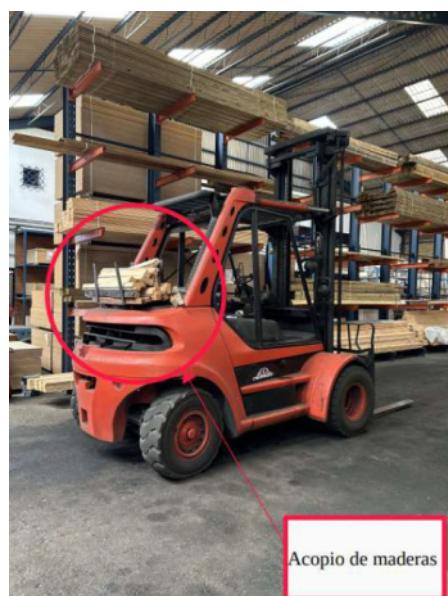
Acopio de maderas

La carretilla carecía de alarma acústica en marcha atrás y le instalaron una estructura trasera que podía dificultar la visibilidad.
